**CONTRATACIÓN DE UNA FIRMA QUE BRINDE LOS SERVICIOS
DE CONSULTORÍA AL CONAVI PARA LA GESTIÓN DEL
PROYECTO:
DISEÑO, REHABILITACIÓN Y AMPLIACIÓN DE LA RUTA
NACIONAL N°32, CARRETERA BRAULIO CARRILLO, SECCIÓN:
INTERSECCIÓN RUTA NACIONAL N°4 (CRUCE SARAPIQUÍ)-
LIMÓN**

**INFORME MENSUAL
CACISA-CR-INF-SUP-RN32-2022-049
DEL 01 AL 31 DE JULIO DEL 2022**

CONSORCIO SUPERVISOR CACISA-CAMACHO & MORA

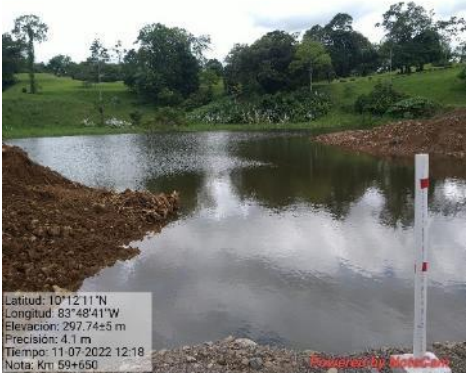
KM	Descripción	Registro fotográfico
59+650	Se inspecciona el proceso de colocación de material en la escombrera. El proceso es lento, debido a la presencia constante de agua.

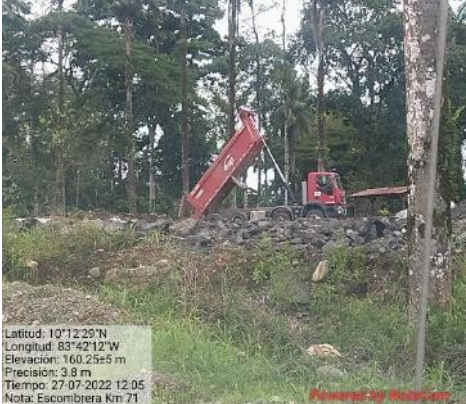
<p>Latitud: 10°12'11"N Longitud: 83°48'41"W Elevación: 297.74±5 m Precisión: 4.1 m Tiempo: 11-07-2022 12:18 Nota: Km 59+650</p>
71	Se reporta el tránsito de vagonetas del MOPT, acarreando material hacia la escombrera km 71 sin contar con un manteado o toldo que cubra la carga.

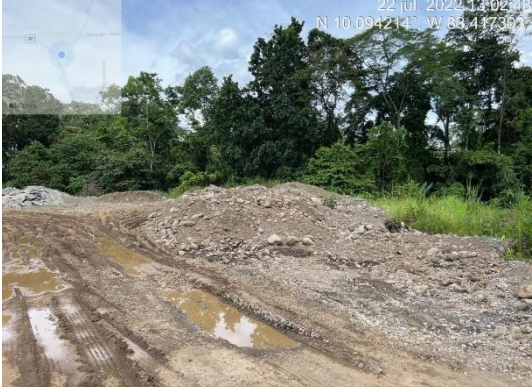
<p>Latitud: 10°12'25"N Longitud: 83°42'12"W Elevación: 160.25±5 m Precisión: 3.9 m Tiempo: 27-07-2022 12:05 Nota: Escombrera Km 71</p>
107+678	Inactiva. Con cúmulos de material por nivelar. Superficie irregular sin concordancia con diseño.

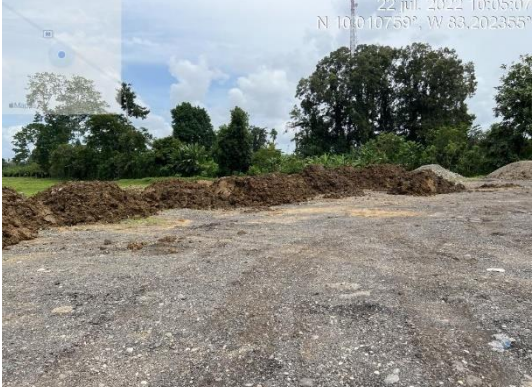
136	Se mantiene cúmulos de material por disponer.

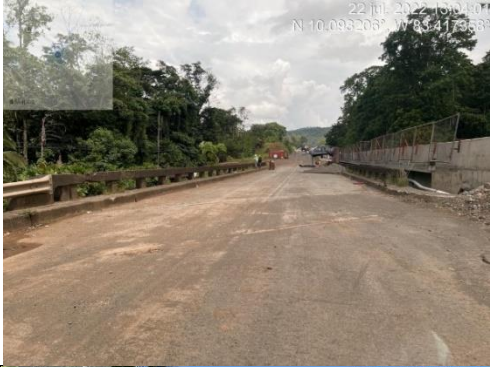
Obra	KM	Observaciones	Registro fotográfico
Puente Río Hondo	107+814	Obras en tubería del puente por demoler.

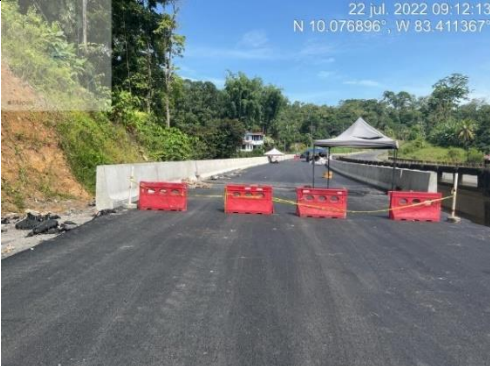
Puente Río Madre de Dios	109+667	Obras en estructura superior. Hay presencia de instalaciones provisionales.

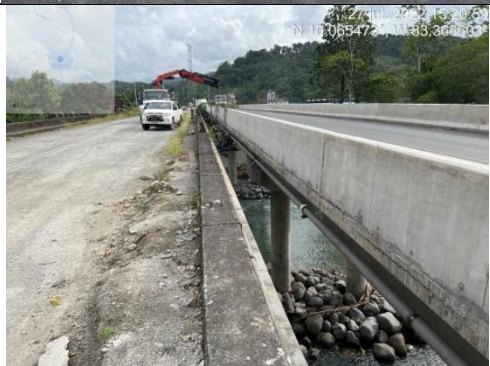
Puente Río Barbilla	115+506	Sin obras durante el periodo.

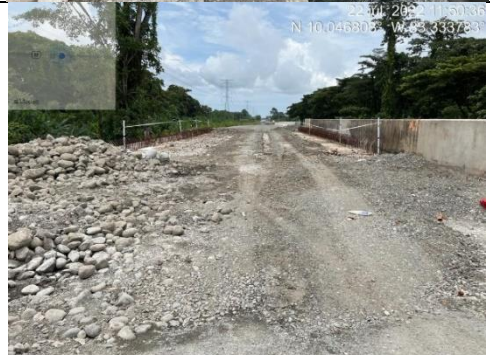
Puente Queb. Calderón	120+586	Obras en estructura superior. Hay presencia de instalaciones provisionales.

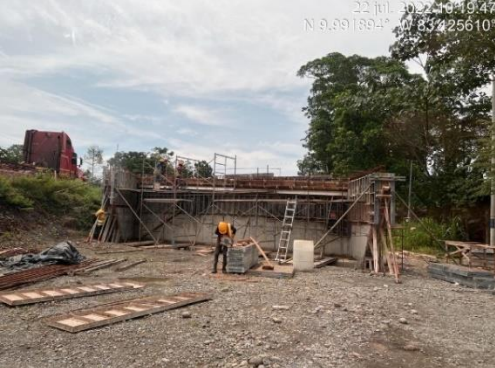
Obra	KM	Observaciones	Registro fotográfico
Puente Río Blanco.	145+120	Desencofrado en muro, LD. Hay presencia de instalaciones provisionales.

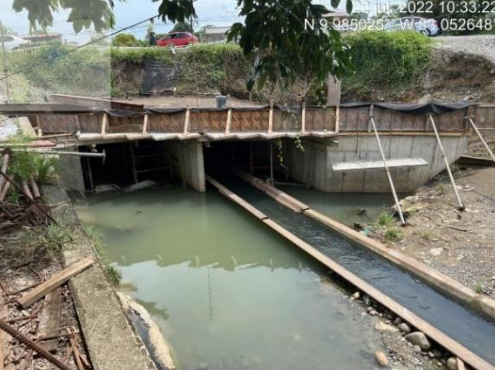
Alcantarilla Quebrada Chocolate.	153+404	Obras de armadura en puente LD. Hay presencia de instalaciones provisionales.

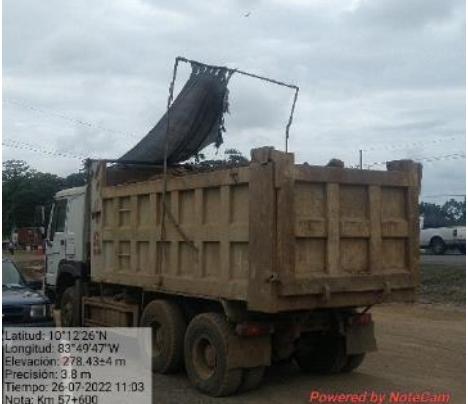
KM	Observaciones	Registro fotográfico
57+600	Se reporta el mal estado del toldo utilizado para cubrir la carga durante el acarreo en carretera.

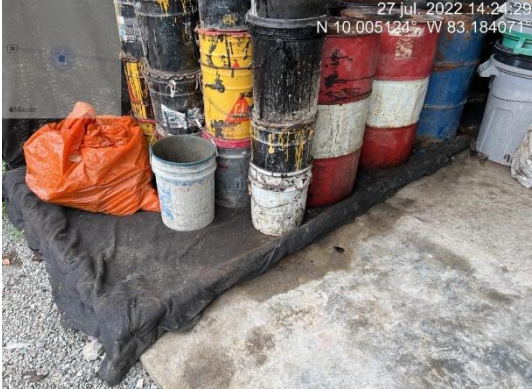
<p>27 Jul 2022 11:26:56 N: 10.005124 W: 83.184071</p>
Plantel HSolis	Se observan mejoras en el acopio de contenedores de HC.

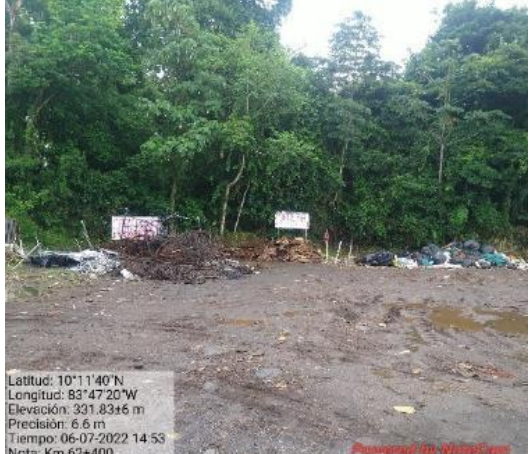
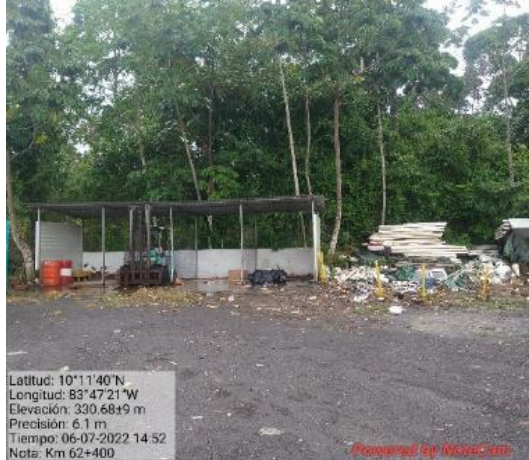
KM	Observaciones	Registro fotográfico
62+400	Se verifica el estado de centro de acopio en el campamento del km 62, encontrándose en condiciones de orden y mejor disposición de los residuos.

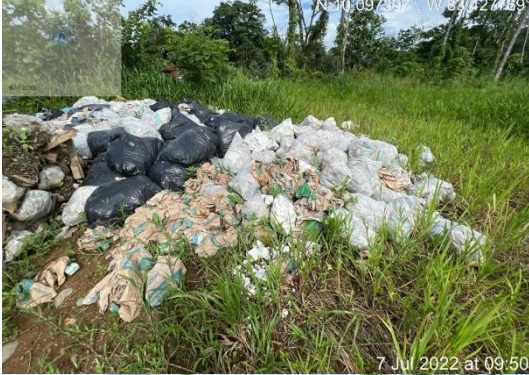
<p>Latitud: 10°11'40"N Longitud: 83°47'21"W Elevación: 330.6849 m Precisión: 6.1 m Tiempo: 06-07-2022 14:52 Nota: Km 62+400</p>
Escombre- ra km 108+300	Se continúa observando nuevos depósitos de residuos de la obra, de tipo ordinarios y especiales, sin la adecuada disposición.

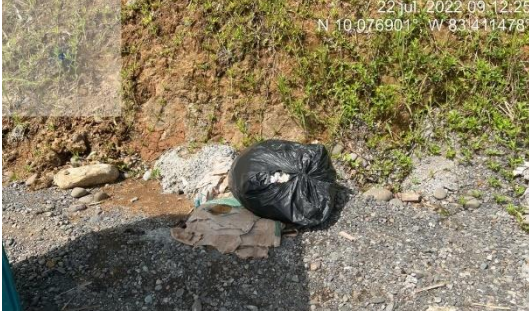
Puente río Madre de Dios	Se observan residuos constructivos tipo ordinarios, sacos de cemento y excedentes de concreto.

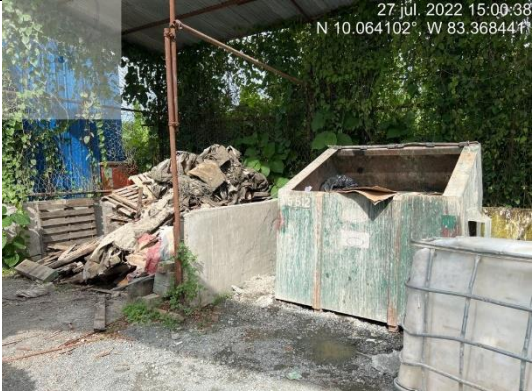
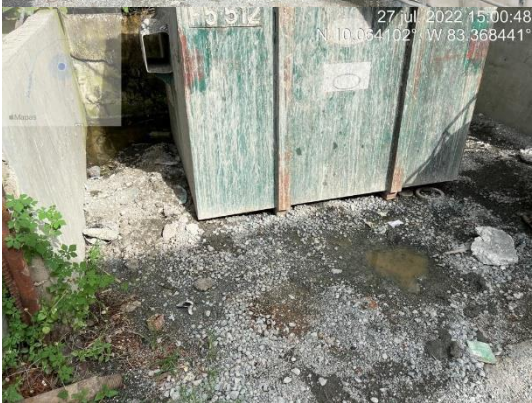
<p>22 jul. 2022 12:53:52 N 10.074500° W 83.385411°</p>
Plantel Barbilla	El acopio de residuos se encuentra sin orden y aseo, con presencia de lixiviados.

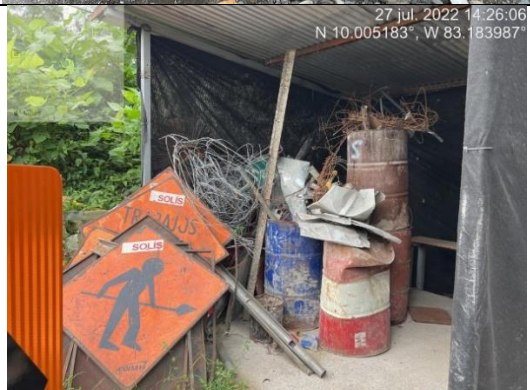
<p>22 jul. 2022 11:05:10 N 10.017562° W 83.211052°</p>
Plantel HSolis	Mantener el orden y aseo en los acopios de residuos metálicos.

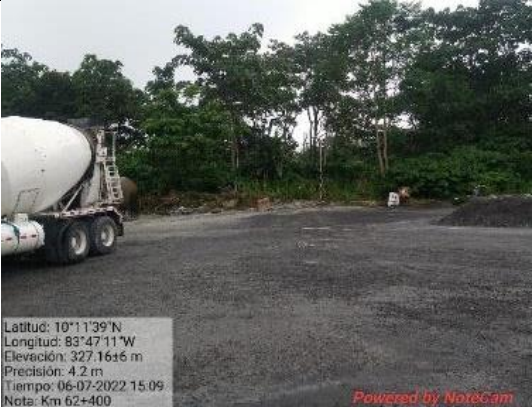
Km	Observaciones	Registro fotográfico
62+400	Reuso de aguas residuales provenientes del lavado de equipos para transporte de concreto.

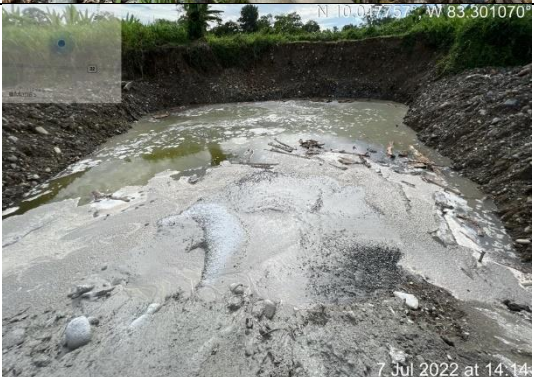
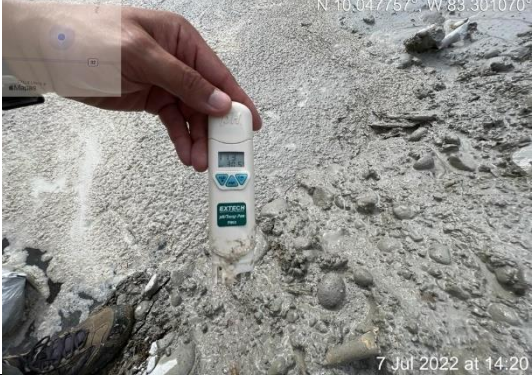
Escombre-ra km 124	<p>En el sitio se observa una nueva fosa de lavado de excedentes. El muestreo de pH es de 11.3.</p> <p>Acción reincidente</p>

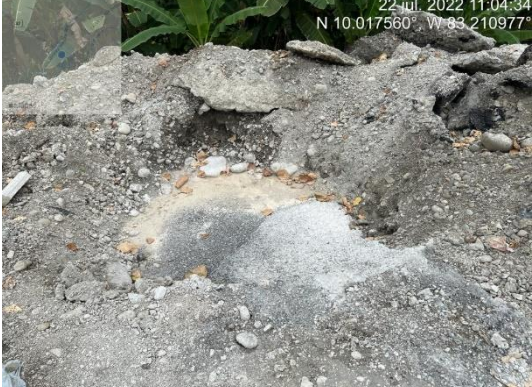
Puente río Rojo	Se observan residuos constructivos de tipo excedentes de concreto.

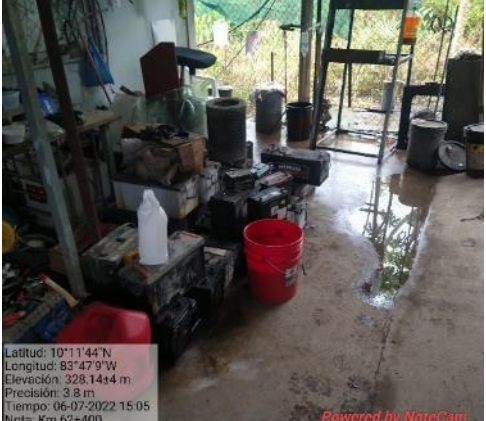
Km	Observaciones	Registro fotográfico
Taller mecánico plantel k62	Las baterías de desecho se encuentran almacenadas en un sitio ventilado, impermeabilizado y bajo techo.

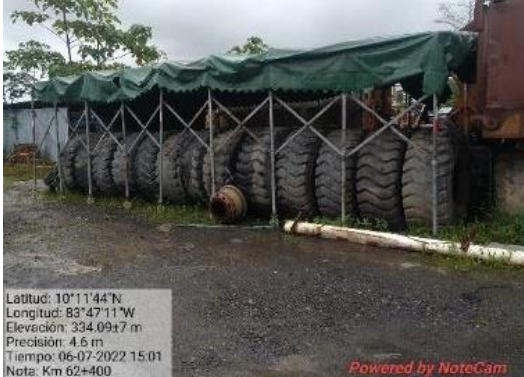
Km	Observaciones	Registro fotográfico
62+400	Los residuos de manejo especial se mantienen bajo techo y sobre una superficie impermeabilizada.

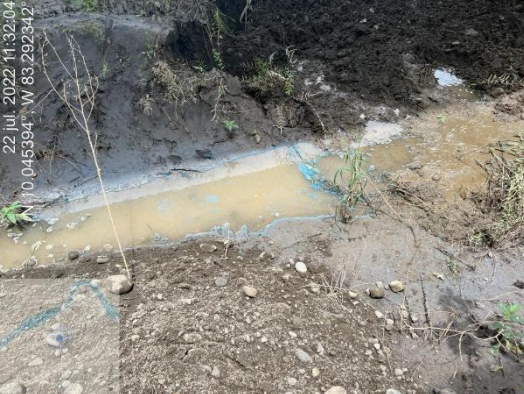
<p>Latitud: 10°11'44"N Longitud: 83°47'11"W Elevación: 334.09+7 m Precisión: 4.6 m Tiempo: 06-07-2022 15:01 Nota: Km 62+400 <i>Powered by NoteCam</i></p>
Puente Río Chirripo	Se observan residuos de pintura en el lecho del río, justo debajo del área de trabajo de pintura del puente.

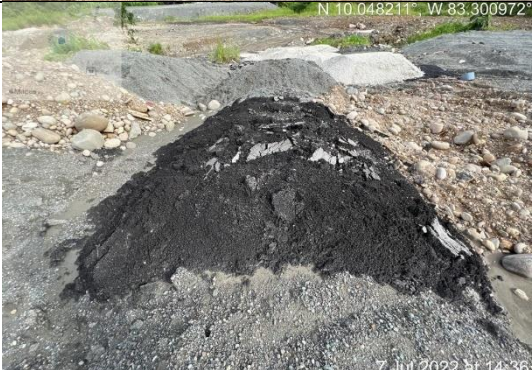
<p>22 Jul. 2022 12:55:00 N 10.074915°, W 83.386651°</p>
Escombre-ra km 124	Se observa la acumulación de cúmulos de mezcla asfáltica.

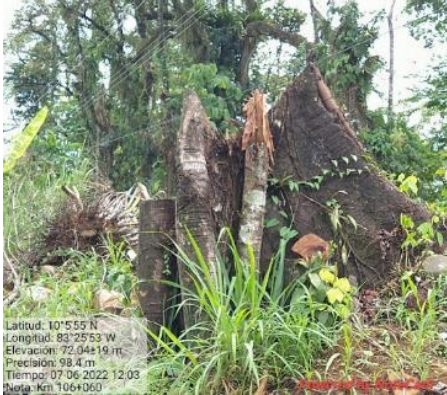
KM	Observaciones	Registro fotográfico
106+000	Se reporta la corta de dos árboles indicados en el expediente como comerciales sin haber realizado el procedimiento, por lo que no hay registro del destino de la madera. Se notificó el caso mediante la apertura de una No Conformidad.

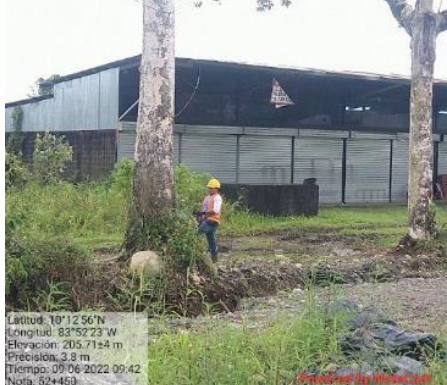
52+450	Se procedió a cortar los árboles comerciales en el km 52+450. Las trozas fueron entregadas al SINAC para lo que corresponda.

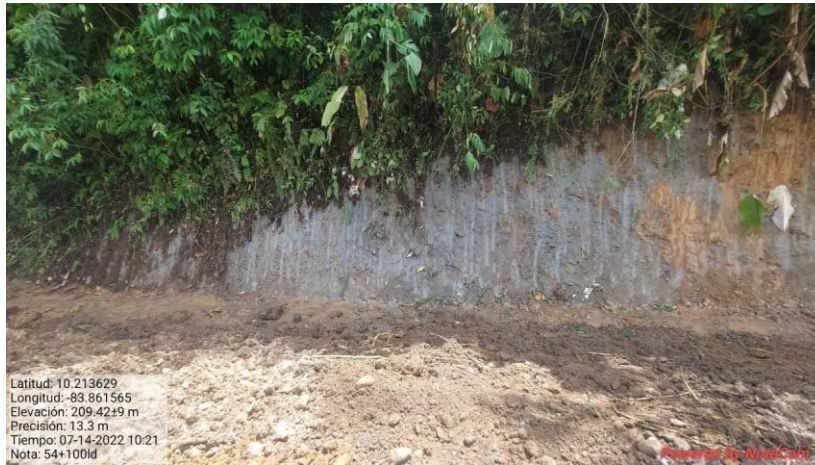
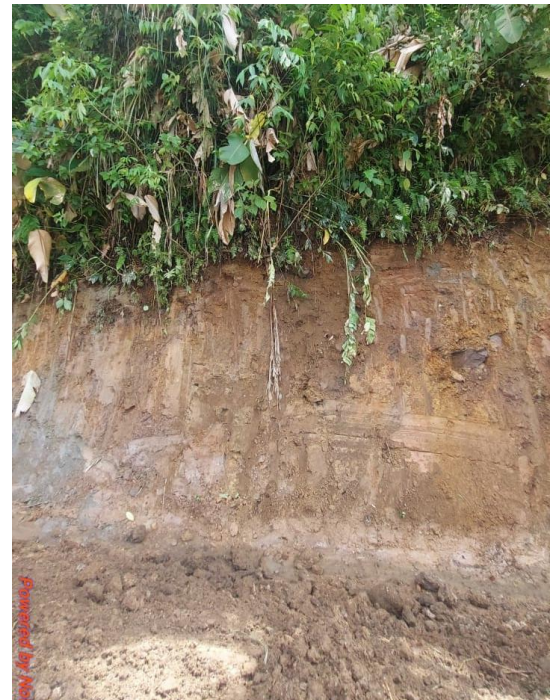
Figura 3. Se revisa talud en trabajos de desagües en el km 54+100LD

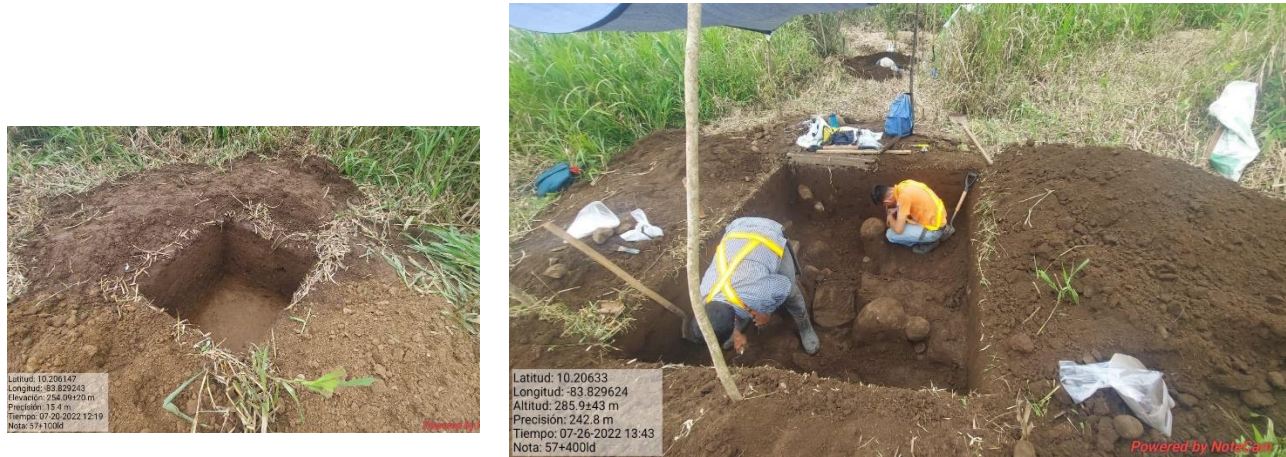
Figura 5. Excavación de pozos de sondeo en km57+ terreno inferior

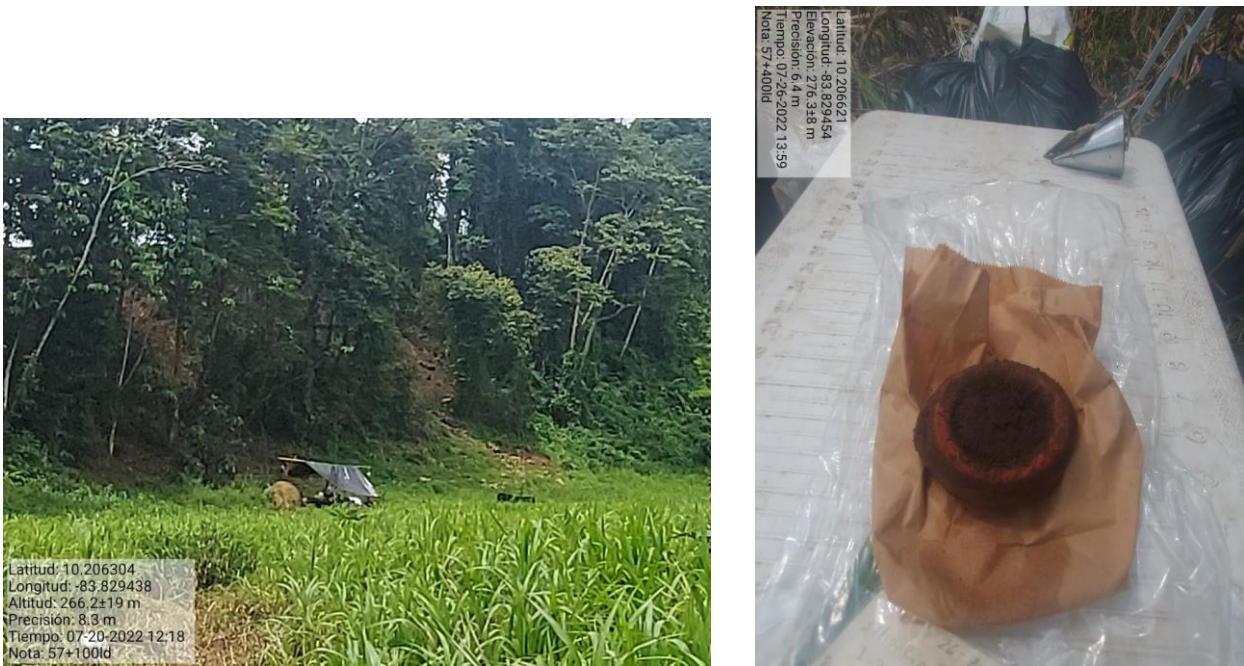
Figura 6. Parte del terreno en evaluación y vasija de cerámica extraída en pozo de sondeo

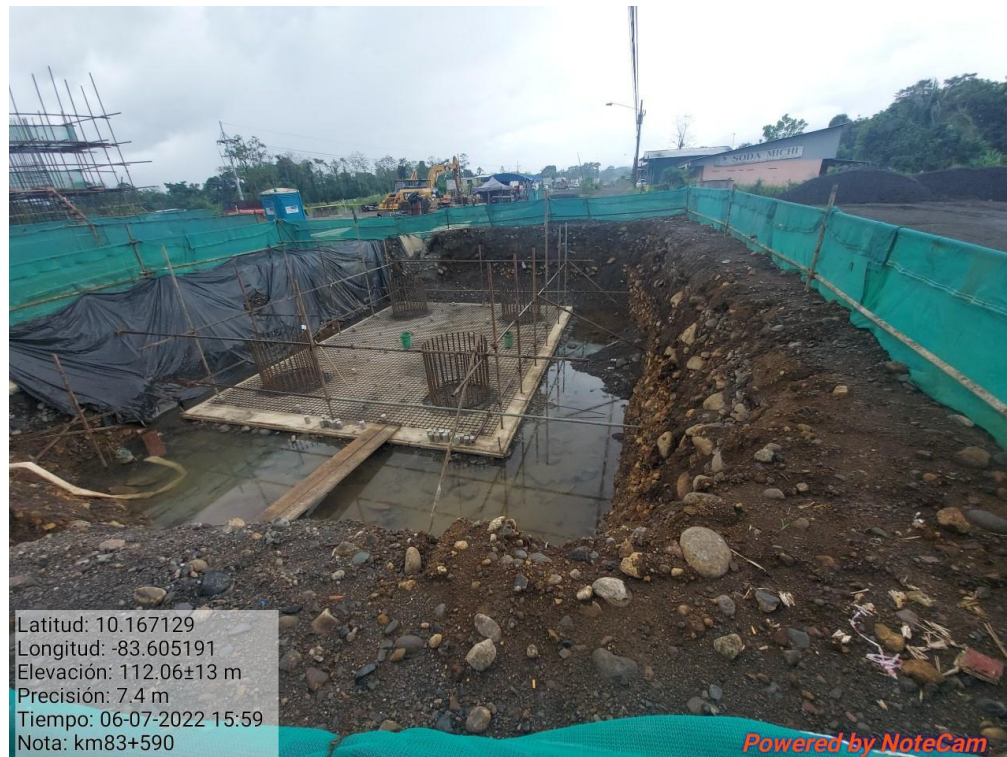
En este tramo se estuvo inspeccionando la excavación de las fosas para colocar los pilotes del PSV Pocora, del lado derecho. Los estratos fueron muy rocosos en un estrato de tierra café naranja, sin evidencia arqueológica.

Figura 9. Excavación para pilotes, km 83.

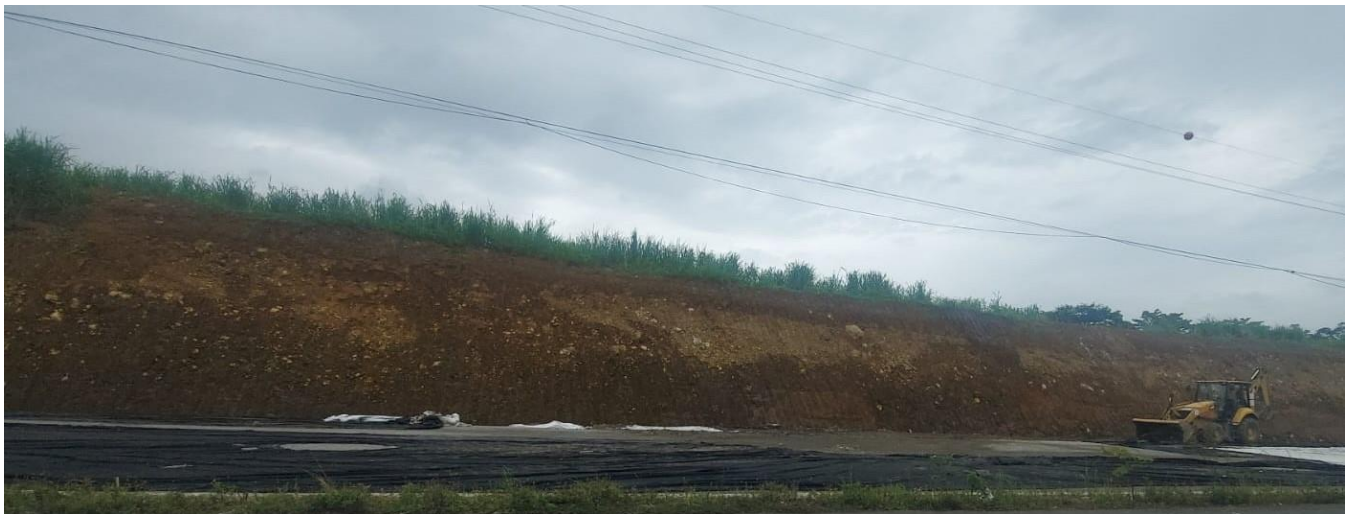
En este Tramo también se inspeccionaron las áreas donde se están construyendo cunetas y por lo tanto se ha dado mantenimiento a los taludes. A pesar de ser un sector donde históricamente se ha observado material arqueológico, durante estas inspecciones no se ha obtenido un resultado positivo.

Figura 10. Revisión de talud en km 84+900

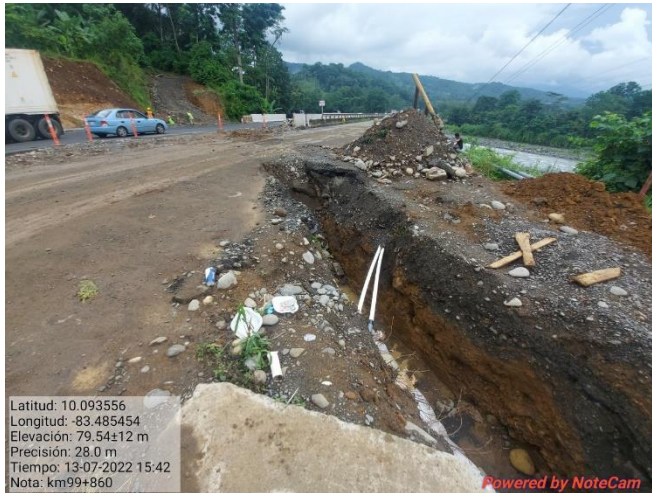
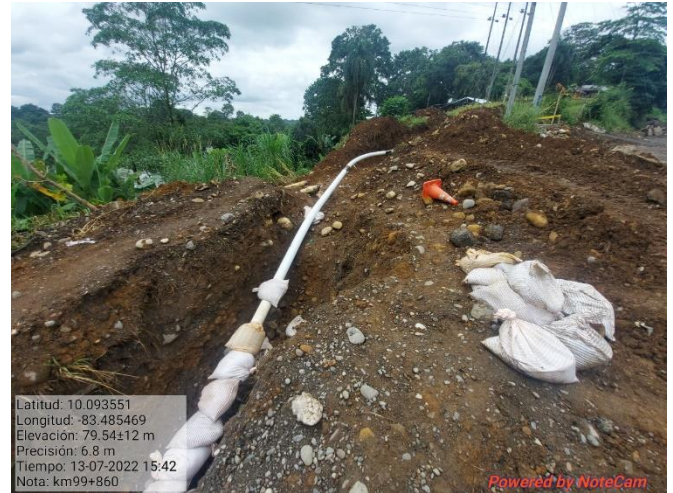
En el km 99+860, también se estuvo monitoreando la excavación de trincheras para desviar el oleoducto de RECOPE, el estrato observado fue de tierra café arcillosa, con algunas rocas. No se detectó evidencia arqueológica.

Figura 11. Excavación para cambio de servicios públicos, km 99.

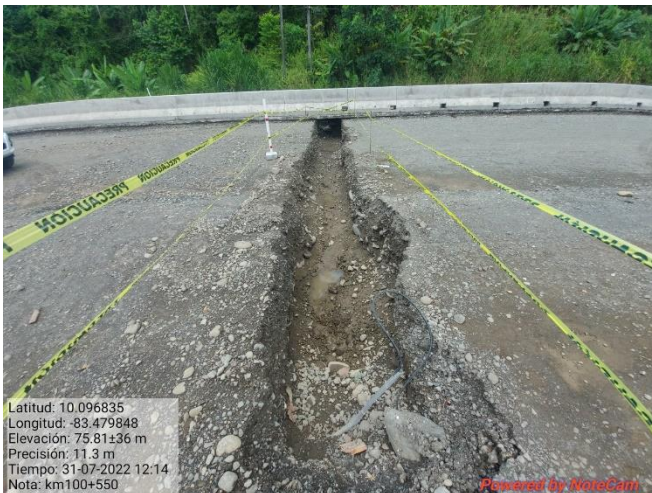
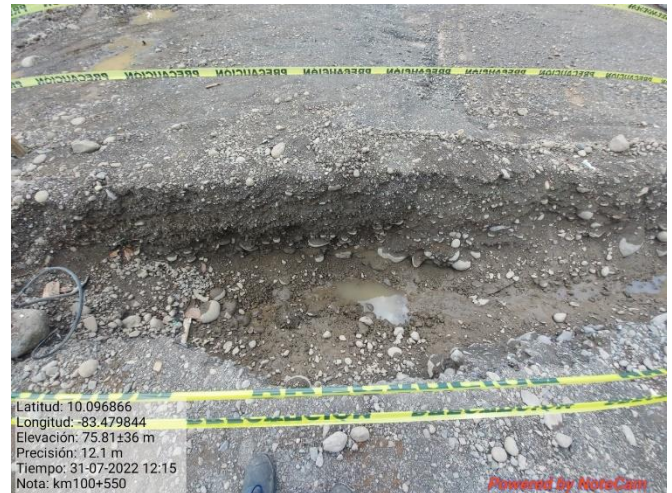
En el km 100, se estuvo inspeccionando la excavación de la antigua carretera, se observó que el estrato estaba conformado por material de préstamo de tajo, no se localizó material precolombino debido a la alteración del terreno.

Figura 12. Excavación de la antigua carretera. Km 100.

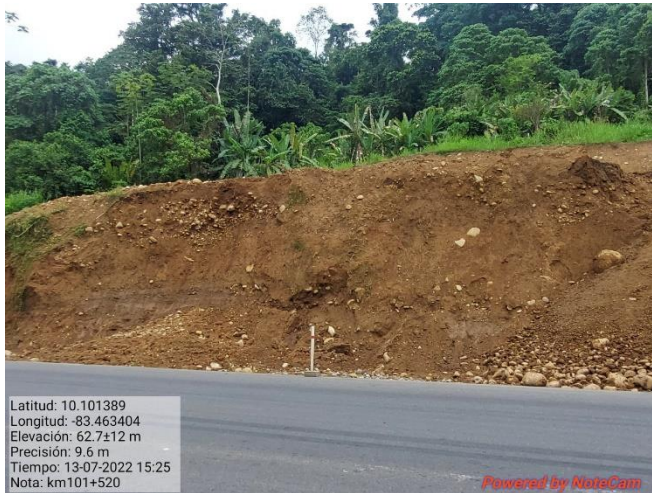
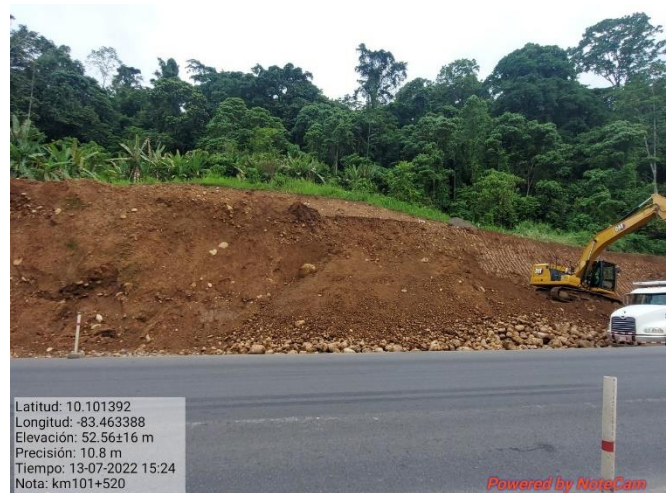
Más adelante en el km 101 se monitoreo la excavación de partes de taludes faltantes del lado derecho, los estratos fueron de tierra café oscura, mezclada con rocas de diferentes tamaños, no se localizó evidencia arqueológica.

Figura 13. Excavación del talud, km 101.

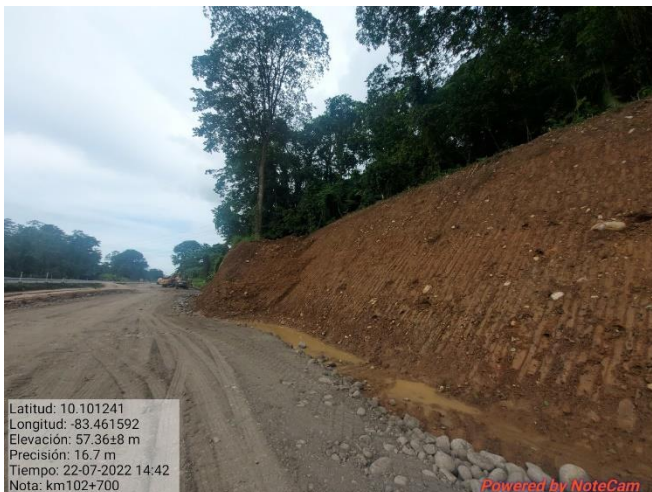
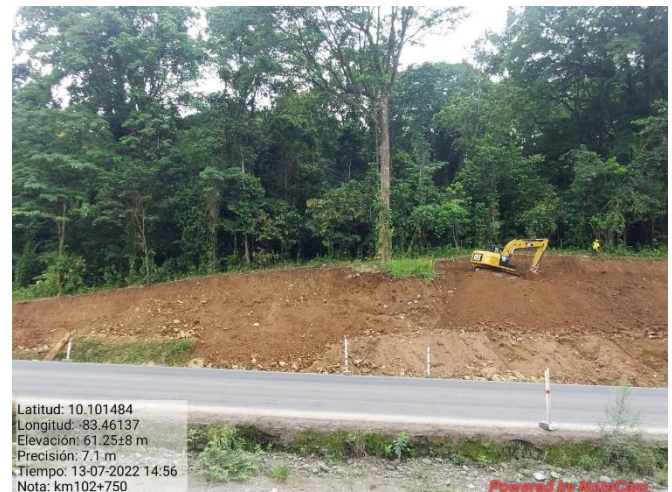
En el km 102, se estuvo inspeccionando la excavacion del talud, igualmente en sectores faltantes de conformar, el estrato observado fue de tierra café oscura, algunas rocas sin material cultural presente.

Figura 14. Excavación del talud, km 102.

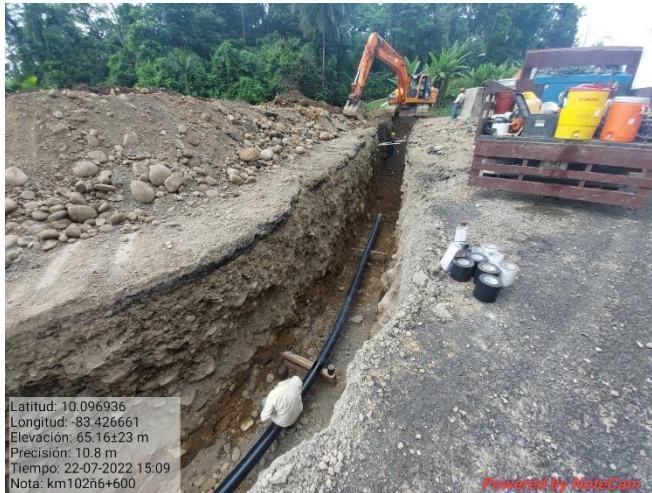
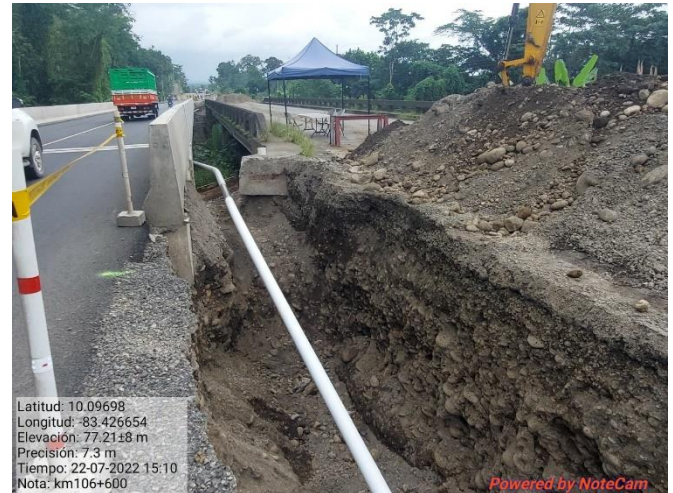
En el km 106+600, se estuvo realizando una excavación para desviar y colgar la tubería de Recope en el puente nuevo del río Cimarrones. Se observó la capa de material de préstamo de la carretera antigua, posteriormente una capa de tierra café oscura arcillosa, con algunas rocas. No se observó material arqueológico.

Figura 15. Excavación para cambio de servicios públicos km 106.

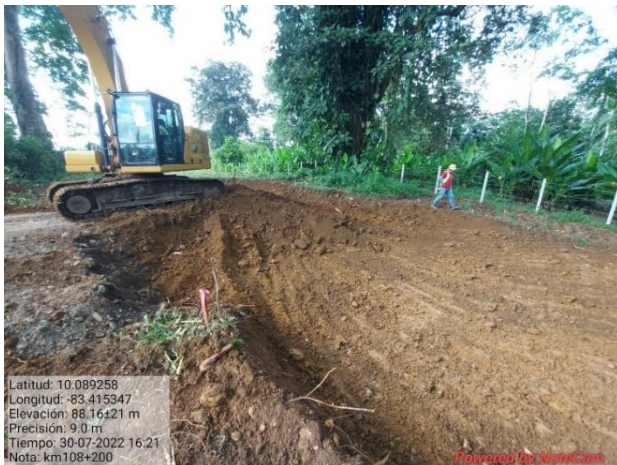
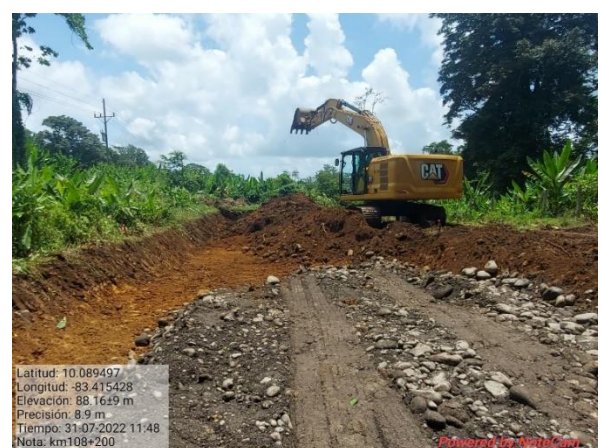
Posteriormente en este tramo, en el km 108+200, se inicio con la excavacion de la calle marginal que dará ingreso a la poblacion de San Carlos de Pacuarito, los estratos observados fueron de tierra café oscura No se observó material arqueológico.

Figura 16. Excavación de calle marginal, km 108.

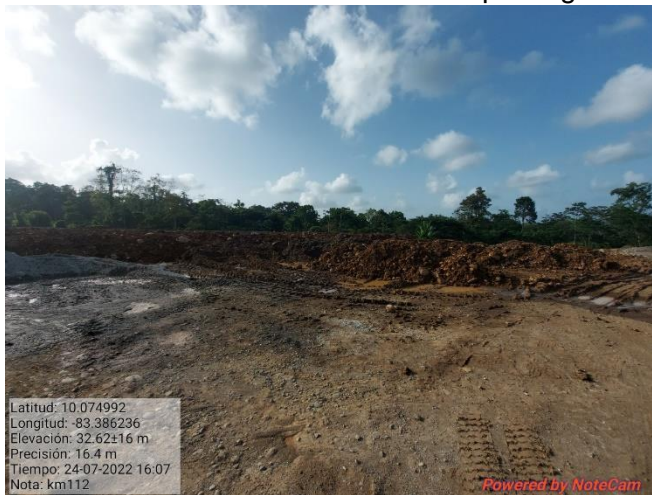
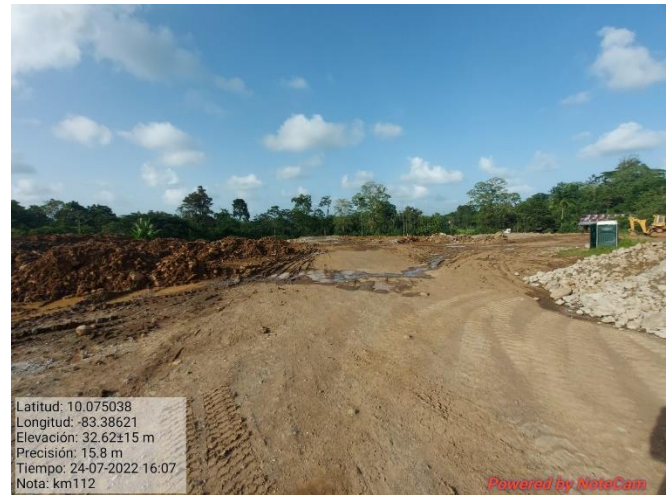
En este tramo, fueron pocas las actividades que requirieron tareas de monitoreo, solamente se realizaron visitas la escombrera del km 112, se observó la debida colocación de los materiales. No se localizó material arqueológico.

Figura 17. Revisión de la escombrera del km 112.

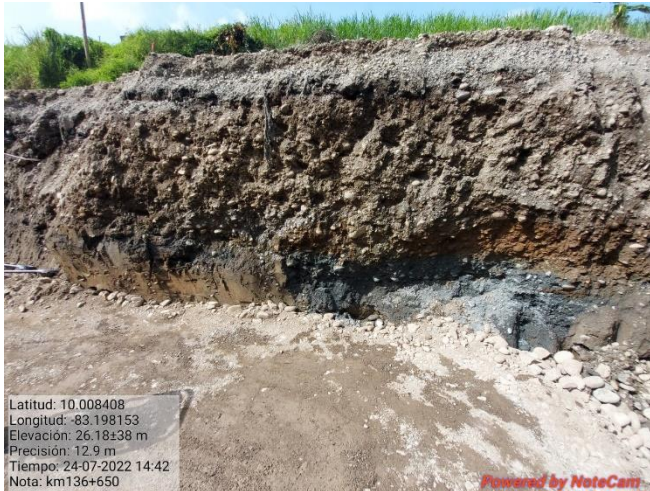
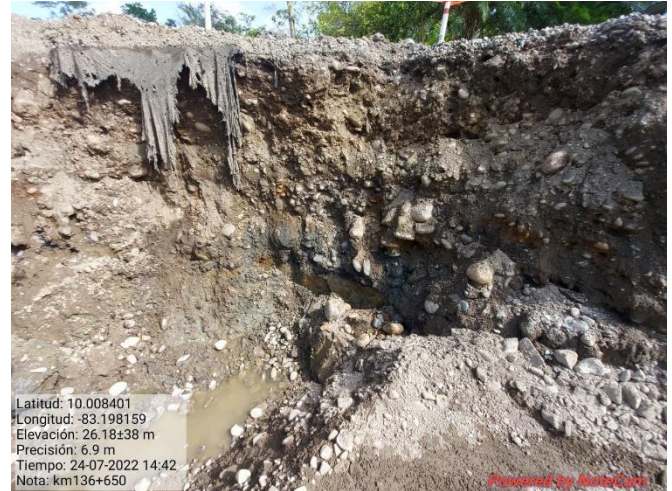
En el km 136, a cargo de la empresa nacional HSólís, se inspecciono la excavación para colocar muros de gaviones, no se observó material precolombino.

Figura 18. Excavación para gaviones, km 136.

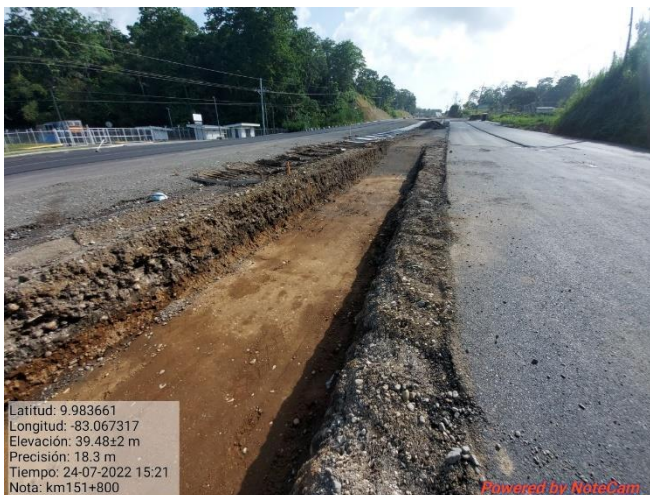
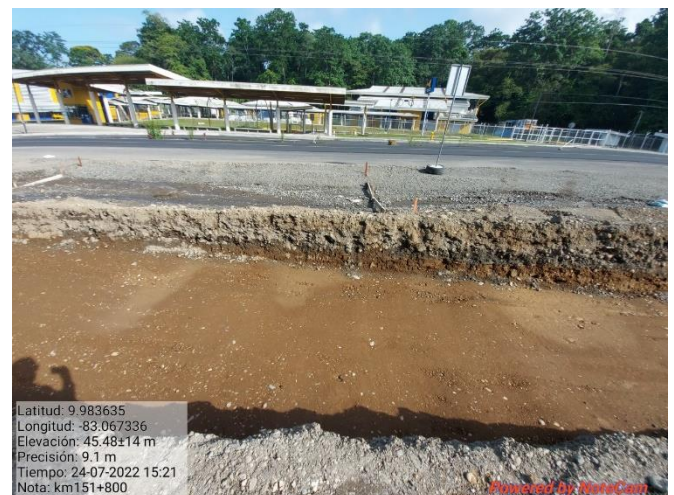
En el km 151, a cargo de la empresa nacional Meco, se inspeccionó la excavación de la vía, el estrato fue de color café oscuro sin detección de material arqueológico.

Figura 19. Excavación del derecho de vía, km 151.
