**CONTRATACIÓN DE UNA FIRMA QUE BRINDE LOS SERVICIOS
DE CONSULTORÍA AL CONAVI PARA LA GESTIÓN DEL
PROYECTO:
DISEÑO, REHABILITACIÓN Y AMPLIACIÓN DE LA RUTA
NACIONAL N°32, CARRETERA BRAULIO CARRILLO, SECCIÓN:
INTERSECCIÓN RUTA NACIONAL N°4 (CRUCE SARAPIQUÍ)-
LIMÓN**

**INFORME MENSUAL
CACISA-CR-INF-SUP-RN32-2022-0050
DEL 01 AL 31 DE AGOSTO DEL 2022**

CONSORCIO SUPERVISOR CACISA-CAMACHO & MORA

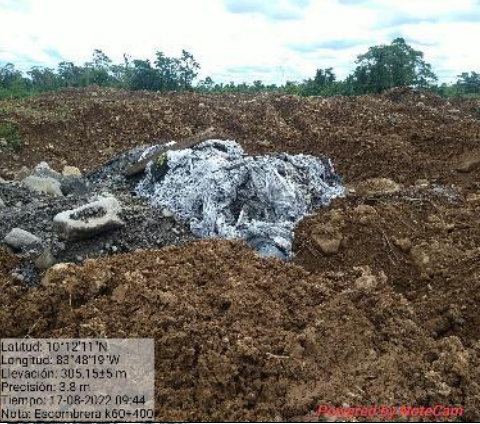
KM	Descripción	Registro fotográfico
60+400	Se reporta el depósito de residuos ordinarios en la escombrera, y se gira la solicitud de remoción y traslado al centro de acopio.

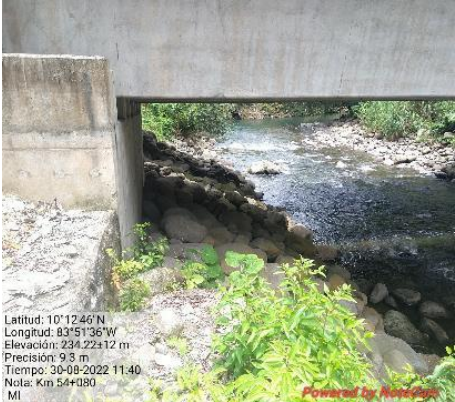
Sitio	Margen izquierda	Margen derecha
<p>Río Costa Rica 54+080</p>	<p>La margen izquierda no tiene espacio que permita el paso de la fauna silvestre, debido a que el cauce activo se encuentra ocupando toda la sección.</p>

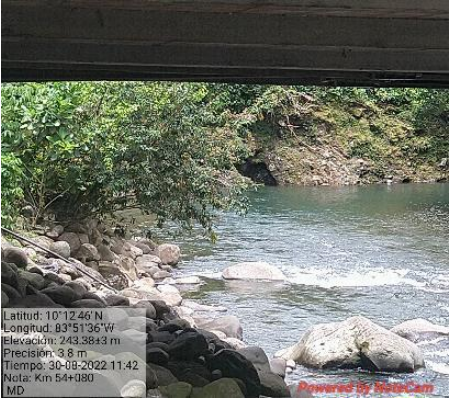
<p> <small> Latitud: 10°12'46" N Longitud: 83°51'36" W Elevación: 234.22412 m Precisión: 93 m Tiempo: 30-08-2022 11:40 Nota: Km 54+080 MI </small> </p>	<p>La margen derecha no tiene espacio que permita el paso de la fauna silvestre, debido a que el cauce activo se encuentra ocupando toda la sección.</p>

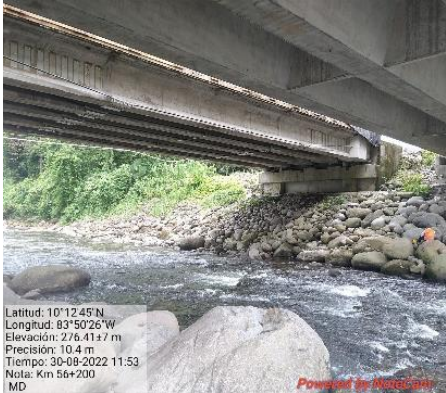
<p> <small> Latitud: 10°12'45" N Longitud: 83°50'27" W Elevación: 243.52410 m Precisión: 5.0 m Tiempo: 30-08-2022 11:52 Nota: Km 56+200 MI </small> </p>	<p>La margen derecha no tiene espacio que permita el paso de la fauna silvestre, debido a que el cauce activo se encuentra recargado en esta margen, el borde tiene una pendiente muy pronunciada y no hay ningún espacio para que la fauna pueda cruzar.</p>

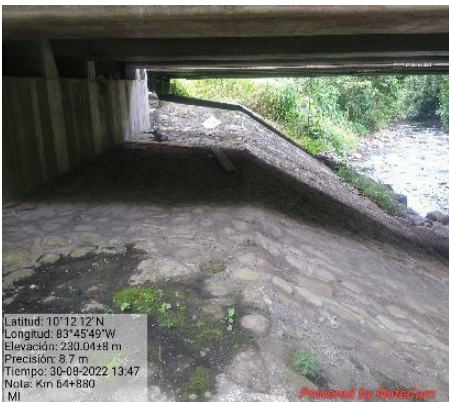
<p> Latitud: 10°12'12"N Longitud: 83°49'2"W Elevación: 285.39+5 m Precisión: 7.0 m Tiempo: 30-08-2022 12:15 Nota: Km 59+200 MI Powered by NoteCam </p>	
Rio Molinos 64+880	<p>La margen izquierda presenta condiciones que dificultan el tránsito de fauna por este sector. Además, en la parte sur del puente (lado derecho de la vía) hay un desnivel muy pronunciado y en corte recto, los animales tendrían que "saltar" para caer en la estructura de piedra. Si hay cobertura vegetal a ambos lados.</p>

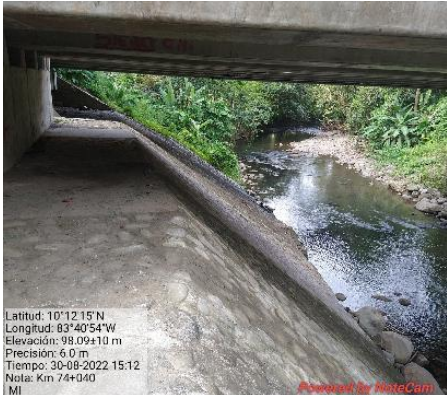
<p> Latitud: 10°12'19" N Longitud: 83°41'27" W Elevación: 110.61+4 m Precisión: 4.4 m Tiempo: 30-08-2022 14:57 Nota: Km 73+840 MD <i>Powered by NoteCam</i> </p>
Río Guacimito 74+050	<p>La margen izquierda no tiene espacio que permita el paso de la fauna silvestre, debido a que el cauce activo se encuentra ocupando toda la sección.</p>

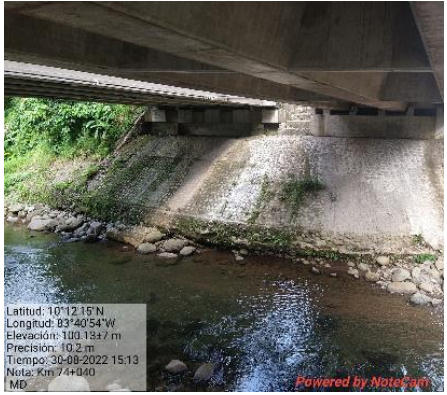
<p> Latitud: 10°12'15" N Longitud: 83°40'54" W Elevación: 98.09+10 m Precisión: 6.0 m Tiempo: 30-08-2022 15:12 Nota: Km 74+040 MI <i>Powered by NoteCam</i> </p>	<p>La margen derecha no tiene espacio que permita el paso de la fauna silvestre, debido a que el cauce activo se encuentra ocupando toda la sección.</p>

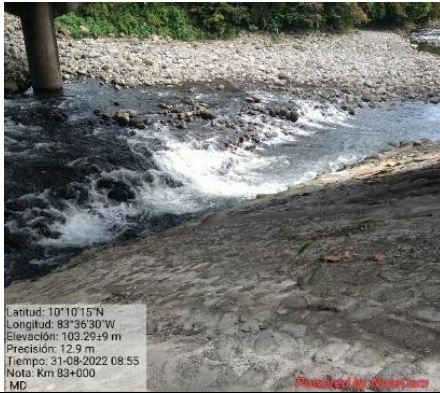
<p> <small> Latitud: 10°10'15"N Longitud: 83°36'31"W Elevación: 105.737 m Precisión: 5.0 m Tiempo: 31-08-2022 08:49 Nota: Km 83+000 MI </small> </p>	<p>La margen derecha no tiene espacio que permita el paso de la fauna silvestre, debido a que el cauce activo se encuentra recargado en esta margen, el borde tiene una pendiente muy pronunciada y no hay ningún espacio para que la fauna pueda cruzar. Hay evidencia de personas viviendo debajo del puente.</p>

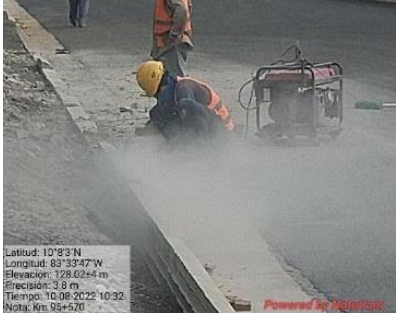
KM	Observaciones	Registro fotográfico
95+570	Se reporta la emisión excesiva de material particulado, debido al corte de estructuras de concreto.

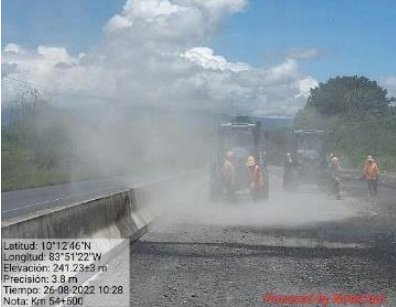
<p> <small> Latitud: 10°8'3"N Longitud: 83°33'47"W Elevación: 128.02+4 m Precisión: 3.8 m Tiempo: 10-08-2022 10:32 Nota: Km 95+570 </small> </p>
54+500	Se reporta la emisión de polvo sin contar con las medidas de contención.

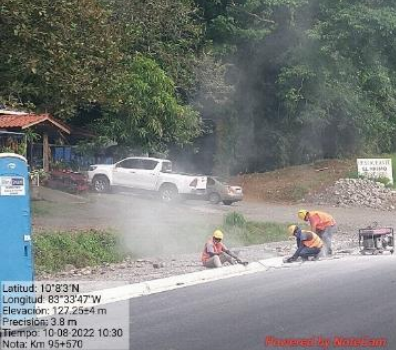
<p> <small> Latitud: 10°12'46"N Longitud: 83°51'22"W Elevación: 241.23+6 m Precisión: 3.8 m Tiempo: 26-08-2022 10:28 Nota: Km 54+500 </small> </p>
95+570	Se reporta la afectación a terceros (Restaurante abierto al público) debido a la emisión de material particulado sin medidas de control.

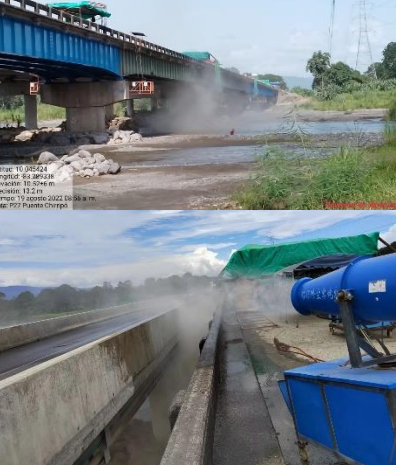
<p> <small> Latitud: 10°8'3"N Longitud: 83°33'47"W Elevación: 127.25+4 m Precisión: 3.8 m Tiempo: 10-08-2022 10:30 Nota: Km 95+570 </small> </p>
Río Chirripó	Se observan nubes de polvo que se generan por las actividades de sandblasteado en el puente. Se mantiene aspersión para evitar afectación a la vía en operación, sin embargo el material particulado cae al río. Se realizaron análisis de calidad del agua cuyos resultados se aportan en el Anexo 17.7.

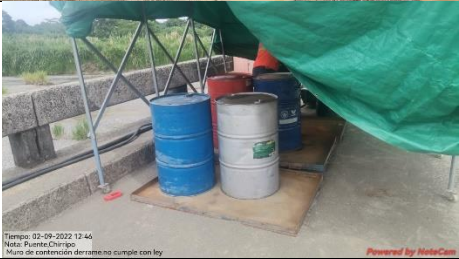
<p>The photographs show a workshop area with several pieces of heavy machinery, including a yellow Volvo excavator. There are visible spills of a yellowish liquid on the ground around the machinery. The photos include GPS coordinates and timestamps: N 10.064923°, W 83.368795° (25 Aug 2022 at 13:47), N 10.064914°, W 83.368896° (25 Aug 2022 at 13:47), and N 10.064841°, W 83.368908° (25 Aug 2022 at 13:45).</p>
Río Chirripó	Las bandejas de contención no tienen la capacidad requerida. Se envió un memorándum al respecto a CHEC.

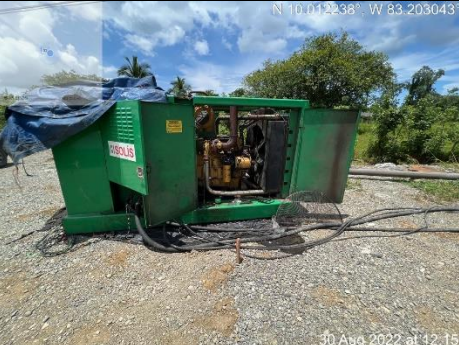
K136	Se observa generador sin bandeja de contención.

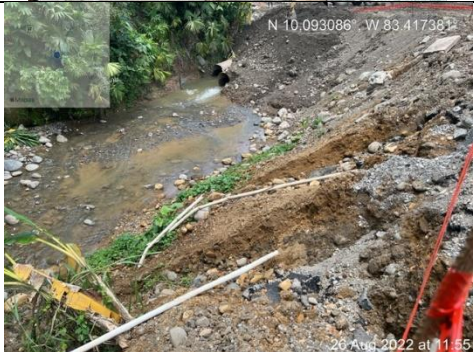
Río Hondo	Se observan sedimentos en el cauce y residuos de PVC que deben retirarse.

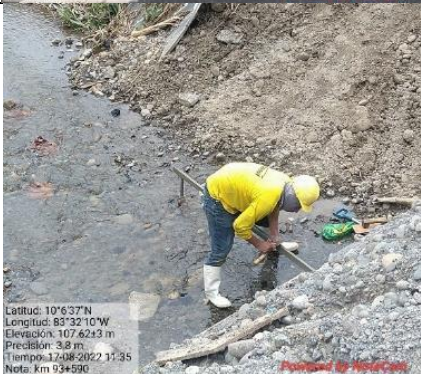
<p>Lattitud: 10°6'4" N Longitud: 83°33'47" W Elevación: 129.5283 m Precisión: 3.8 m Tiempo: 10-08-2022 10:31 Nota: Km 95+570</p>
93+590	Se reportan malas prácticas en el lavado de herramientas utilizadas durante la colocación de concreto.

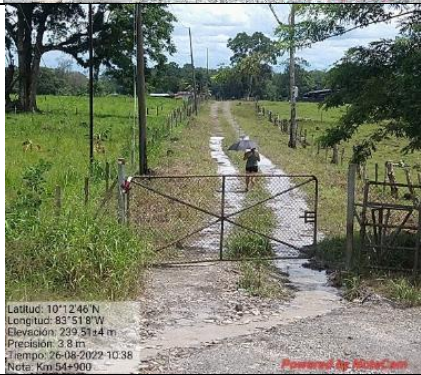
<p>Lattitud: 10°6'37" N Longitud: 83°32'10" W Elevación: 107.6283 m Precisión: 3.8 m Tiempo: 17-08-2022 11:35 Nota: Km 93+590</p>
54+900	Se reporta el vertido de aguas en una finca privada, sin contar con ninguna medida que canalice el agua a otro punto que no sea la entrada.

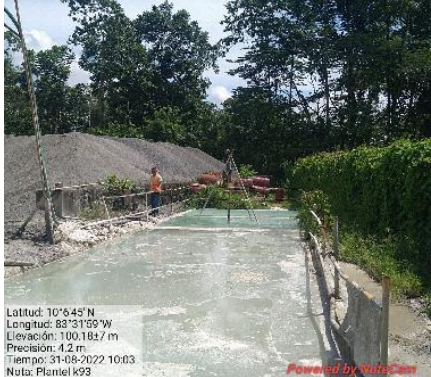
Km	Observaciones	Registro fotográfico
93	Las pilas de sedimentación se encuentran al tope, debido a la influencia de las lluvias torrenciales que ocurrieron días previos a la inspección.

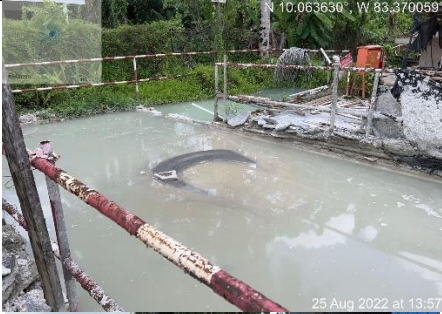
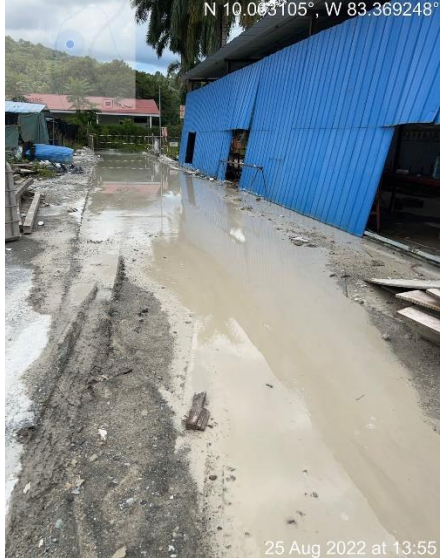
<p>Lattud: 10°54' N Longitud: 83°31'59" W Elevación: 100.1817 m Precisión: 4.2 m Tiempo: 31/08/2022 10:03 Nota: Plantel k93</p>
Plantel Barbilla	La fosa para el lavado de mezcladoras de concreto se encuentra colapsado y con rebalse. Se debe dar mantenimiento.

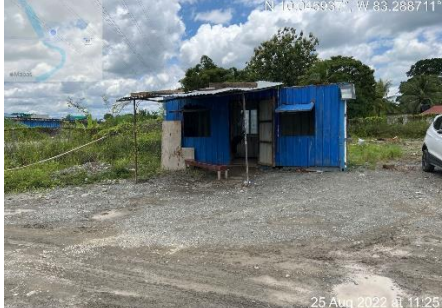
<p>25 Aug 2022 at 13:55 N 10.063630°, W 83.370059°</p>
Plantel Chirripó	No se cuenta con caseta sanitaria en sitio.

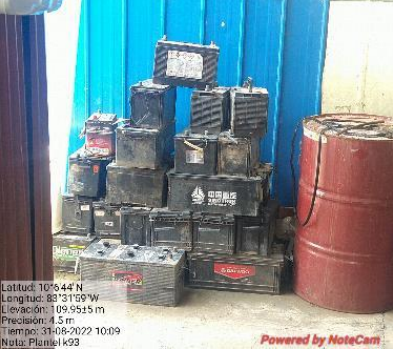
<p> Latitud: 10°12'38"N Longitud: 83°59'30"W Elevación: 249.746 m Precisión: 6.2 m Tiempo: 26-08-2022 10:01 Nota: Km:49+700 </p>
93	Se reporta el mal almacenaje de residuos peligrosos, las baterías de ácido-plomo, deben almacenarse en la bodega de residuos peligrosos.

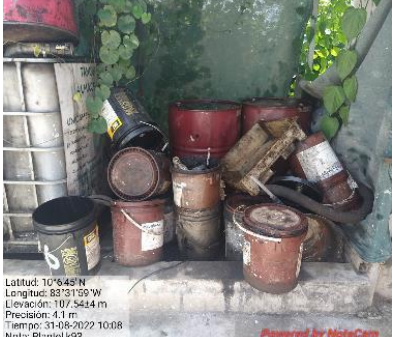
<p> Latitud: 10°5'44"N Longitud: 83°31'59"W Elevación: 109.9525 m Precisión: 4.5 m Tiempo: 31-08-2022 10:09 Nota: Planiel k93 </p>
93	Se debe mejorar la disposición de recipientes con residuos peligrosos en el espacio correspondiente.

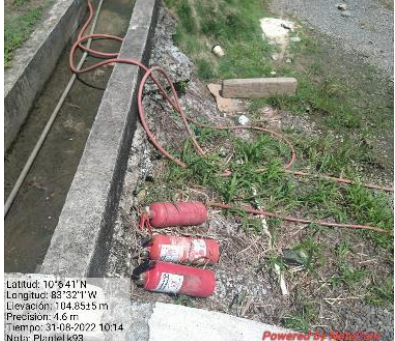
Km	Observaciones	Registro fotográfico
K93	Se reportan varios extintores mal manejados, no se indica si son de desecho.

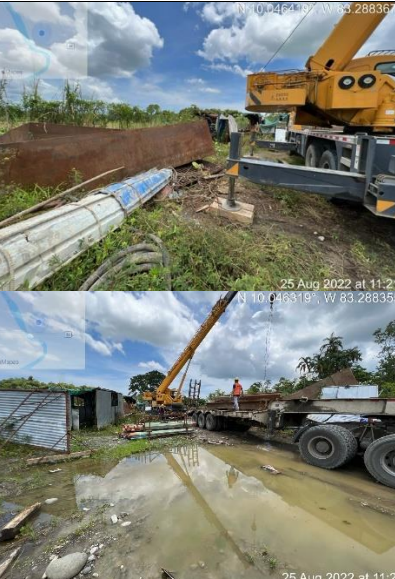
<p>Latitud: 10° 45' N Longitud: 83° 31' 59' W Elevación: 106.445 m Precisión: 4.2 m Tiempo: 31-08-2022 10:07 Nota: Plantel k93</p>
Plantel Chirripó	Se observa la recolección de chatarra, sin embargo aun queda pendiente bastante chatarra por recolectar.

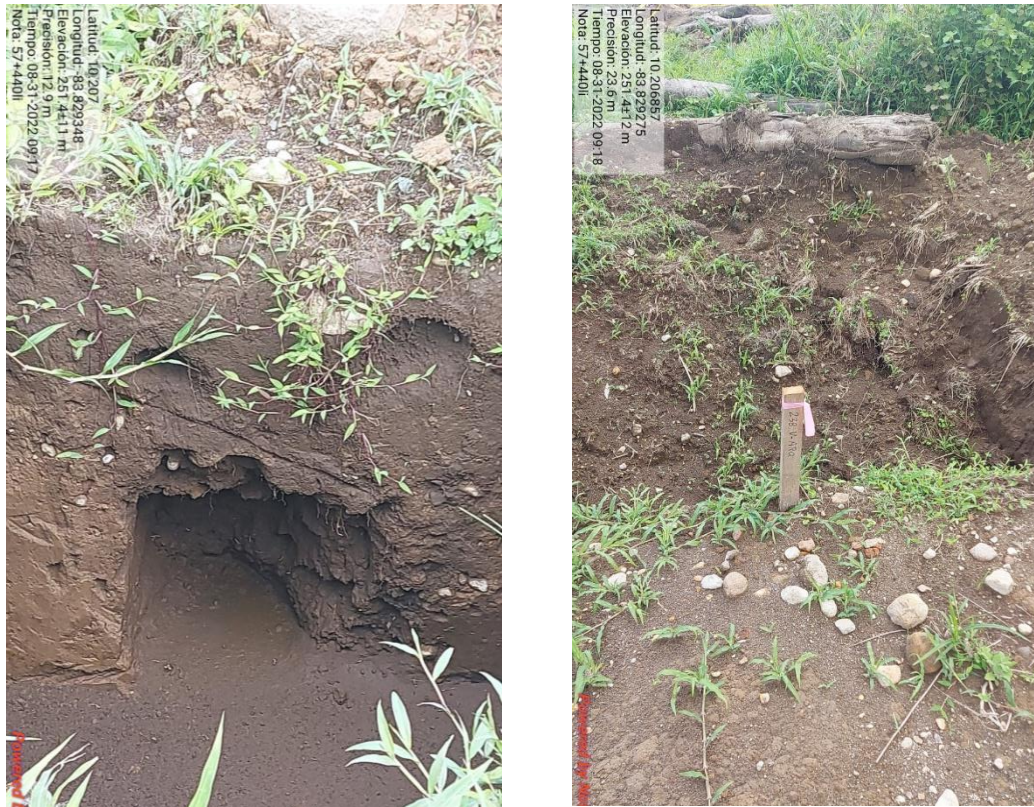
Figura 4. Pozos de sondeos alterados

Tal como se mencionó anteriormente, algunos pozos fueron alterados por mano criminal y otros por situaciones que combinan la naturaleza y los trabajos que se desarrollan como parte de la construcción de la vía.

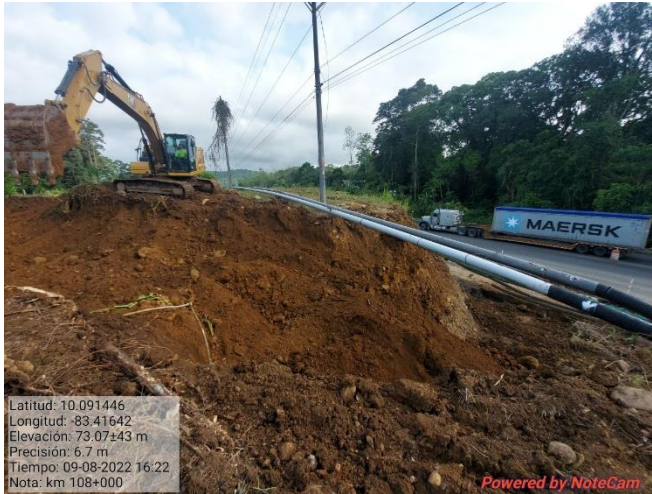
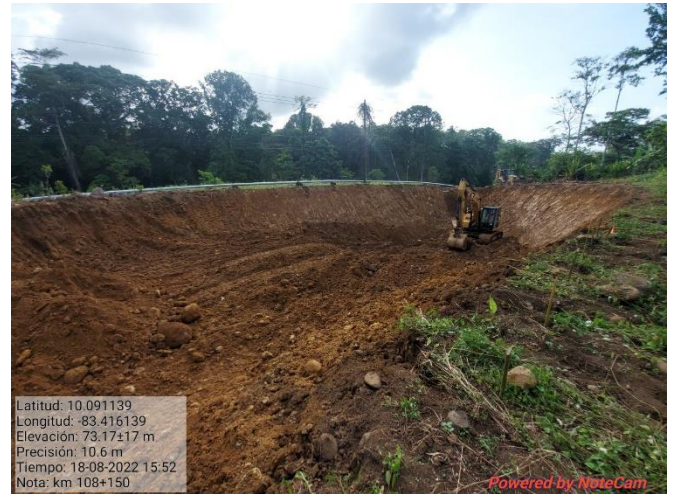
Posteriormente en este tramo, en el km 108+200, se continuo con la excavacion de la calle marginal que dará salida a la poblacion de San Carlos de Pacuarito, los estratos observados fueron de tierra café oscura, no se observó evidencia arqueológica.

Figura 12. Excavación de calle marginal, km 108.

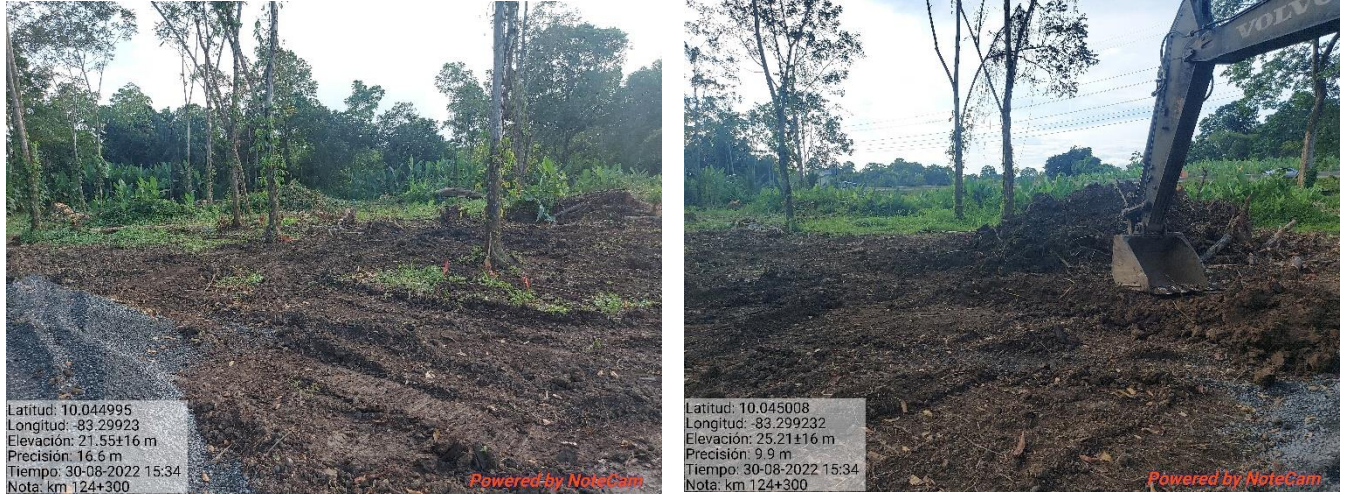
En este tramo, fueron pocas las actividades que requirieron tareas de monitoreo, solamente se estuvo inspeccionado los movimientos de tierra en los terrenos donde se construirá el futuro paso a desnivel de acceso a Matina. No se observó evidencia arqueológica.

Figura 13. Monitoreo de movimientos de tierra en terrenos del PSV Matina.

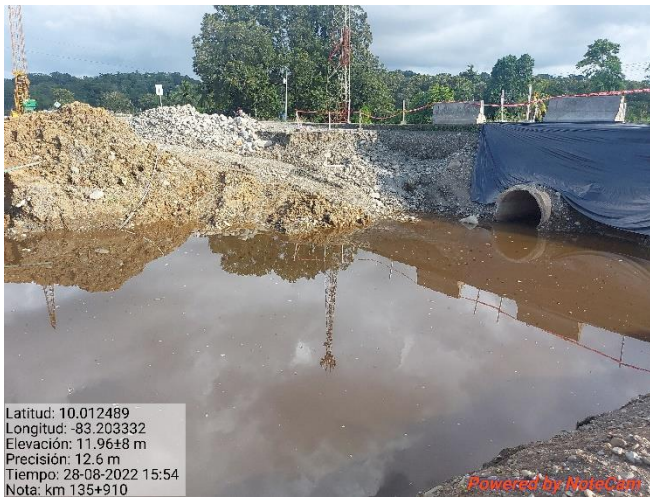
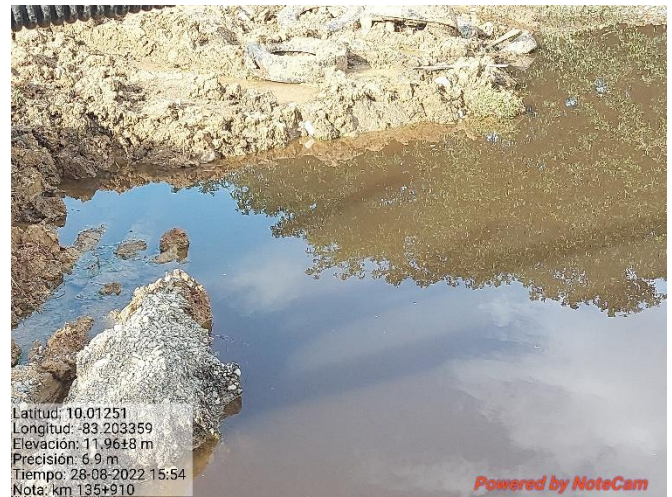
En el km 135, a cargo de la empresa nacional HSolís, se inspecciono la excavación para colocar alcantarillas, no se observó evidencia arqueológica.

Figura 14. Excavación para alcantarillas, km 135.

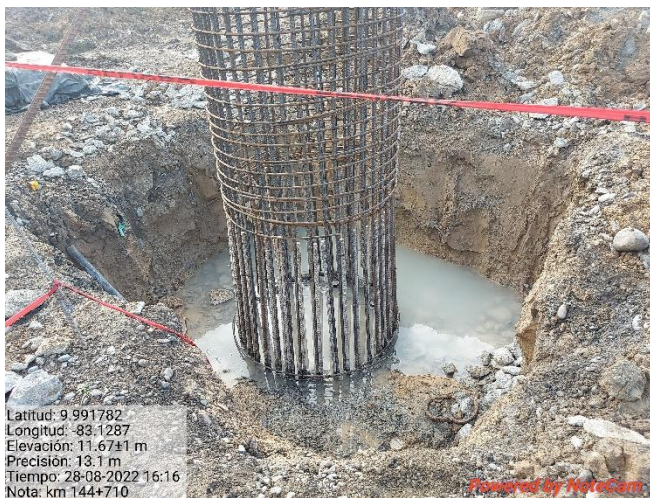
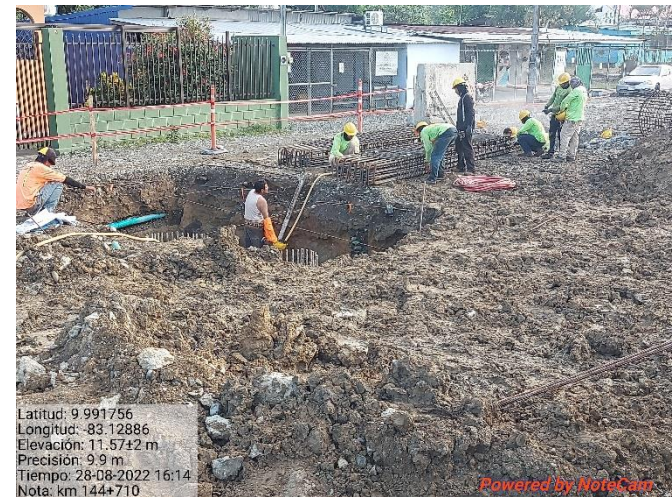
En el km 144, a cargo de la empresa nacional Meco, se inspeccionó la excavación de las fosas para colocar las bases de un paso peatonal, el estrato fue de color café oscuro sin detección de material arqueológico.

Figura 15. Excavación para paso peatonal, km 144.
