**DISEÑO, REHABILITACIÓN Y AMPLIACIÓN DE LA RUTA
NACIONAL N°32, CARRETERA BRAULIO CARRILLO, SECCIÓN:
INTERSECCIÓN RUTA NACIONAL N°4 (CRUCE SARAPIQUÍ)-
LIMÓN**

**INFORME MENSUAL
CACISA-CR-INF-SUP-RN32-2022-0051
DEL 01 AL 30 DE SEPTIEMBRE DEL 2022**

CONSORCIO SUPERVISOR CACISA-CAMACHO & MORA

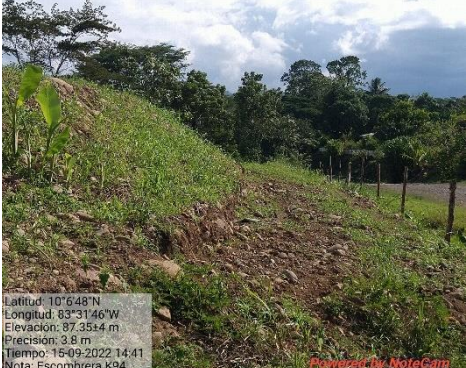
<p> Latitud: 10°5'48"N Longitud: 83°31'46"W Elevación: 87.35±4 m Precisión: 3.8 m Tiempo: 15-09-2022 14:41 Nota: Escombrera K94 </p>
94+600	Se realiza inspección en la escombrera k94+600. Es necesario realizar bermas y conformar taludes.

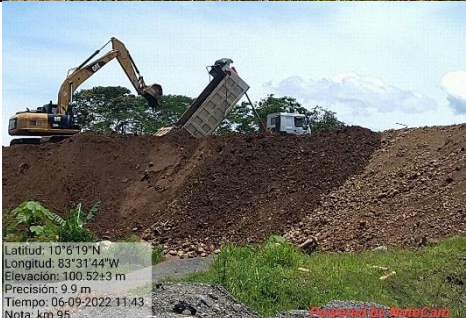
KM	Descripción	Registro fotográfico
94+600	Se reporta la necesidad de conformar los taludes y bermas en los costados Norte y Este de la escombrera.

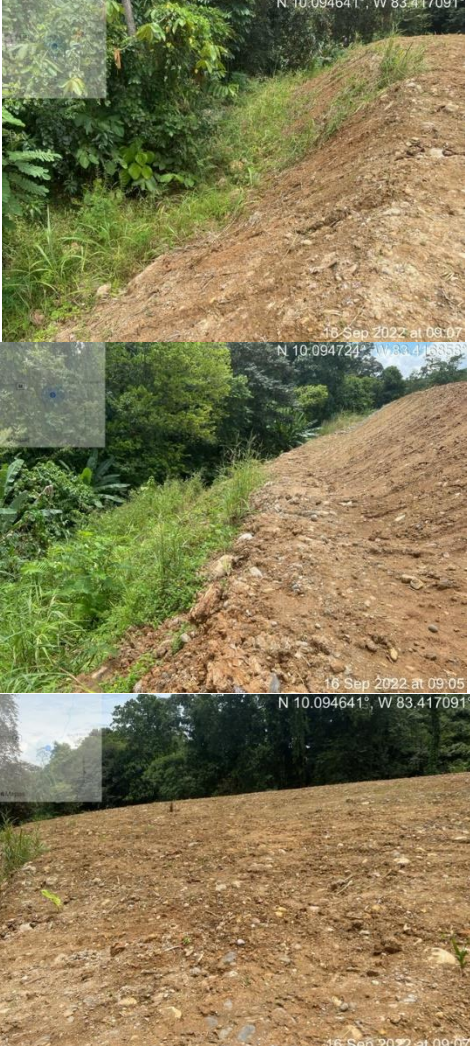
<p> Latitud: 10°6'16"N Longitud: 83°31'39"W Elevación: 117.3±4 m Precisión: 3.9 m Tiempo: 20-09-2022 12:43 Nota: Km 94+600 </p>
107+678	Activa. Se encuentra nivelada y con manejo perimetral de aguas pluviales, pues se realizaron mejoras en taludes y bermas con cunetas al pie de talud.

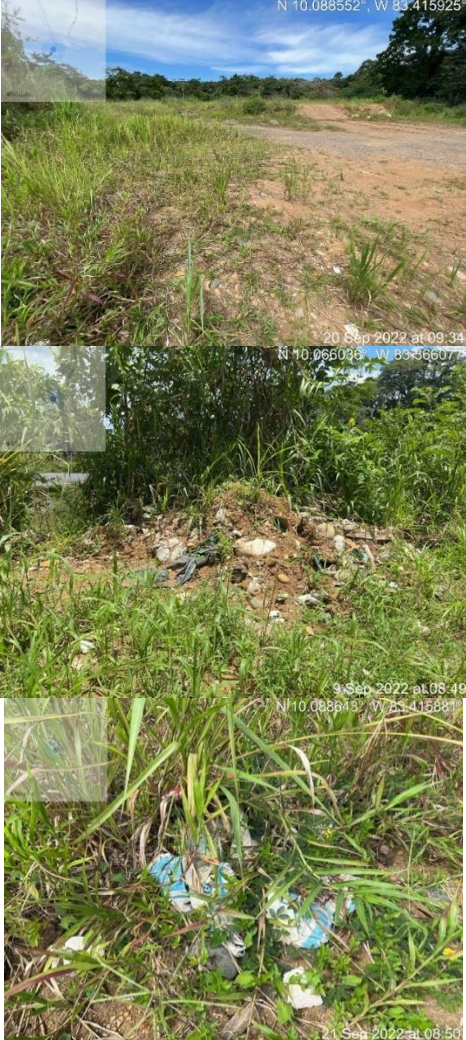
108+300	<p>Inactiva. Se reporta la presencia de residuos varios de obras sin adecuada disposición. Falta conformación de taludes y manejo de aguas pluviales.</p>

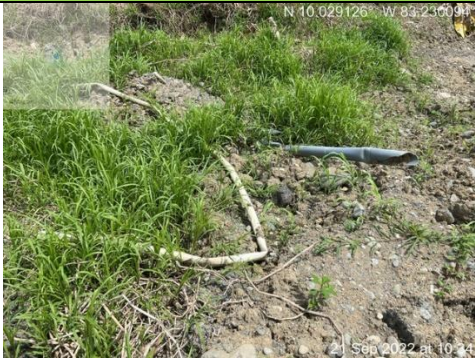
136+115	<p>Se están depositando restos de concreto de forma temporal, los cuales deben ser removidos al realizar el cierre técnico de la escombrera. Se mantiene cúmulos de material por disponer.</p>

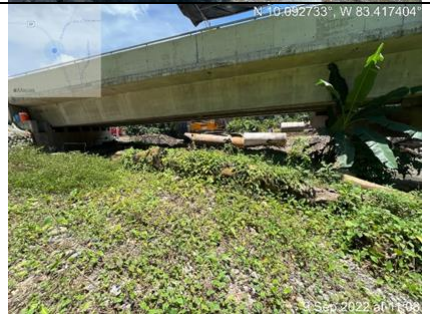
Puente Río Hondo	107+814	Obras de demolición en LI. Hay presencia de instalaciones provisionales.

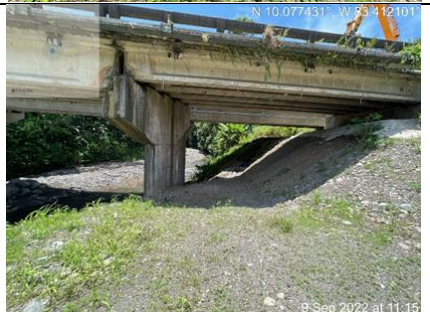
Puente Río Madre de Dios	109+650	Trabajos de RECOPE. Hay presencia de instalaciones provisionales.

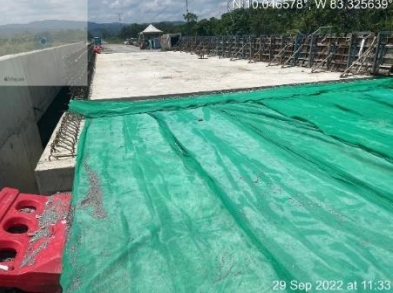
Obra	KM	Observaciones	Registro fotográfico
Puente Río Aguas Claras	121+441	Obras en estructura superior. Hay presencia de instalaciones provisionales.

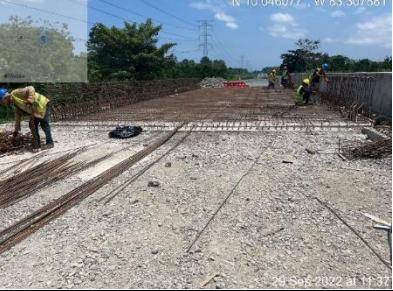
Puente Río San Miguel	123+429	Obras en estructura superior. Hay presencia de instalaciones provisionales.

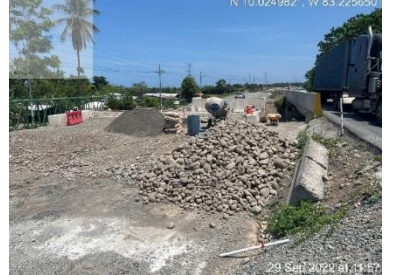
Puente Río Escondido	133+100	Obras de pilotes y relleno de aproximación en puente LI. Hay presencia de instalaciones provisionales.

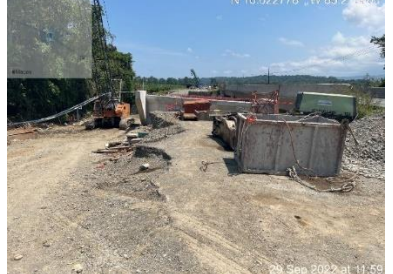
Puente Río Cuba	133+953	Pilotes y armadura en puente LI. Hay presencia de instalaciones provisionales.

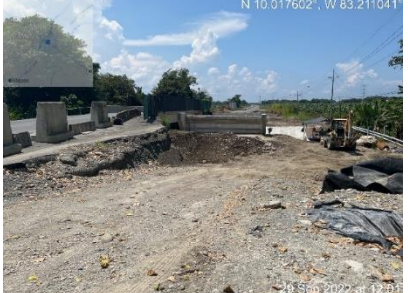
Obra	KM	Observaciones	Registro fotográfico
Puente Río Rojo	134+857	Pilotes, armadura y relleno de aproximación en puente LI. Hay presencia de instalaciones provisionales.

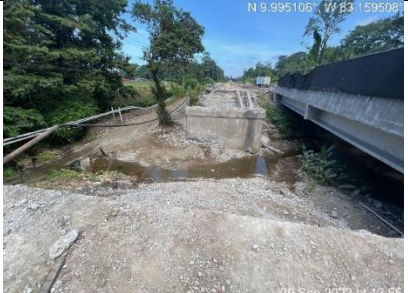
Puente Río Madre	141+270	Obras de demolición en puente LI. Hay presencia de instalaciones provisionales.

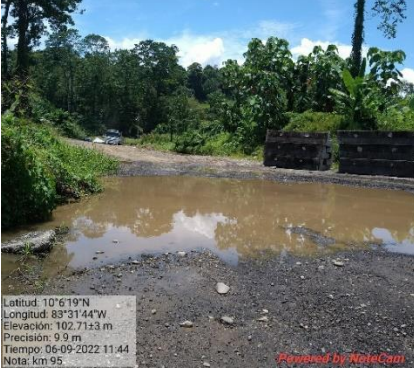
<p> Latitud: 10°10'16" N Longitud: 83°36'31" W Elevación: 105.35±4 m Precisión: 3.8 m Tiempo: 15-09-2022 15:25 Nota: Km 83+000 <i>Powered by NoteCam</i> </p>
94+600	La escombrera tiene una fosa para el lavado de las llantas de las vagonetas. Para limitar la cantidad de barro que queda en la vía.

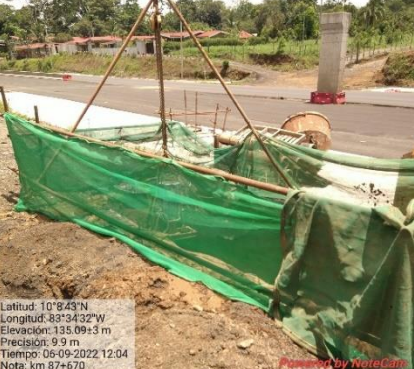
<p> Latitud: 10°6'19" N Longitud: 83°31'44" W Elevación: 102.71±3 m Precisión: 9.9 m Tiempo: 06-09-2022 11:44 Nota: km 95 <i>Powered by NoteCam</i> </p>
87+670	Las fosas para recoger el lodo utilizado en las perforaciones, se mantiene con un sarán para evitar salpicar con lodo a los vehículos y peatones.

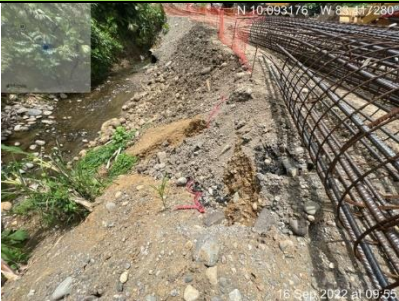
KM	Observaciones	Registro fotográfico
K107+800 Río Hondo	Se observa aporte de sedimentos debido a talud erosionado.

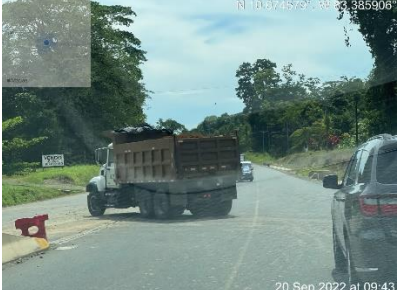
K112	Se reporta vagoneta sin cubierta sobre la carga.

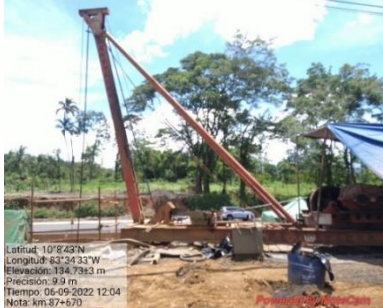
N°	Ubicación	Observaciones	Registro fotográfico
10	87+670 LI	Se inspecciona los sitios de perforación, las piloterías cumplen con las medidas ambientales.

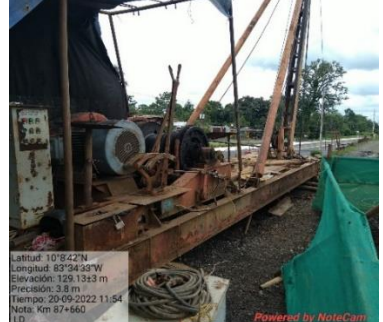
14	87+650 LD	Se inspecciona los sitios de perforación, las piloterías cumplen con las medidas ambientales.

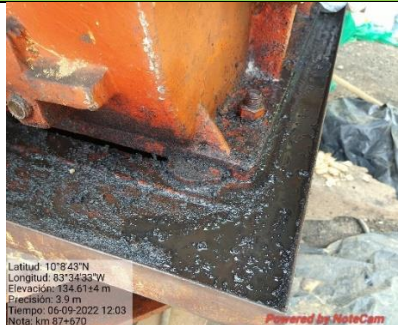
Sitio	Observaciones	Registro fotográfico
87+670	Las bandejas colocadas en las piloteras, recogen el aceite que se derrama, evitando junto con las otras medidas, la contaminación del suelo.

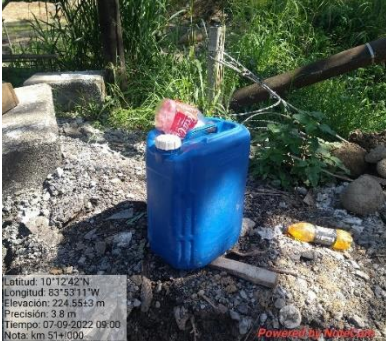
Sitio	Observaciones	Registro fotográfico
51+000	Se reporta el uso de recipientes sin rotular y no estandarizados para el almacenamiento de combustible.

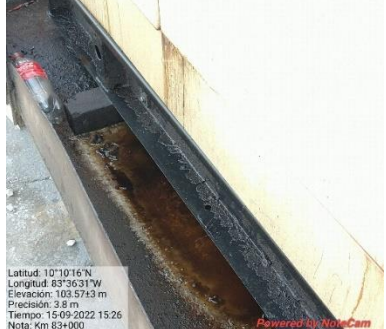
<p> Latitud: 10°12'42"N Longitud: 83°51'11"W Elevación: 224.55±3 m Precisión: 3.8 m Tiempo: 07/09/2022 09:00 Nota: km 51+000 </p>
83+000	Las bandejas colocadas debajo de los generadores, colectan el diesel y aceite que accidentalmente se derrama.

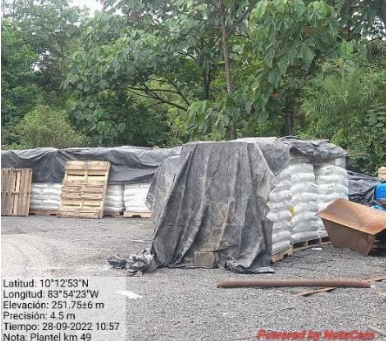
<p> Latitud: 10°10'16"N Longitud: 83°36'31"W Elevación: 103.57±3 m Precisión: 3.8 m Tiempo: 15/09/2022 15:26 Nota: Km 83+000 </p>
Plantel km 49	Se reporta el almacenamiento temporal de aditivos para el concreto en condiciones diferentes a las descritas en el PPGA.

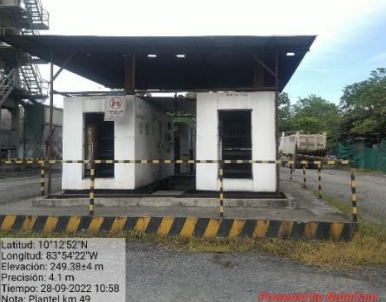
<p> Latitud: 10°12'59"N Longitud: 83°54'23"W Elevación: 251.75±6 m Precisión: 4.5 m Tiempo: 28/09/2022 10:57 Nota: Plantel km 49 </p>
Plantel km49	Los generadores se encuentran sobre estructuras con bandejas de contención, impermeabilizado y con techo para evitar la contaminación del suelo y el agua con combustible o aceite que accidentalmente se derrame durante la operación de estos equipos.

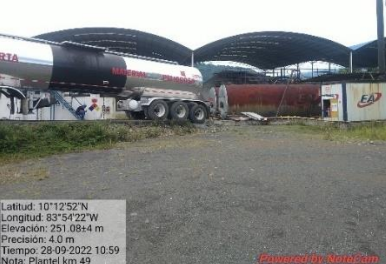
Plantel Km 49	Se registra el manejo de sustancias peligrosas, por parte de terceros. Estas maniobras se realizan sin producir derrames en el suelo.

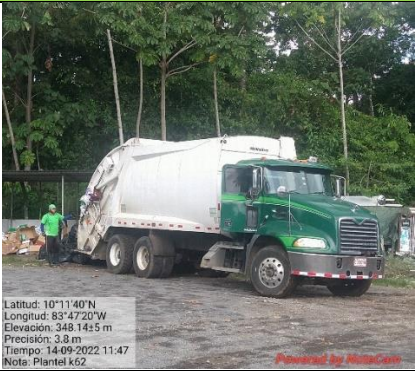
KM	Observaciones	Registro fotográfico
Plantel k62	Se documenta el proceso de recolección de residuos sólidos ordinarios que realiza la Municipalidad de Pococí en el Plantel K62

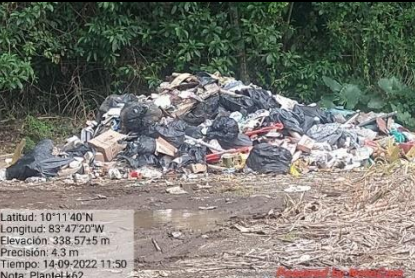
<p> Latitud: 10°11'40"N Longitud: 83°47'20"W Elevación: 348.14±5 m Precisión: 3.0 m Tiempo: 14-09-2022 11:47 Nota: Plantel k62 </p>
Plantel k62	Se reporta residuos ordinarios que deben gestionarse adecuadamente.

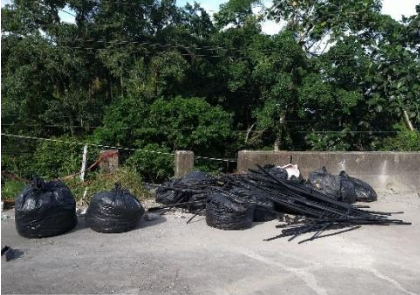
KM	Observaciones	Registro fotográfico
83+000	Se reporta acumulación de residuos ordinarios en varios frentes de trabajo, algunos ya inactivos.

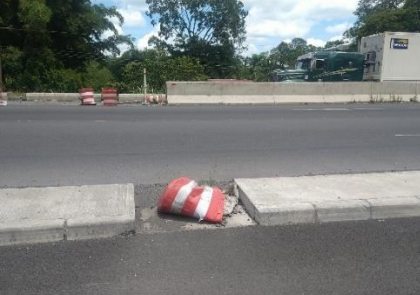
<p data-bbox="933 579 1063 646"> Latitud: 10°10'16"N Longitud: 83°36'31"W Elevación: 103.09+6 m Precisión: 5.2 m Tiempo: 15-09-2022 15:25 Nota: Km 83+000 </p>
64+000	Se solicita al contratista mejorar el manejo de los dispositivos para regular el tránsito vial. Específicamente los que resultan irremediablemente dañados y que terminan siendo residuos en la vía.

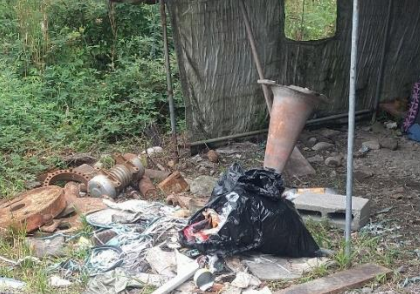
<p data-bbox="933 951 1063 1018"> Latitud: 10°12'12"N Longitud: 83°46'18"W Elevación: 279.11+4 m Precisión: 4.3 m Tiempo: 21-09-2022 10:53 Nota: Km 64+000 </p>
Plantel k49	Se reporta la acumulación de residuos pendientes de retirar y enviar al centro de acopio correspondiente.

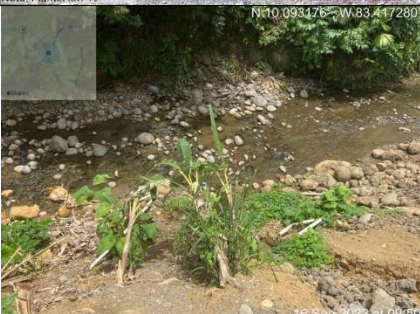
107+800 Río Hondo	Se reportan tubos de PVC en el cauce.

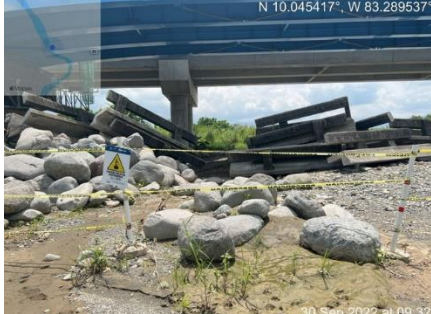
KM	Observaciones	Registro fotográfico
Km 125+300	Se observan bloques de concreto bajo el puente.

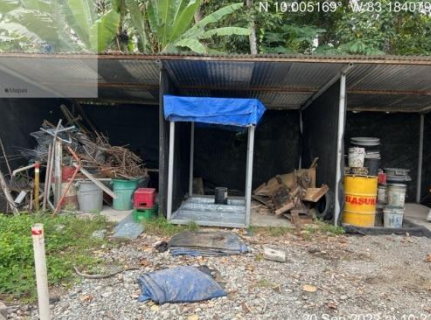
Plantel HSolis	Se observa el centro de acopio de residuos con chatarra por retirar.

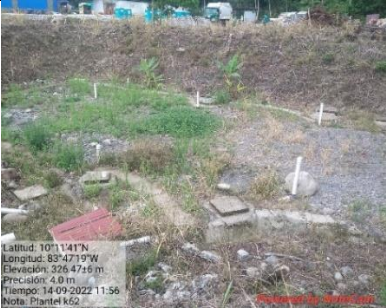
Km	Observaciones	Registro fotográfico
Plantel k62	La biojardinera recibe mantenimiento regularmente, no se perciben malos olores y los informes operacionales presentados por Rama 1, evidencian buen manejo de aguas residuales en el campamento del k62.

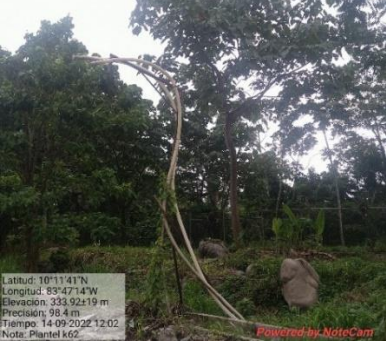
<p>Lattitud: 10°11'41"N Longitud: 83°47'17"W Elevación: 326.47±0 m Precisión: 4.0 m Tiempo: 14-09-2022 11:56 Nota: Plantel k62</p>
	Parte del manejo adecuado de aguas residuales consiste en la reutilización. La fotografía muestra la estructura utilizada para verter agua desde las pilas de sedimentación hacia el tanque de las automezcladoras para lavar los residuos de concreto.

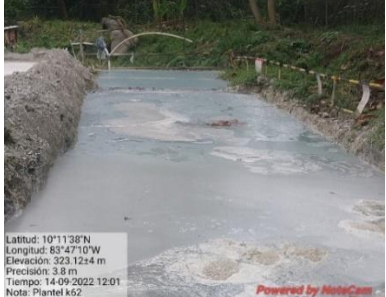
<p>Lattitud: 10°11'41"N Longitud: 83°47'14"W Elevación: 333.92±19 m Precisión: 38.4 m Tiempo: 14-09-2022 12:02 Nota: Plantel k62</p>
K62	Las pilas de sedimentación se encuentran funcionando adecuadamente.

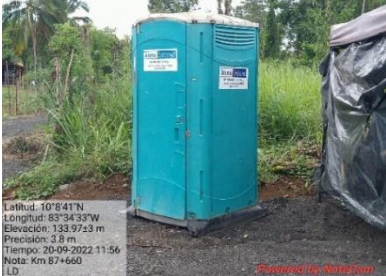
87+640	En los diferentes frentes de trabajo se habilitan cabañas sanitarias para el manejo de aguas residuales. Estas unidades reciben mantenimiento semanalmente. Los comprobantes se envían en los informes mensuales del contratista.

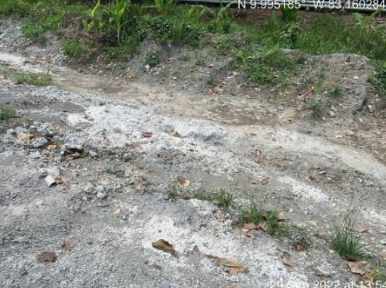
<p>Lattitud: 10°8'41"N Longitud: 83°34'33"W Elevación: 133.97±3 m Precisión: 3.9 m Tiempo: 20-09-2022 11:56 Nota: Km 87+660</p>
141+300 Río Madre	Se reportan restos de concreto por mal manejo de lavado y restos de mezcla.

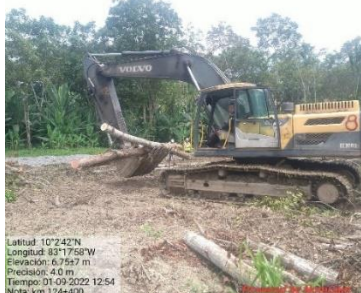
124+400	Las trozas comerciales serán resguardadas en el plantel Barbilla, mientras tanto SINAC ACLAC define un nuevo patio para depositar la madera.

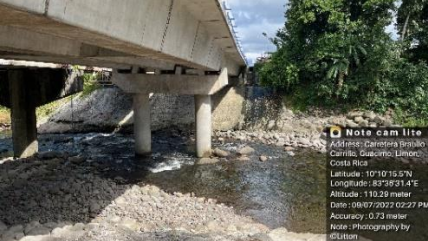
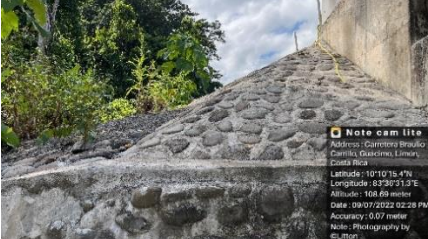
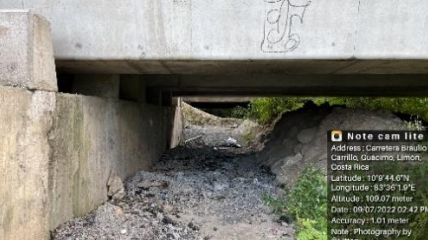
<p>Note cam lite Address: Carretera Braulio Carrillo, Guacimo, Limón, Costa Rica Latitude: 10°10'27.57N Longitude: 83°37'31.1E Altitude: 105.99 meter Date: 09/07/2022 02:16 PM Accuracy: 2.06 meter Note: Photography by @Liton</p>
K83 Puente Río Dos Novillos	Se observa espacio reducido y pendientes pronunciadas de acceso.

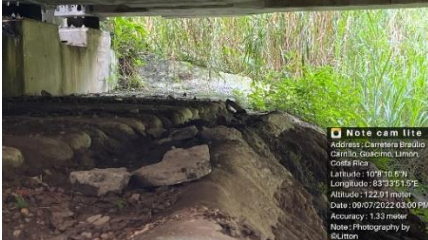
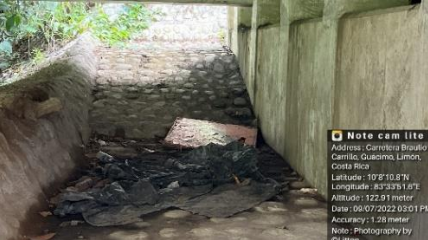
K84+300 Puente Río Destierro	Se observa que hay espacio Hay que habilitar accesos.

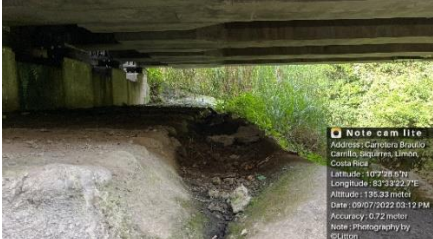
KM	Descripción	Registro fotográfico
K89+280 Puente Río Dos Vueltas	Se observa espacio reducido que deberá ser valorado por el profesional experto.

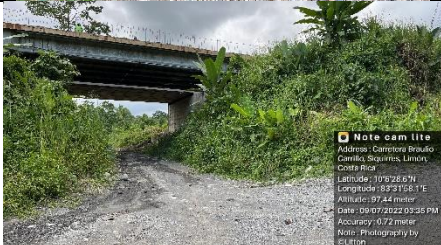
K94 Paso del ferrocarril	Se observa potencial para uso como paso de fauna. Se observaron huellas de mamíferos en sus inmediaciones.

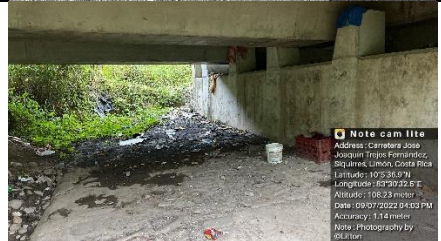
Siquirres	Se observa espacio reducido que deberá ser valorado por el profesional experto.

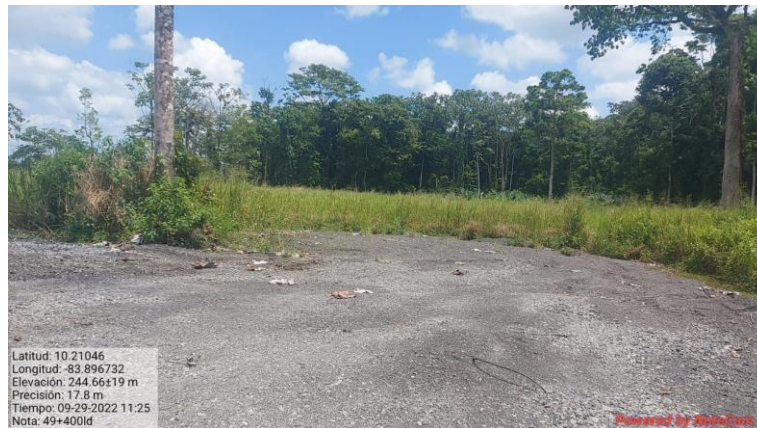
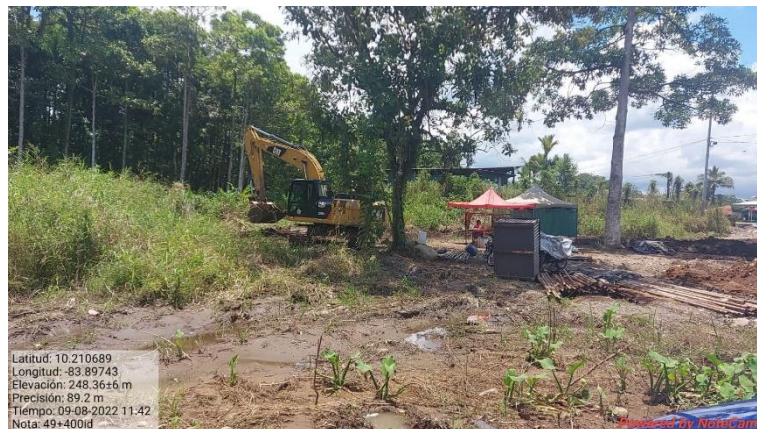
Figura 1. Supervisión en km 49 terreno en estudio arqueológico, no hay alteración en área arqueológica

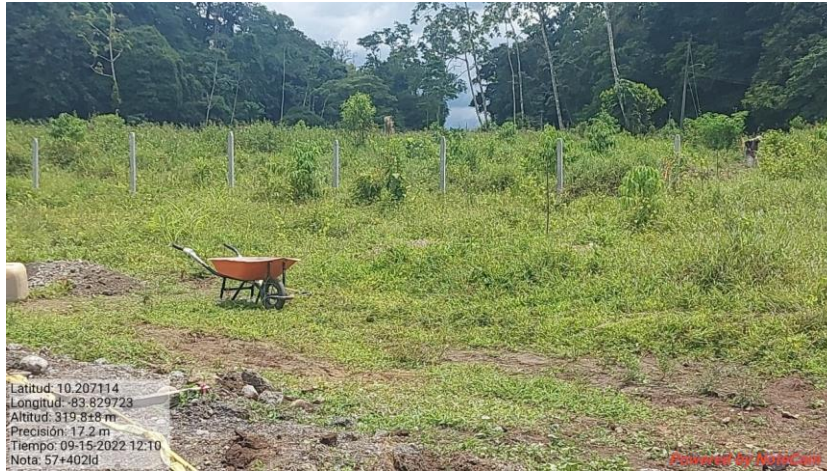
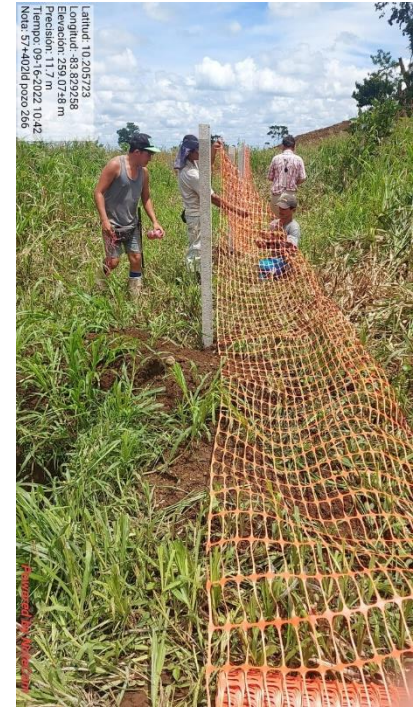
Figura 2. Trabajos en km 57+400 terreno en evaluación arqueológica

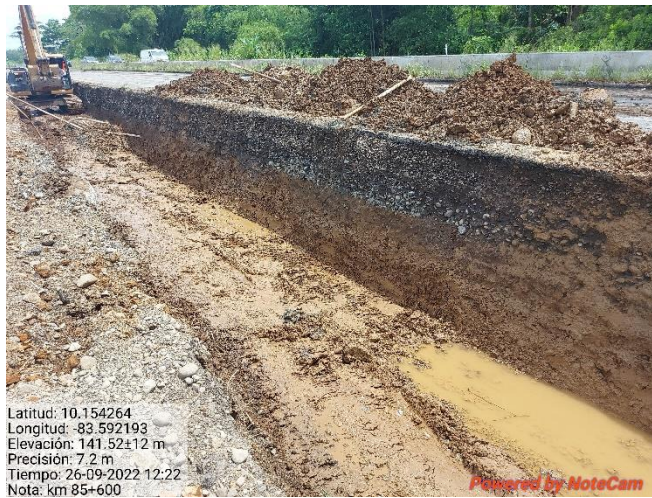
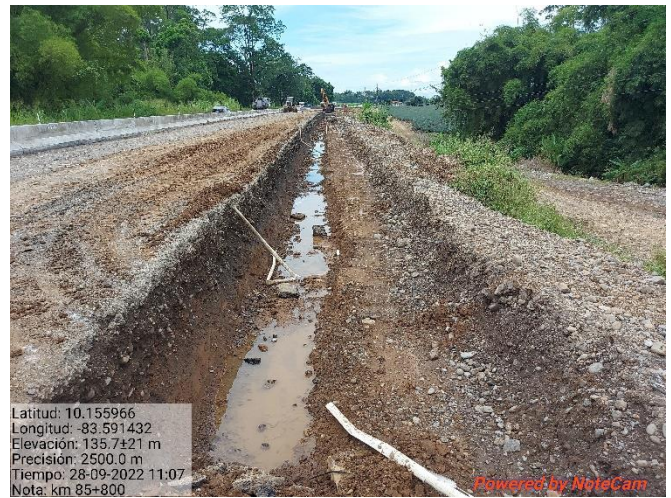
En este tramo se estuvo inspeccionando la excavación para colocar la futura ciclovía, el estrato observado fue de tierra color café claro arcilloso con pocas rocas, no se observó material arqueológico.

Figura 6. Excavación para ciclovía, km 85.

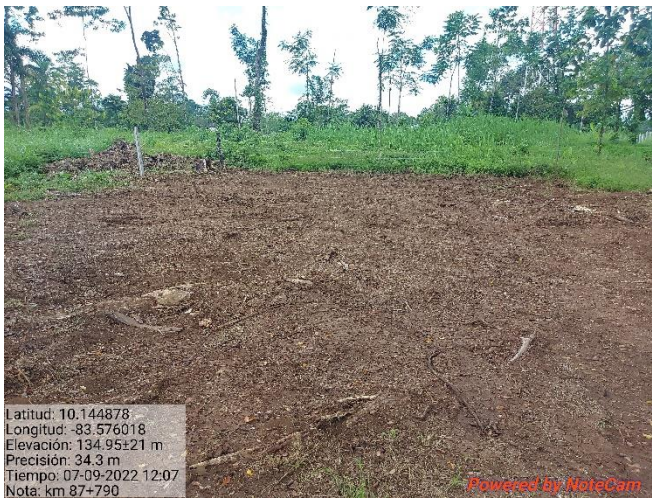
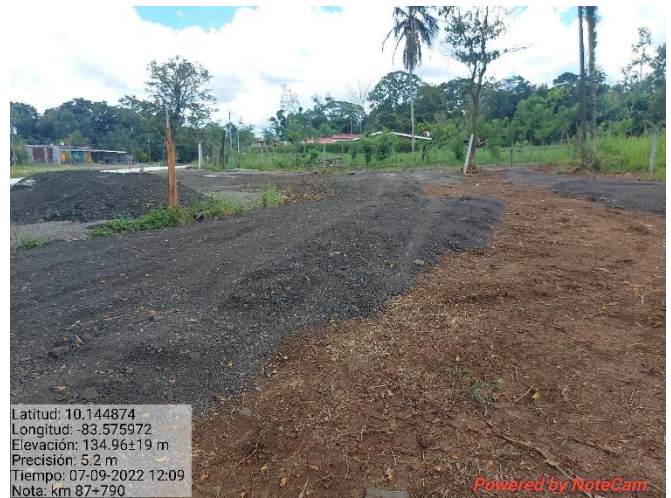
En el km 87+790, se continuó con la inspección de un terreno del lado derecho el cual se estaba usando para para la excavación de las bases de un paso a desnivel, el cual dará servicio a los pobladores de Germania. Los estratos observados fueron de color café bastante orgánico, no se localizó evidencia arqueológica.

Figura 7. Inspección de terrenos para colocar paso peatonal, km 87.

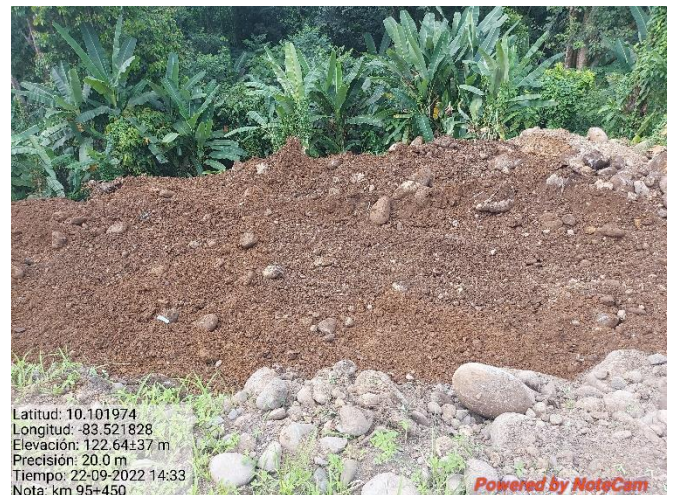
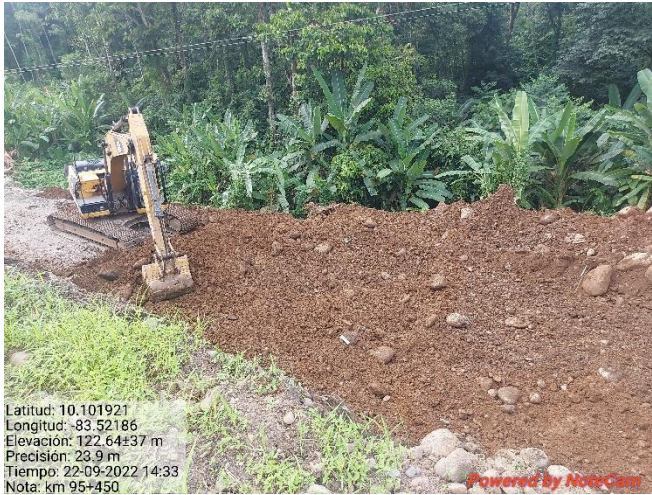
Entre los kms 95 y 96 se estuvo ejecutando actividades de excavación y limpieza del derecho de vía, en el km 95+450, se estuvo conformando uno de los accesos del PSV Cais. Los estratos observados fueron de color café oscuro, sin material arqueológico que reportar.

Figura 8. Conformación de acceso, km 96+450.

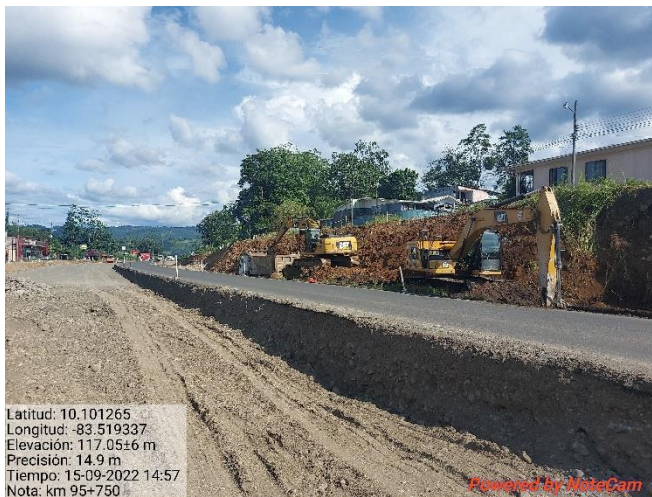
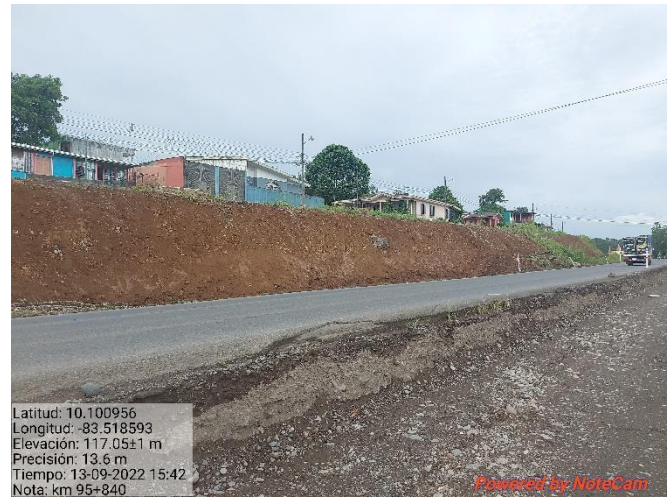
Posteriormente en ese mismo km lado derecho se estuvo conformando el talud y además se estuvo realizando limpieza del derecho de vía. Los estratos observados fueron de color café claro sin material arqueológico.

Figura 9. Conformación del talud km 95+750 al 95+850.

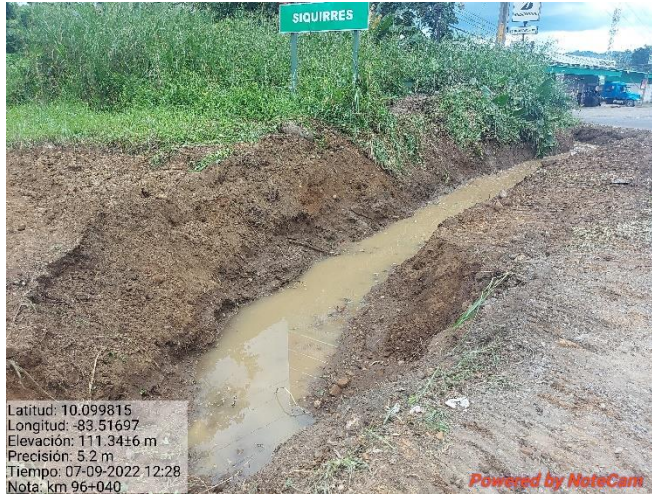
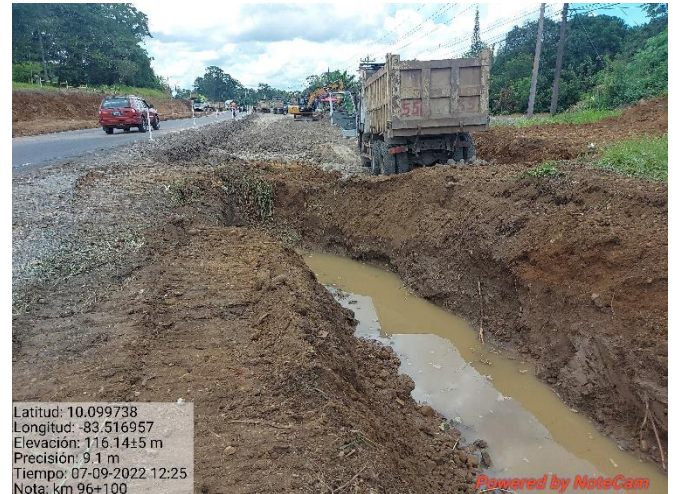
Posteriormente en el km 96, se estuvo realizando los zanjeos para desagües del lado derecho, el estrato observado fue de coloración café naranja arcillosa, sin material cultural.

Figura 10. Zanjes para desagües del lado derecho, km 96+040.

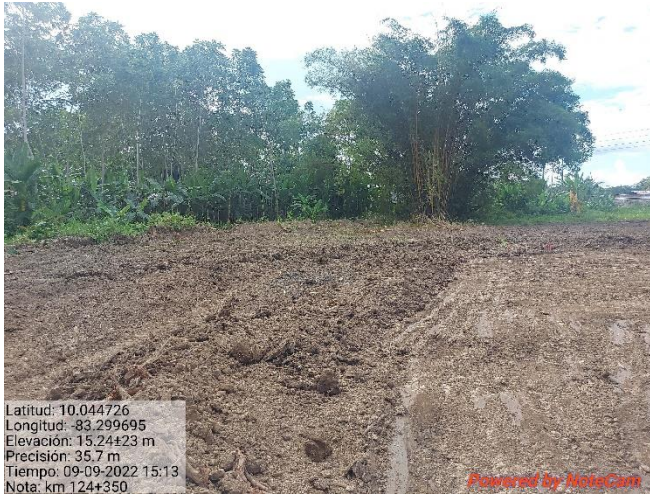
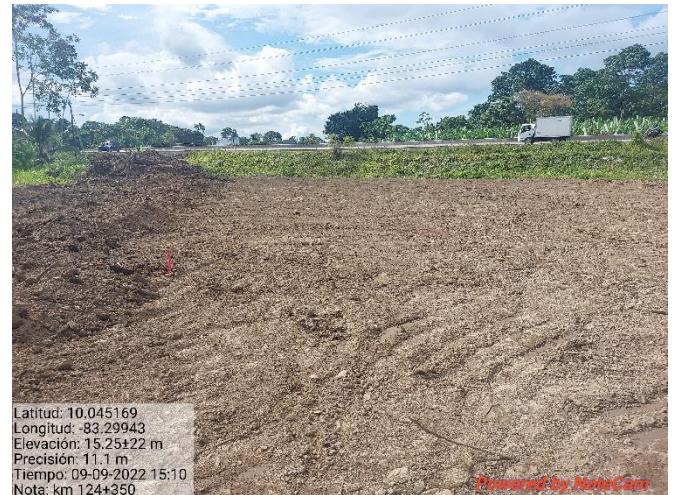
En este tramo se continuo con los monitores de movimientos de tierra en los terrenos donde se construirá el futuro paso a desnivel de acceso a Matina. No se observó evidencia arqueológica.

Figura 11. Monitoreo de movimientos de tierra en terrenos del PSV Matina.

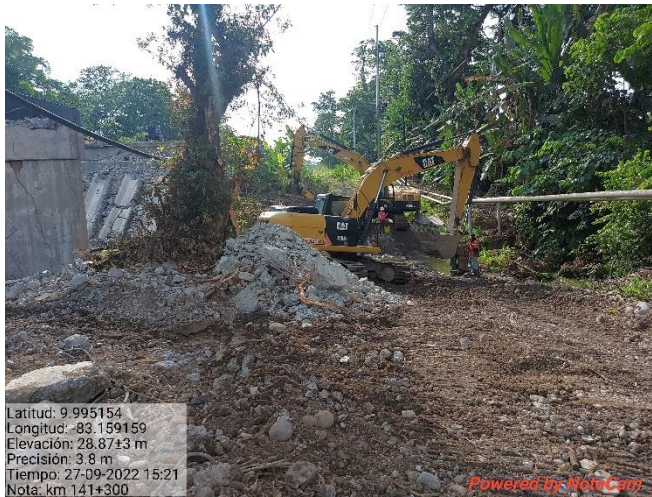
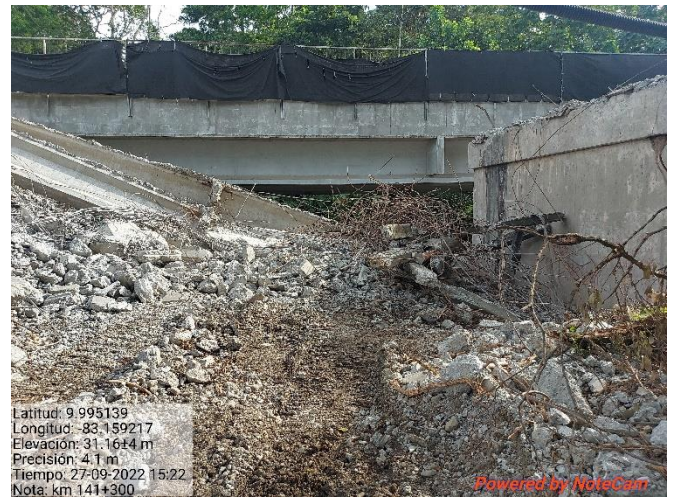
En el km 141, a cargo de la empresa nacional HSolís, se inspecciono la demolición del puente antiguo sobre el río Madre, se revisaron varios sectores donde se realizaron movimientos de tierra, pero no se localizó evidencia arqueológica.

Figura 12. Demolición del puente del río Madre, km 141.

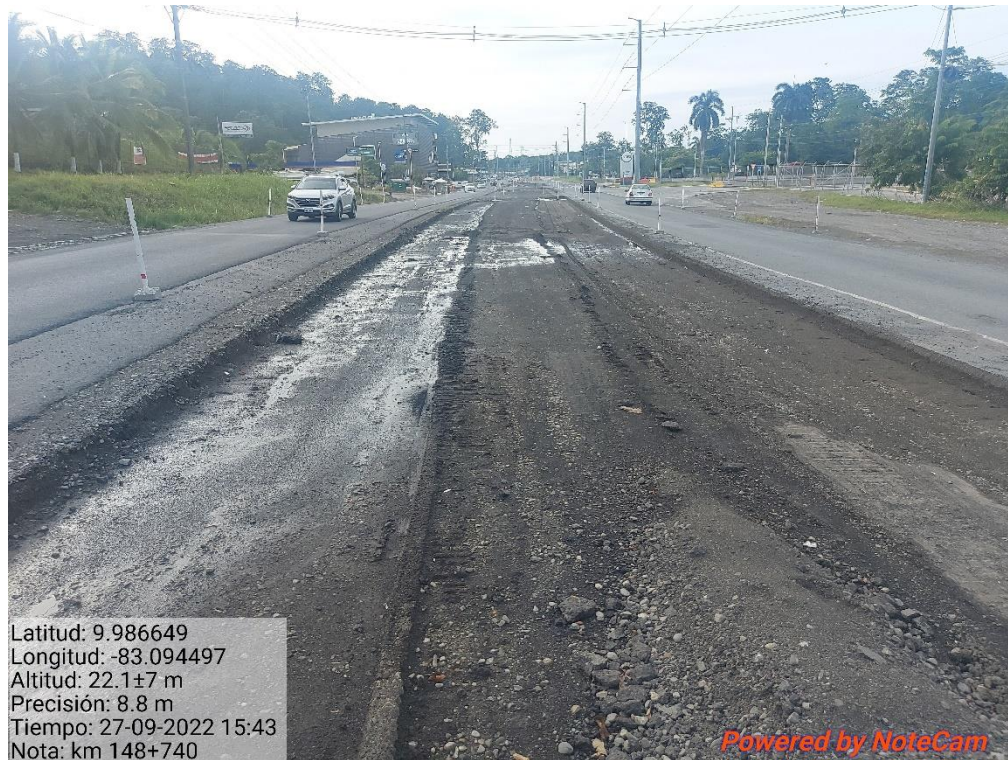
En el km 148, a cargo de la empresa nacional Mecos, se inspeccionó la excavación de la antigua vía, para sustituir por asfalto nuevo, se revisaron algunos perfiles, pero no se localizó evidencia arqueológica.

Figura 13. Excavación de la vía antigua, km 148.

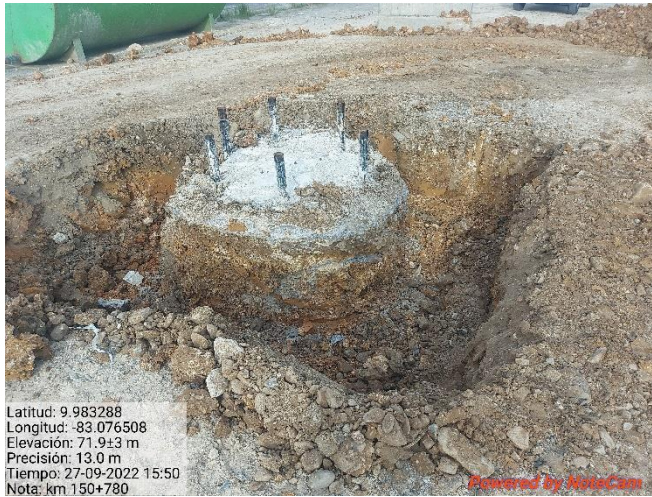
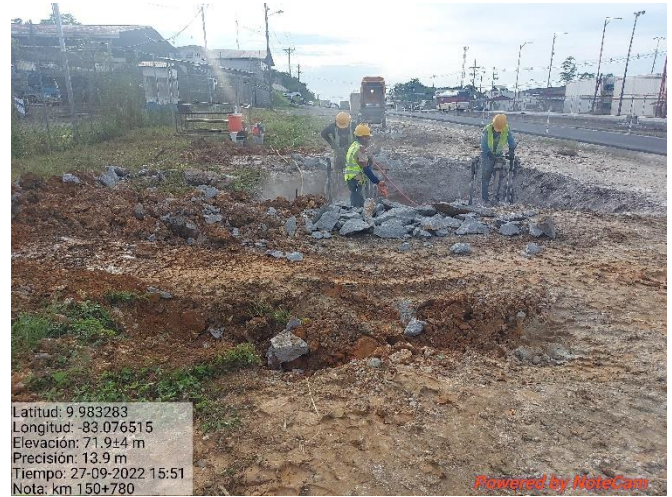
Por último, en este tramo se monitoreo la excavación y el desconche de unos pilotes construidos para paso peatonal en el km 150, el estrato fue de tierra amarilla arcillosa, sin material arqueológico.

Figura 14. Excavación de pilotes, km 150.
