**CONTRATACIÓN DE UNA FIRMA QUE BRINDE LOS SERVICIOS  
DE CONSULTORÍA AL CONAVI PARA LA GESTIÓN DEL  
PROYECTO:  
DISEÑO, REHABILITACIÓN Y AMPLIACIÓN DE LA RUTA  
NACIONAL N°32, CARRETERA BRAULIO CARRILLO, SECCIÓN:  
INTERSECCIÓN RUTA NACIONAL N°4 (CRUCE SARAPIQUÍ)-  
LIMÓN**

**INFORME MENSUAL  
CACISA-CR-INF-SUP-RN32-2022-0052  
DEL 01 AL 31 DE OCTUBRE DEL 2022**

**CONSORCIO SUPERVISOR CACISA-CAMACHO & MORA**

**FECHA DE EMISIÓN: 10 DE NOVIEMBRE, DEL 2022**

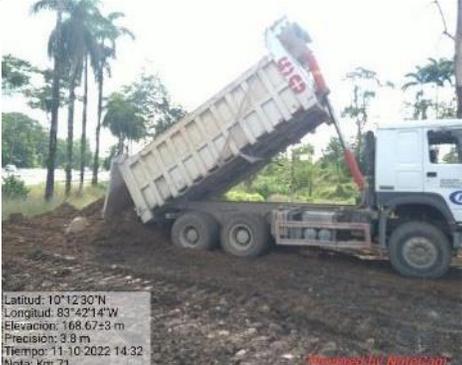
KM	Descripción	Registro fotográfico
k71	Se realizan recorridos en las escombreras, verificando el manejo y disposición del material.

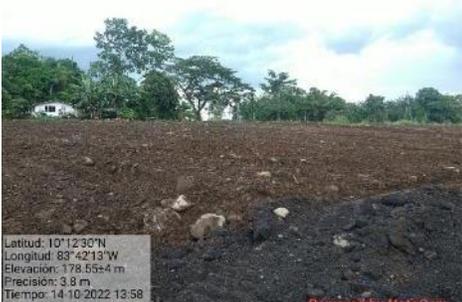
<p>           Latitud: 10°12'30"N            Longitud: 83°42'14"W            Elevación: 168.67±3 m            Precisión: 3.9 m            Tiempo: 11-10-2022 14:32            Nota: Km 71         </p>
K71	Se realiza inspecciones regulares en la escombrera k71.

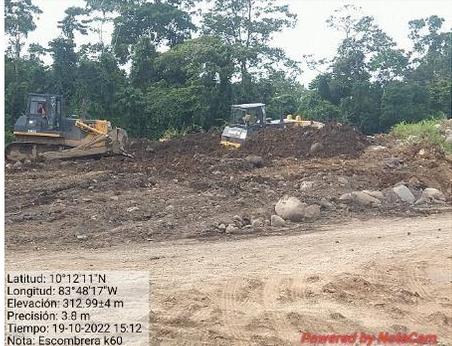
KM	Descripción	Registro fotográfico
K60	Se realizan inspecciones ambientales en la escombrera k60, verificando la disposición y conformación del material. Hay dos bulldozer esparciendo y compactando el material.

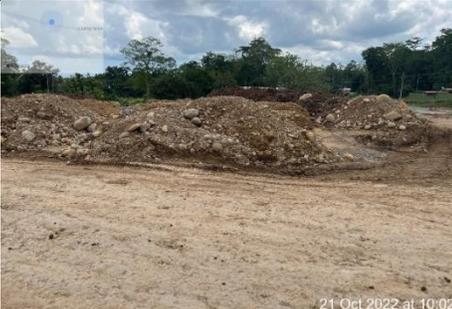
<p>21 Oct 2022 at 09:14</p>
112+400	Con obras. Activa. Con cúmulos de material por nivelar. Falta manejo de aguas pluviales.

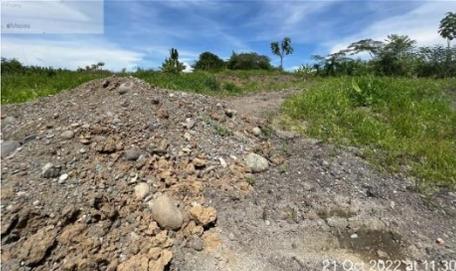
132+400	Con cúmulos de material por nivelar. Superficie irregular sin concordancia con diseño. Estancamiento de aguas pluviales.

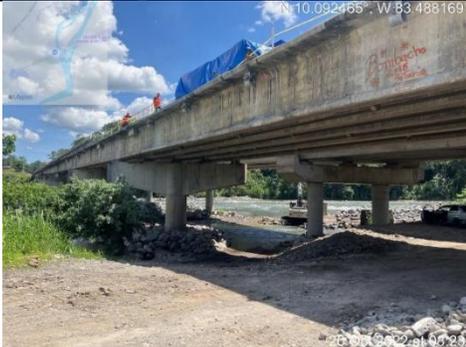
Obra	KM	Observaciones	Registro fotográfico
Puente Río Pacuare	99+600	Obras en estructura superior LI. Hay presencia de instalaciones provisionales.

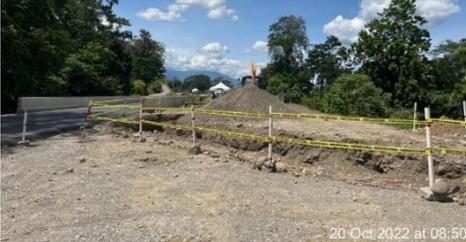
Puente Río Pacuarito	101+586	Trabajos de RECOPE LI. Hay presencia de instalaciones provisionales.

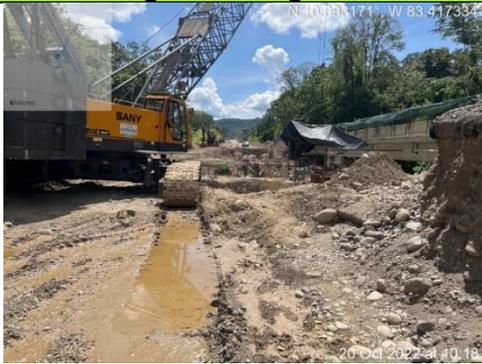
Obra	KM	Observaciones	Registro fotográfico
Puente Río Hondo	107+814	Obras de demolición en LI. Hay presencia de instalaciones provisionales.

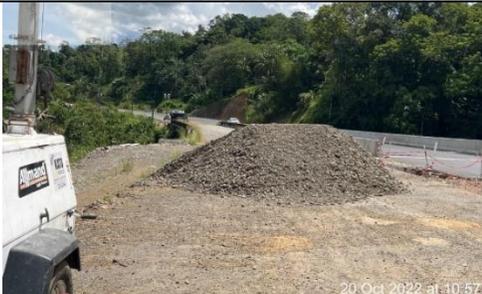
Puente Río Madre de Dios	109+650	Trabajos de RECOPE. Hay presencia de instalaciones provisionales.

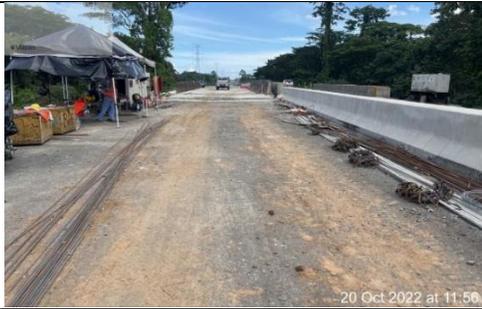
Puente Queb Calderón	120+586	Obras en estructura superior. Hay presencia de instalaciones provisionales.

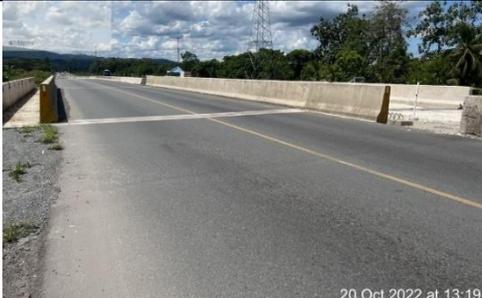
Puente Río Aguas Claras	121+441	Obras en estructura superior. Hay presencia de instalaciones provisionales.

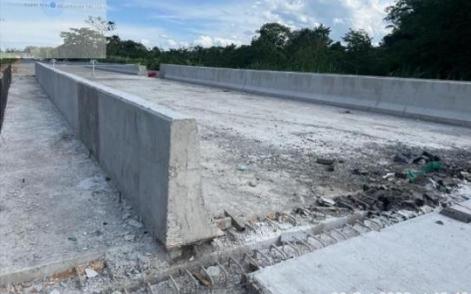
Obra	KM	Observaciones	Registro fotográfico
Puente Río San Miguel	123+429	Obras en estructura superior. Hay presencia de instalaciones provisionales.

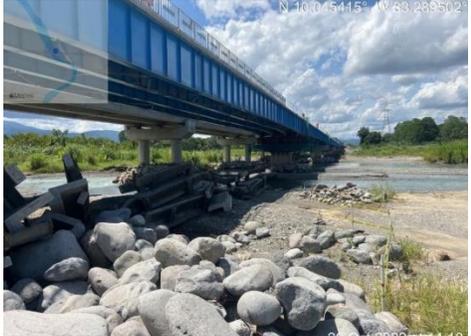
<p>20 Oct 2022 at 13:49 N 10.045415° - W 83.289502°</p>
Puente Chirripó	125+309	Obras activas. Hay presencia de instalaciones provisionales.

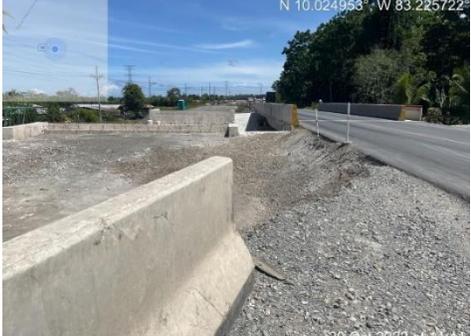
<p>20 Oct 2022 at 14:10 N 10.024963° - W 83.225722°</p>
Puente Río Escondido	133+100	Obras en relleno de aproximación en puente LI. Hay presencia de instalaciones provisionales.

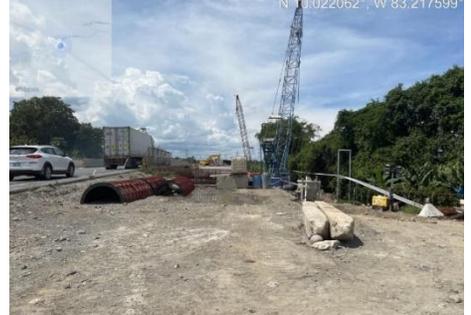
<p>20 Oct 2022 at 14:44 N 10.022062° - W 83.217599°</p>
Puente Río Cuba	133+953	Pilotes y armadura en puente LI. Hay presencia de instalaciones provisionales.

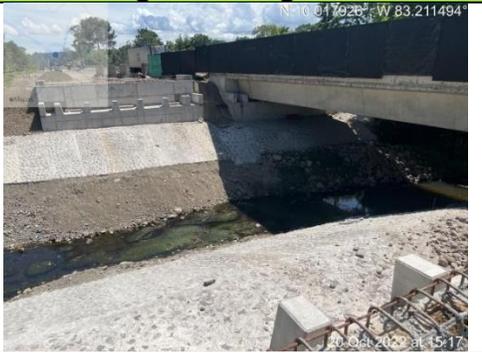
Obra	KM	Observaciones	Registro fotográfico
Puente Río Rojo	134+857	Obras en relleno de aproximación en puente LI. Hay presencia de instalaciones provisionales.

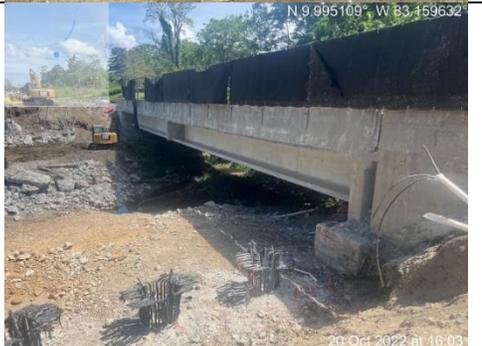
Puente Río Madre	141+270	Obras de demolición en puente LI. Hay presencia de instalaciones provisionales.

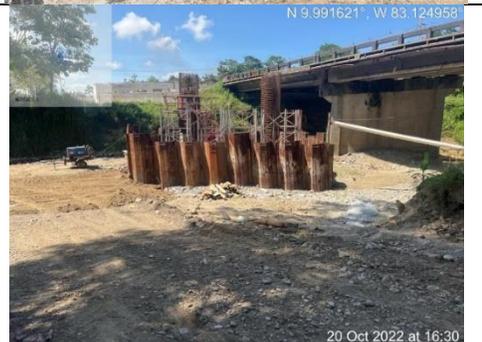
Puente Río Blanco.	145+120	Obras activas. Hay presencia de instalaciones provisionales.

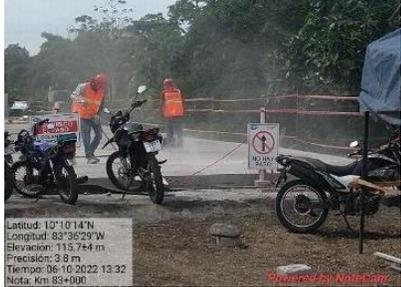
KM	Observaciones	Registro fotográfico
83+000	Se verifica el cumplimiento de medidas ambientales para el control de polvo durante los trabajos de restauración del puente sobre río Destierro.

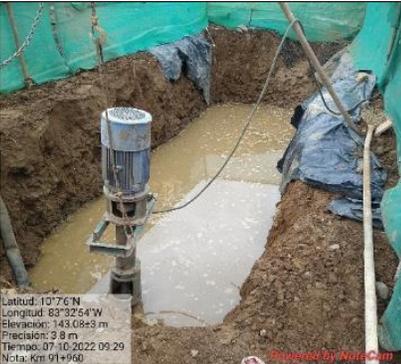
<p>           Latitud: 10°10'14"N            Longitud: 83°36'29"W            Elevación: 115.74 m            Precisión: 3.8 m            Tiempo: 06-10-2022 13:32            Nota: Km 83+000         </p>
91+960	Se reporta el estado de la fosa de lodos, falta impermeabilizar.

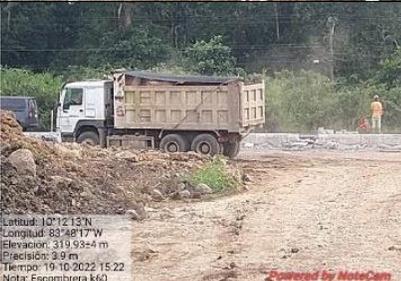
<p>           Latitud: 10°7'6"N            Longitud: 83°32'54"W            Elevación: 143.08±3 m            Precisión: 3.9 m            Tiempo: 07-10-2022 09:29            Nota: Km 91+960         </p>
K60	La mayoría de las vagonetas cumplen con la medida ambiental de usar un cobertor en la carga. Los casos en que no se cumple se reportan al contratista para que se corrija.

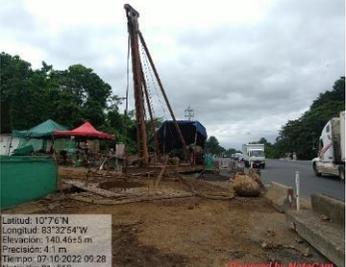
N°	Ubicación	Observaciones	Registro fotográfico
10	91+960	La pilotera está funcionando con normalidad, se cumple con las disposiciones del plan elaborado para evitar la contaminación del suelo con aceite y grasa.

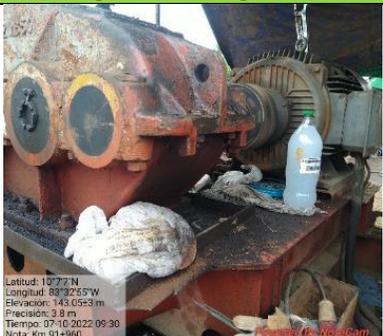
Sitio	Observaciones	Registro fotográfico
91+960	Las piloterías cuentan con material absorbente y biorremediador, además de las medidas para evitar la contaminación del suelo con grasa y aceite.

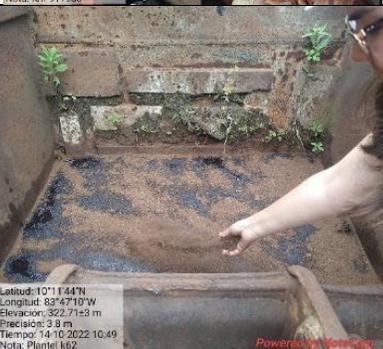
<p>Latitud: 10°7'7" N            Longitud: 83°32'55" W            Elevación: 743.0523 m            Precisión: 3.8 m            Tiempo: 07-10-2022 09:30            Nota: Km: 91+960</p>
K62	En el taller, mientras se reparaba un equipo, hubo que drenar cierta cantidad de aceite, que se depositó en un balde (de excavadora) una vez ahí fue absorbido con Naturesorb. No hubo derrames en el suelo.

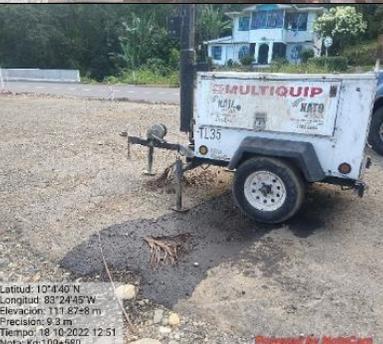
<p>Latitud: 10°11'44" N            Longitud: 83°47'10" W            Elevación: 522.7143 m            Precisión: 3.8 m            Tiempo: 14-10-2022 10:49            Nota: Planta: K62</p>
109+580	Se reporta mediante la apertura de una No Conformidad ambiental, el derrame de aceite proveniente de una luminaria, ubicada en el km 109+600.

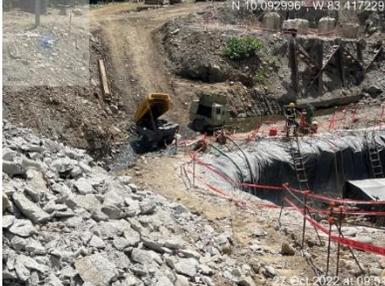
Puente río Hondo	Se observa generadores sin techo ni bandeja de contención, dentro del cauce del río

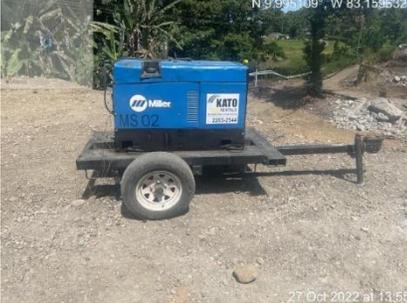
Puente río Madre	Se observa generador sin techo ni bandeja de contención.

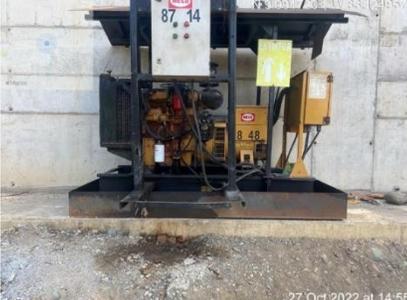
Puente río Blanco	Se observa generador sin techo ni bandeja de contención para derrame.

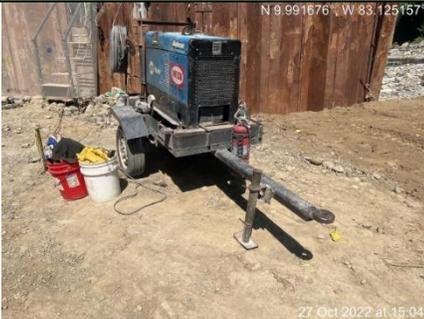
Sitio	Observaciones	Registro fotográfico
Puente río Blanco	Se observa generador sin techo ni bandeja de contención.

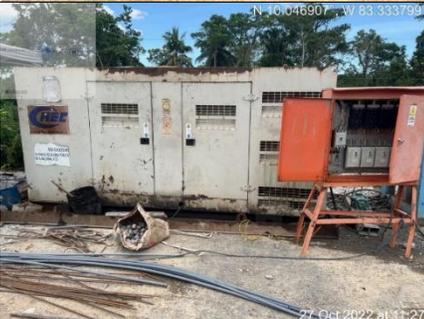
Puente quebrada a Calderón	Se observa generador sin techo ni bandeja de contención con las dimensiones adecuadas.

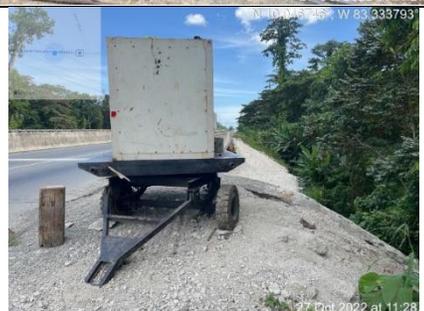
Puente quebrada a Calderón	Se observa generador sin techo ni bandeja de contención.

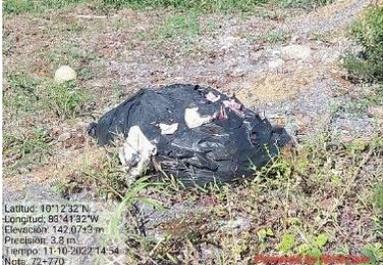
KM	Observaciones	Registro fotográfico
72+700	Se reportan residuos sólidos ordinarios en el frente de trabajo, no hay labores en ejecución.

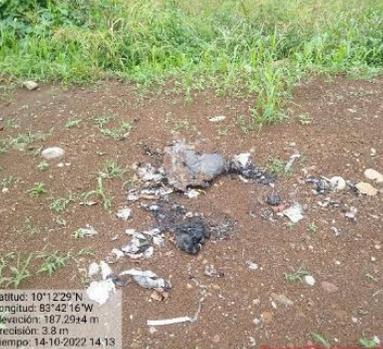
<p>Latitud: 10°11'40"N Longitud: 83°47'20"W Elevación: 332,3615 m Precisión: 4.0 m Tiempo: 14-10-2022 11:11 Nota: Plantel k62</p>
71+430	Se reporta residuos en apariencia incinerados, no hay suficiente evidencia como para atribuirlo a personal del proyecto, se llama la atención al contratista para brindar capacitación a sus subcontratistas.

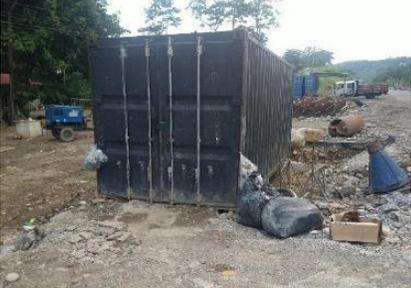
KM	Observaciones	Registro fotográfico
107+900	Se reportan residuos sólidos ordinarios pendientes de recoger. Hay personal realizando trabajos en el sitio.

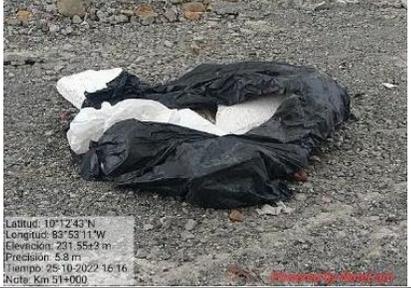
51+000	Se reportan residuos ordinarios pendientes de recoger. No hay personal en sitio.

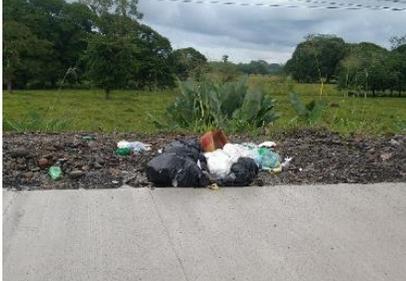
KM	Observaciones	Registro fotográfico
53+360	Se reportan residuos ordinarios pendientes de recoger. No hay personal en sitio.

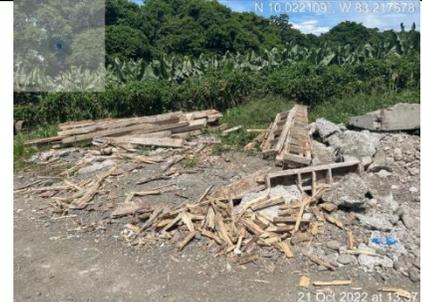
<p>N 10.047756° W 83.300684° 7 Oct 2022 at 14:47</p>
Puente Río Cuba	Se observan residuos de madera y escombros de concreto que deben retirarse.

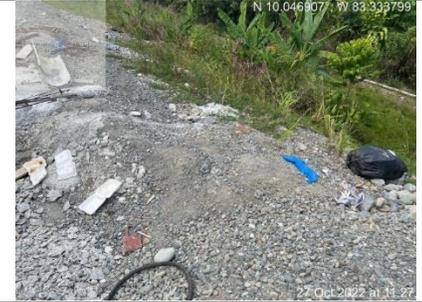
<p>N 10.022109° W 83.321752° 21 Oct 2022 at 13:37</p>
Puente Quebrada Calderón	Se observan residuos varios que deben retirarse.

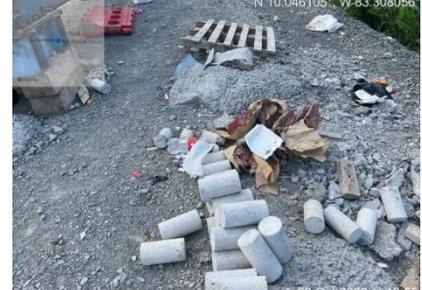
<p>N 10.046907° W 83.339799° 27 Oct 2022 at 15:27</p>
Puente río San Miguel	Se observan residuos constructivos varios que deben retirarse.

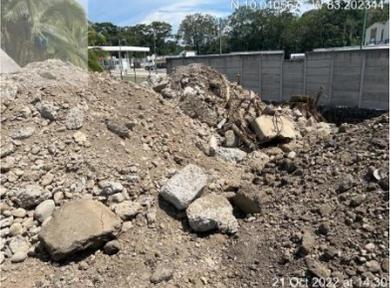
Escombre-ra k136	Se observan residuos de la demolición del puente Río Madre acopiados dentro de la escombrera, lo que incumple el contrato con el propietario.

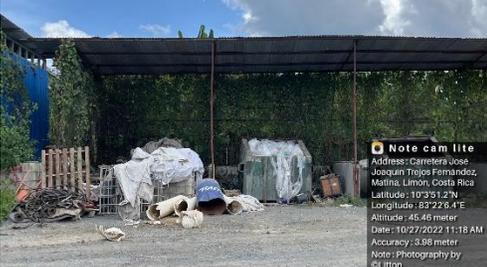
Plantel Barbilla	Se observan residuos mezclados y fuera de los contenedores. Se deben mejorar las condiciones de acopio y coordinar un retiro oportuno.

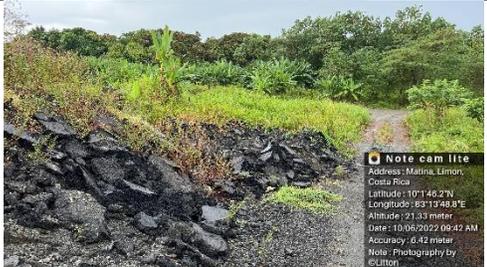
Escombre-ra k132	Se observa acumulación de cúmulos de capa asfáltica.

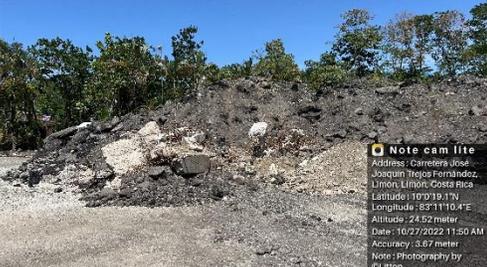
Romana	Se mantiene un acopio de restos de asfalto y escombros de demolición, el cual iba a ser temporal pero lleva mucho tiempo, por lo que debe buscarse un sitio para su disposición.

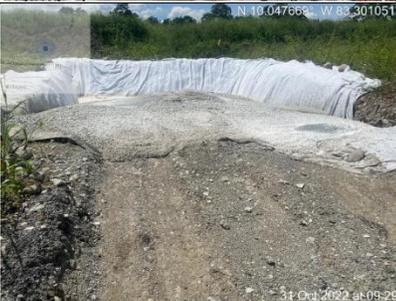
Escombrera k124	Fosa para lavado de concreto rebalsada.

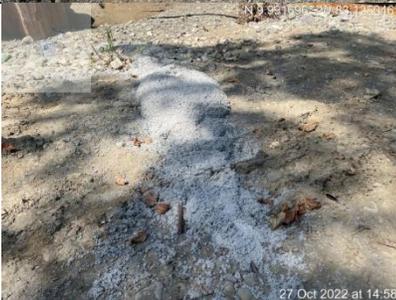
Puente río Blanco	Se observa excedentes de concreto en el cauce del río.

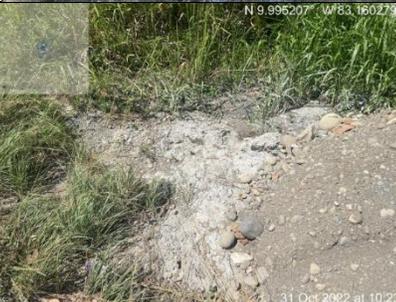
Puente río Madre	Se observa excedentes de concreto sin disposición adecuada.

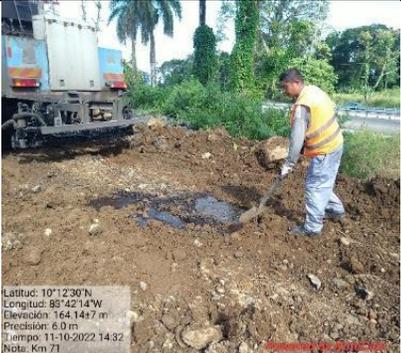
Km	Observaciones	Registro fotográfico
Km 71	Se reporta mediante no conformidad ambiental, la incorrecta disposición de emulsión bituminosa en la escombrera k71.

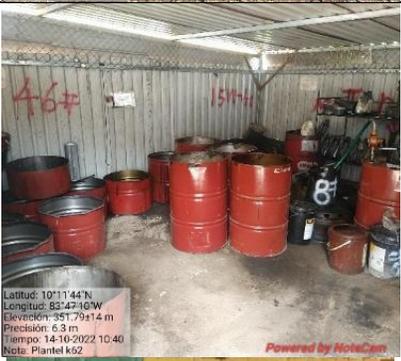
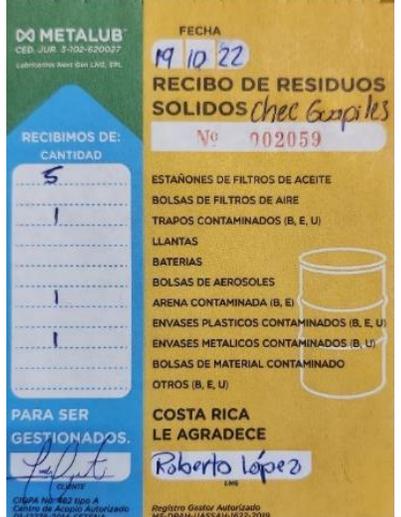
<p> <small>           Latitud: 10°12'30"N            Longitud: 85°42'14"W            Elevación: 164.147 m            Precisión: 6.0 m            Tiempo: 11-10-2022 14:32            Nota: Km 71         </small> </p>
K62	Como parte del manejo de la situación reportada en el k71, el contratista procedió a retirar la tierra contaminada y almacenarla temporalmente en estañones, en la bodega de sustancias peligrosas en el k62. Estos fueron entregados a Metalub para su correcta disposición. Se adjunta la boleta correspondiente (se consignó en la casilla Arena contaminada)

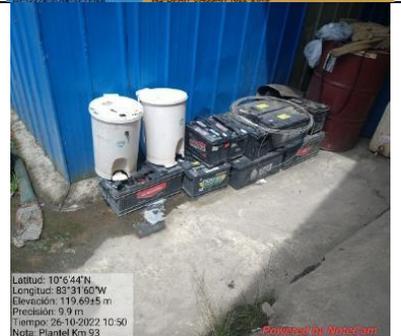
K93	Se reporta el almacenaje indebido de residuos peligrosos, las baterías de ácido-plomo deben gestionarse como residuos peligrosos.

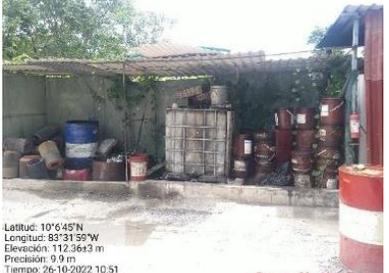
Km	Observaciones	Registro fotográfico
K93	La bodega de residuos peligrosos se encuentra en buen estado, se debe mejorar las condiciones de almacenamiento según la capacidad de la estructura.

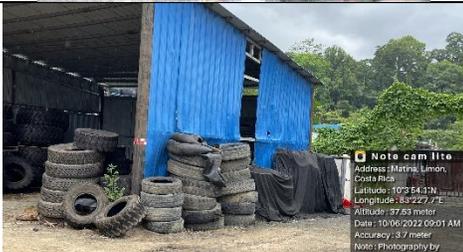
<p> <small>           Latitud: 10°6'45"N            Longitud: 83°32'0"W            Elevación: 122.4945 m            Precisión: 3.8 m            Tiempo: 26-10-2022 10:49            Nota: Plantel Km 93            Powered by NoteCam         </small> </p>
Plantel Barbilla	Las llantas se encuentran a la intemperie, es decir, se encuentran acopiadas en condiciones inadecuadas.

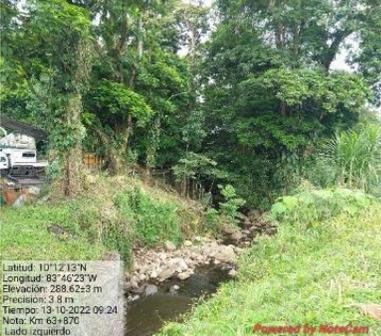
KM	Observaciones	Registro fotográfico
63+870	Se comunica mediante oficio, al SINAC, que los árboles ubicados en el k63+870 fueron desraizados durante un evento de lluvias, por lo que se debe desestimar la gestión de inclusión de esos árboles al inventario del proyecto.

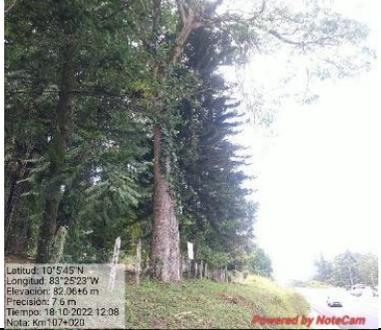
<p>           Latitud: 10°12'13"N            Longitud: 83°46'23"W            Elevación: 269.62±3 m            Precisión: 3.8 m            Tiempo: 13-10-2022 09:24            Nota: Km: 63+870            Lado: izquierdo            Powered by NoteCam         </p>
107+020	Se atiende una consulta del Contratista respecto a la condición de permiso de tala en la que se encuentra un árbol de Javillo ubicado en el k107. La verificación de campo y la información disponible en el SIG, permiten concluir que ese árbol ya tiene permiso para ser cortado.

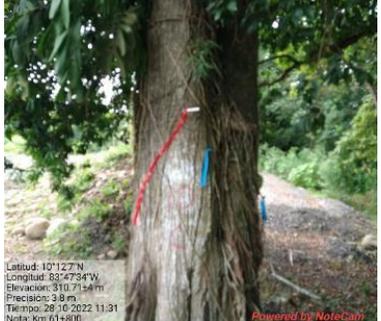
61+800	Se hizo un remarcaje de árboles para determinar mediante equipo topográfico si se encuentran en predios ya expropiados, para continuar con los trámites de inclusión al inventario forestal del proyecto.

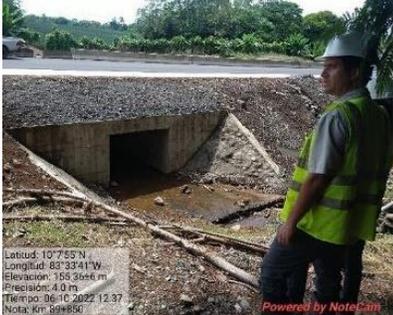
KM	Descripción	Registro fotográfico
89+850	Se realizó un recorrido por varios pasos de fauna, para evaluar condiciones específicas, el recorrido se hizo con Adolfo Artavia y Katherine Miranda. Los puntos inspeccionados fueron: 82+790, 84+420, 86+630, 89+850, 91+110, 92+240 y 95+040.

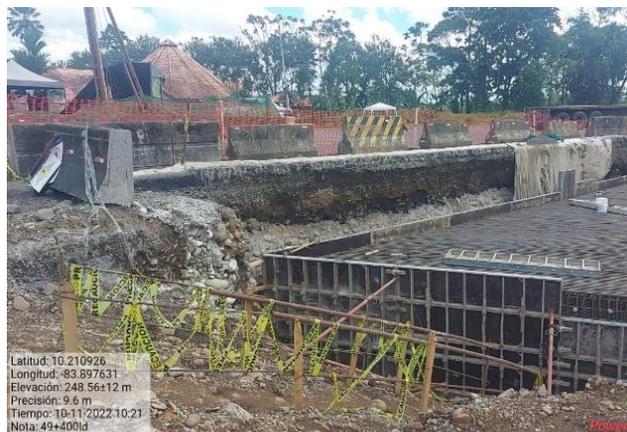
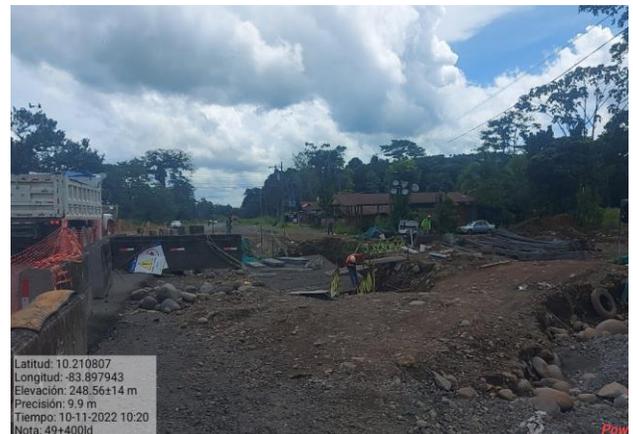
Figura 1. km 49+400 Seguimiento a los trabajos en área de construcción

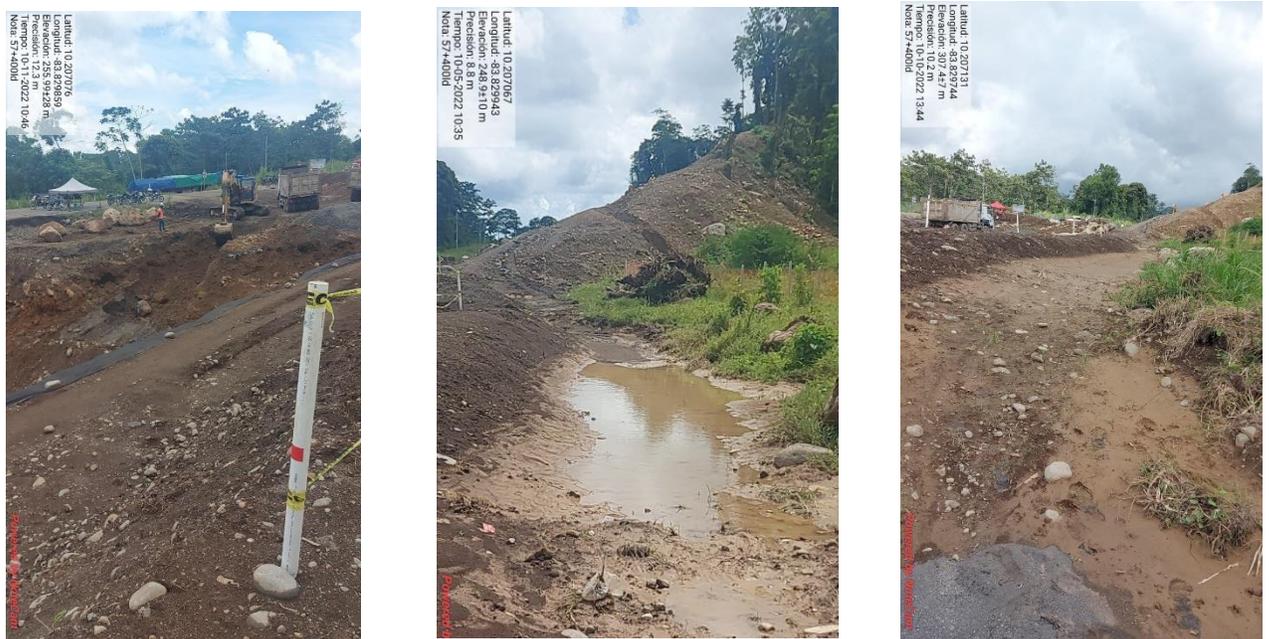
En el km 57+380 LD es donde se le ha puesto especial atención dado el trabajo de evaluación arqueológica que se está realizando en este terreno. Se han presentado algunos incidentes que se han compartido en el grupo del área Ambiental, tal fue el caso en que personas ajenas al proyecto llegaron a chapear el terreno el 24 de octubre y traspasaron el polígono marcado con malla de precaución. No causaron daños, pero nos preocupa que sigan entrando al terreno y puedan causar destrucción o alteración de la evidencia arqueológica.

Figura 5. Diferentes momentos en el km 57+400 LD con exposición de material arqueológico

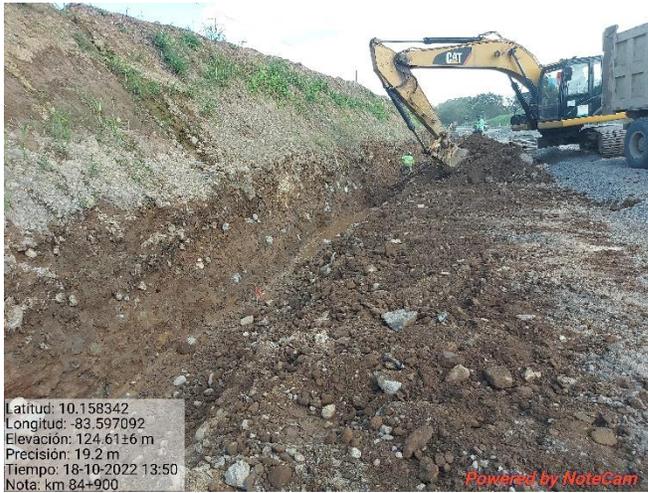
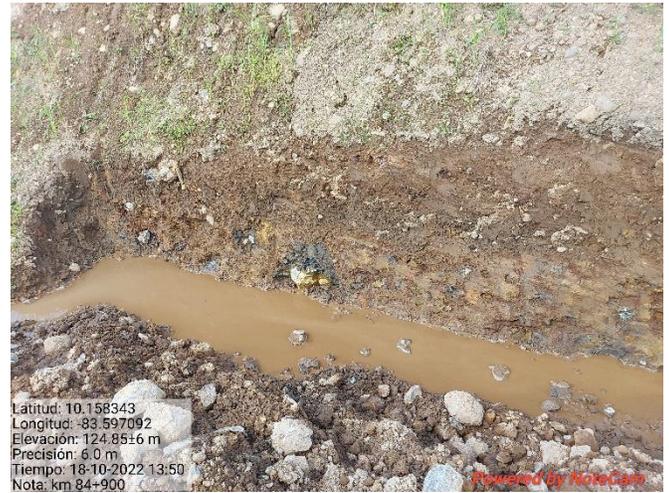
En este tramo se estuvo inspeccionando la excavación para colocar la futura ciclovía, el estrato observado fue de tierra color café claro arcilloso con pocas rocas, no se observó material arqueológico.

**Figura 8. Excavación para ciclovia, km 84.**

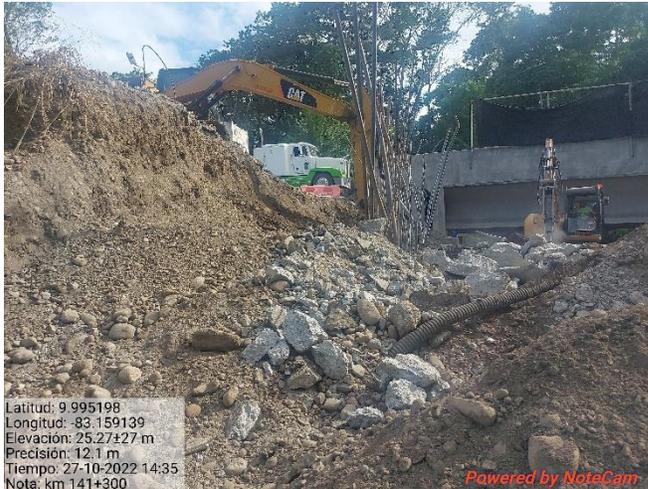
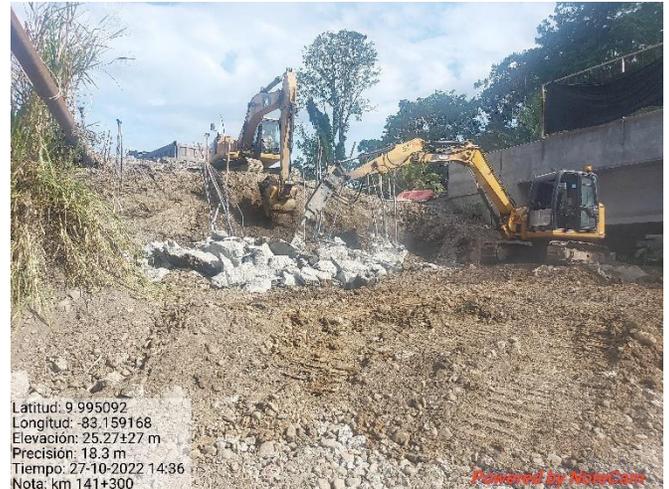
En el km 141, a cargo de la empresa nacional HSólís, se inspecciono la demolición del puente antiguo sobre el río Madre, se revisaron varios sectores donde se realizaron movimientos de tierra, pero no se localizó evidencia arqueológica.

**Figura 15. Demolición del puente del río Madre, km 141.**
