**CONTRATACIÓN DE UNA FIRMA QUE BRINDE LOS SERVICIOS
DE CONSULTORÍA AL CONAVI PARA LA GESTIÓN DEL
PROYECTO:
DISEÑO, REHABILITACIÓN Y AMPLIACIÓN DE LA RUTA
NACIONAL N°32, CARRETERA BRAULIO CARRILLO, SECCIÓN:
INTERSECCIÓN RUTA NACIONAL N°4 (CRUCE SARAPIQUÍ)-
LIMÓN**

**INFORME MENSUAL
CACISA-CR-INF-SUP-RN32-2022-053
DEL 01 AL 30 DE NOVIEMBRE DEL 2022**

CONSORCIO SUPERVISOR CACISA-CAMACHO & MORA

FECHA DE EMISIÓN: 8 de diciembre de 2022

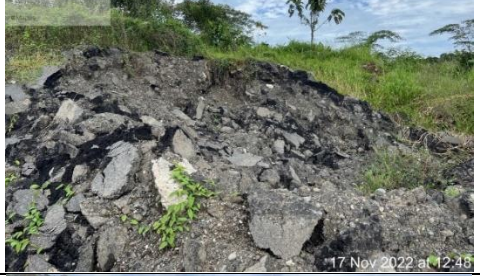
132+400	Con cúmulos de material por nivelar. Superficie irregular sin concordancia con diseño. Estancamiento de aguas pluviales.

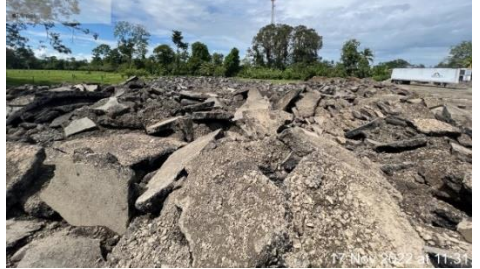
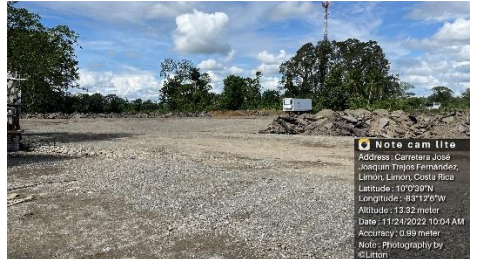
136+115	Se mantienen cúmulos de material por disponer. Falta manejo de aguas.

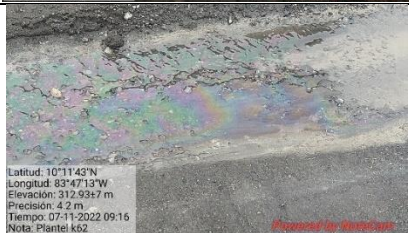
<small>Latitud: 10°12'20" N Longitud: 83°49'24" W Elevación: 251.5444 m Precisión: 3.8 m Tiempo: 07-11-2022 07:59 Nota: Km 58+300</small>
K62	Se reporta salida de agua pluvial contaminada con hidrocarburos, la fuente se identificó y la situación fue controlada.

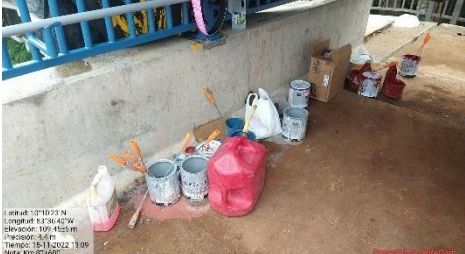
<p>Latitud: 10°7'6"N Longitud: 83°32'55"W Elevación: 136.9644 m Precisión: 4.0 m Fecha: 07/11/2022 11:23 Nota: Km 91+920</p>
82+600	Se reporta mal manejo y almacenamiento de sustancias peligrosas.

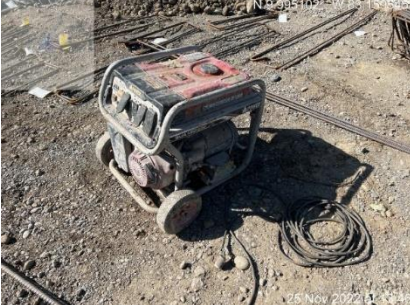
Sitio	Observaciones	Registro fotográfico
Río Madre	Se observa generador sin techo ni bandeja de contención

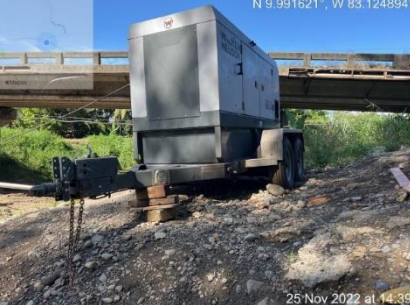
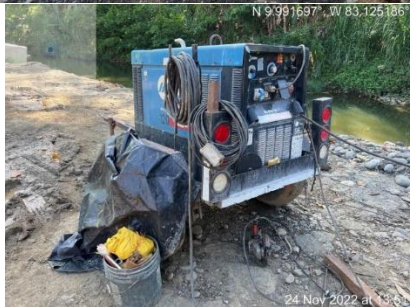
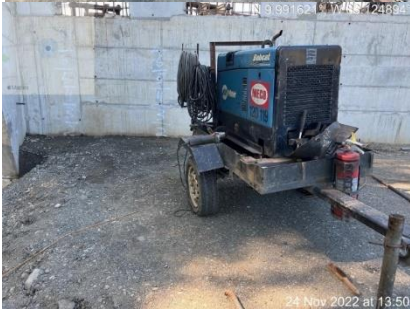
Plantel HSolis	Se observa generador sin techo ni bandeja de contención

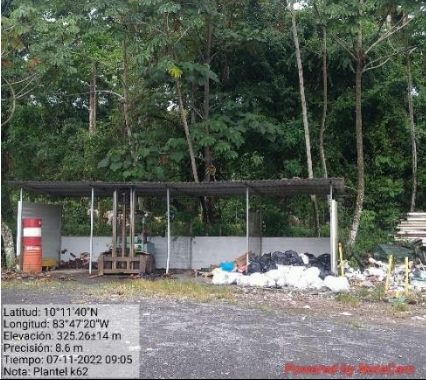
KM	Observaciones	Registro fotográfico
K62	El centro de acopio de residuos sólidos ordinarios se mantiene en buenas condiciones de orden.

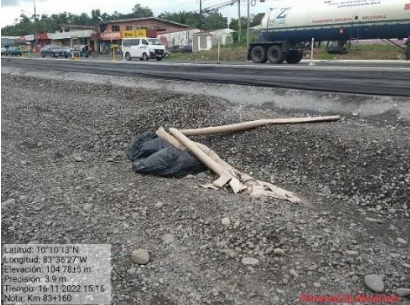
KM	Observaciones	Registro fotográfico
83+100	Se reportan residuos sólidos pendientes de recoger.

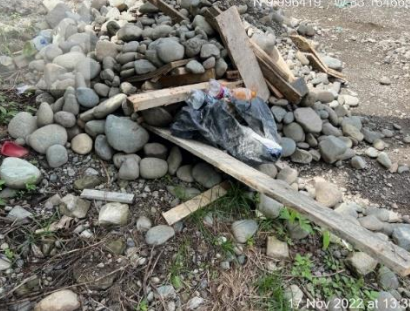
<p>Latitud: 10°6'8"N Longitud: 83°22'29"W Elevación: 88.83410 m Presión: 3.0 m Tiempo: 29/11/2022 11:47 Nota: R 103+200</p>
Alcantarilla km 140+650	Se observan residuos constructivos tipo ordinarios, madera y otros elementos de la obra.

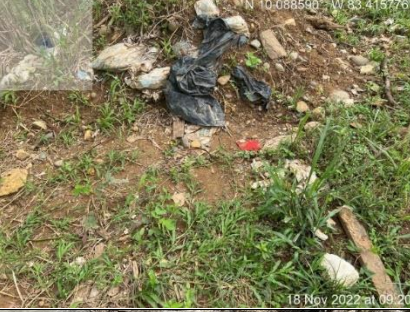
<p>N: 936419; W: 83 164665</p> <p>17 Nov 2022 at 13:38 N: 10088599; W: 83 415776</p>
Escombre-ra 108	Se observan residuos constructivos tipo ordinarios, sacos de cemento y otros elementos de la obra.

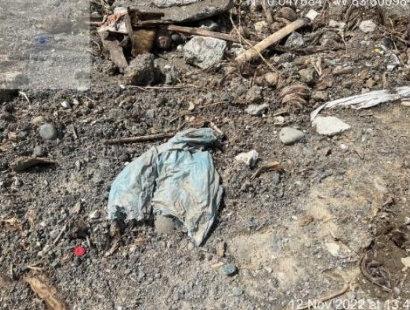
<p>18 Nov 2022 at 09:20 N: 10047684; W: 83 309994</p>
Escombre-ra 124	Se observan residuos constructivos mezclados con el material de relleno.

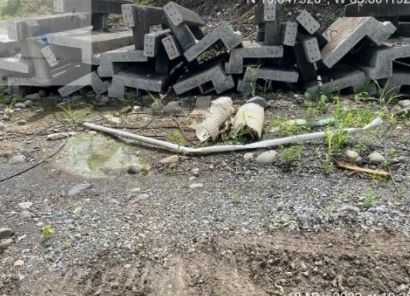
Río Aguas Claras	Se observan residuos de la obra dentro del cauce.

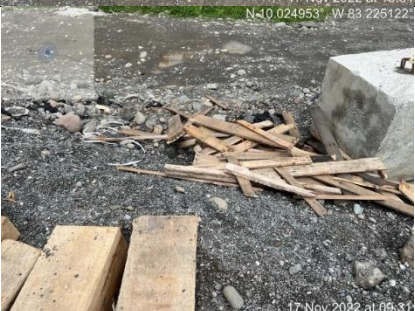
Río San Miguel	Se observan residuos constructivos tipo ordinarios y otros elementos de la obra.

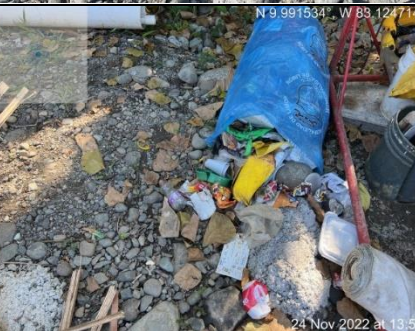
KM	Observaciones	Registro fotográfico
Plantel HSolis	Se debe mantener el orden y aseo en los acopios de residuos metálicos y ordinarios.

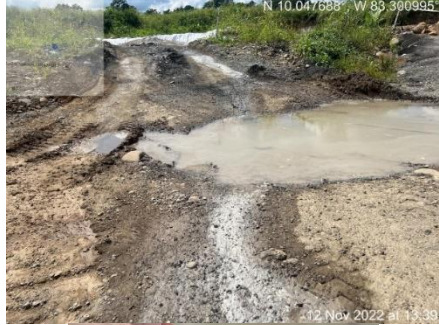
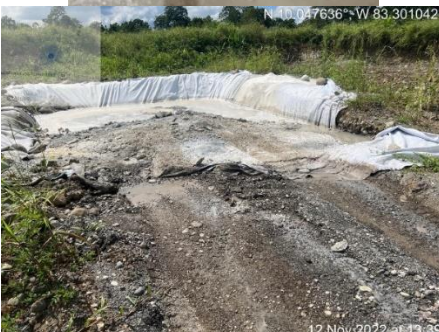
<p>Latitud: 10°12'11"N Longitud: 83°48'37"W Elevación: 305.4468 m Precisión: 3.8 m Tiempo: 24-11-2022 11:52 Nota: Km 59+760</p>
Escombre-ra 124	Se observa la nueva fosa rebalsada y con fisuras en el geotextil. La Fosa no se encuentra impermeabilizada, filtrando los residuos líquidos del concreto.

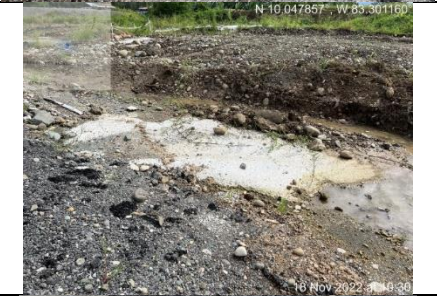
Km 107+100	Se observa residuos de concreto sin la adecuada disposición.

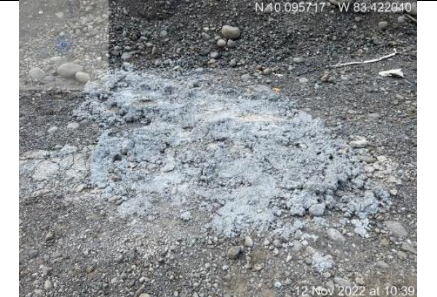
Rio Hondo	Se observa residuos de concreto sin la adecuada disposición.

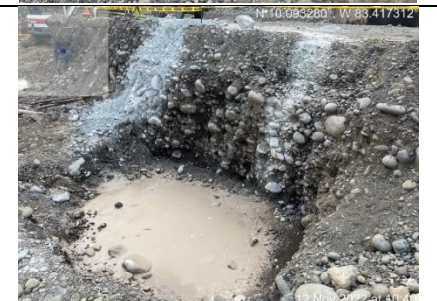
Km	Observaciones	Registro fotográfico
Río Madre	Se observan residuos de concreto sin la adecuada disposición

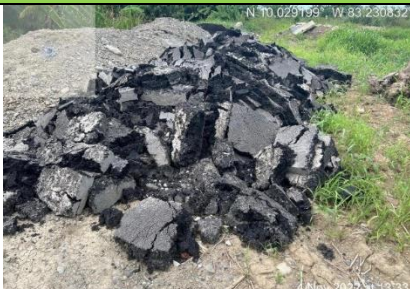
Km	Observaciones	Registro fotográfico
Escombrea 132	Se observan cúmulos de capa asfáltica.

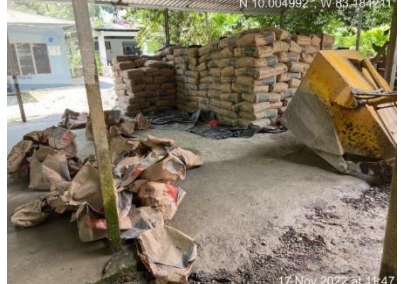
Plantel HSolis	Se observan residuos de sacos de cemento sin la adecuada disposición.

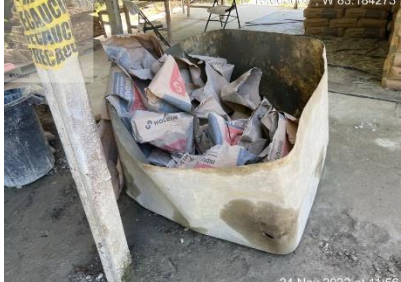
Plantel HSolis	Se observa contenedor para residuos de sacos de cemento.

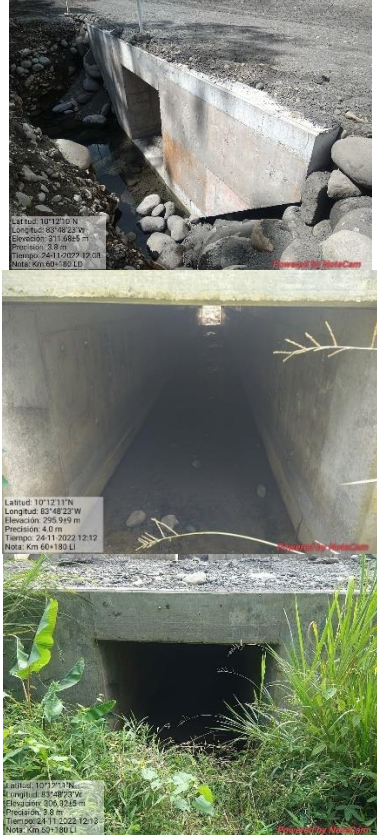
KM	Descripción	Registro fotográfico
60+180	Se verifica el estado de avance en la construcción del paso de fauna en el km 60+180. La estructura se encuentra finalizada.

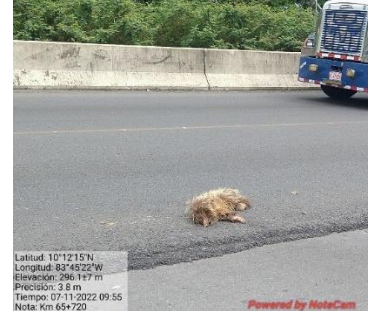
<p>Top photo metadata: Latitud: 10°12'10" N Longitud: 82°48'24" W Elevación: 291,484 m Precisión: 3.8 m Tiempo: 24/11/2022 12:01 Nota: Km 60+180 LD</p> <p>Bottom photo metadata: Latitud: 10°12'11"N Longitud: 82°48'22"W Elevación: 295,949 m Precisión: 4.0 m Tiempo: 24/11/2022 12:12 Nota: Km 60+180 LI</p>
65+720	Se reporta para efectos de registro, el atropello de un perezoso.

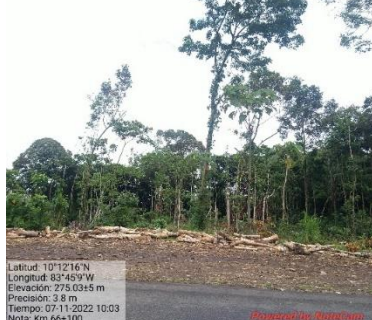
<p> Latitud: 10°12'17"N Longitud: 83°45'6"W Elevación: 249.97±12 m Precisión: 4.8 m Tiempo: 07-11-2022 10:06 Nota: Km 66+220 </p>
66+100	Las condiciones de cobertura forestal en las cercanías de pasos de fauna, está siendo alterada. Estos cambios de paisaje deben considerarse a la hora de formular la ubicación y distribución de los pasos de fauna.

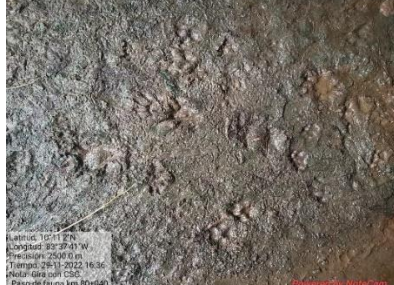
<p> Latitud: 10°12'16"N Longitud: 83°45'9"W Elevación: 275.03±5 m Precisión: 3.8 m Tiempo: 07-11-2022 10:03 Nota: Km 66+100 </p>
80+040	Se documenta huellas de fauna silvestre utilizando el paso de fauna ubicado en el km 80+040.

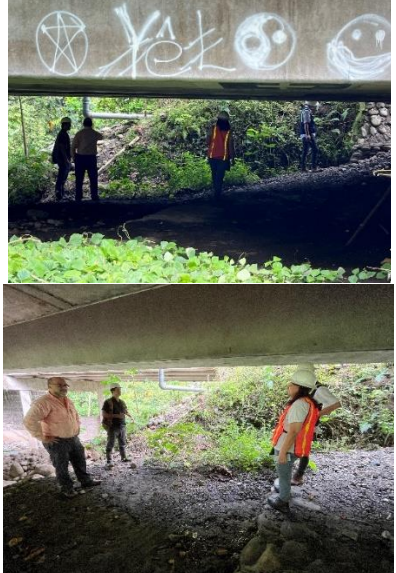
101+500 Puente Pacuarito	Se visita junto con Ing. Randall Mora e Ing. Alejandro Rodríguez de puentes para valorar la factibilidad constructiva de los accesos a las pasarelas que servirían como pasos secos para fauna.

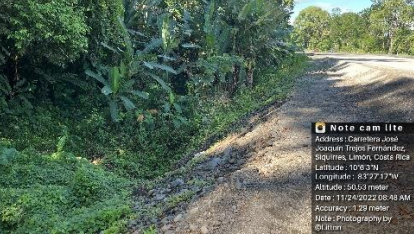
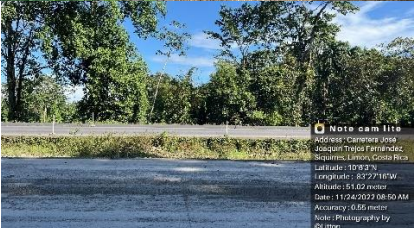
103+520	Se reporta que no se ha iniciado la construcción de esta estructura. Es uno de los dos pasos de fauna inferiores pendientes de construcción. Del lado izquierdo hay presencia de línea férrea.

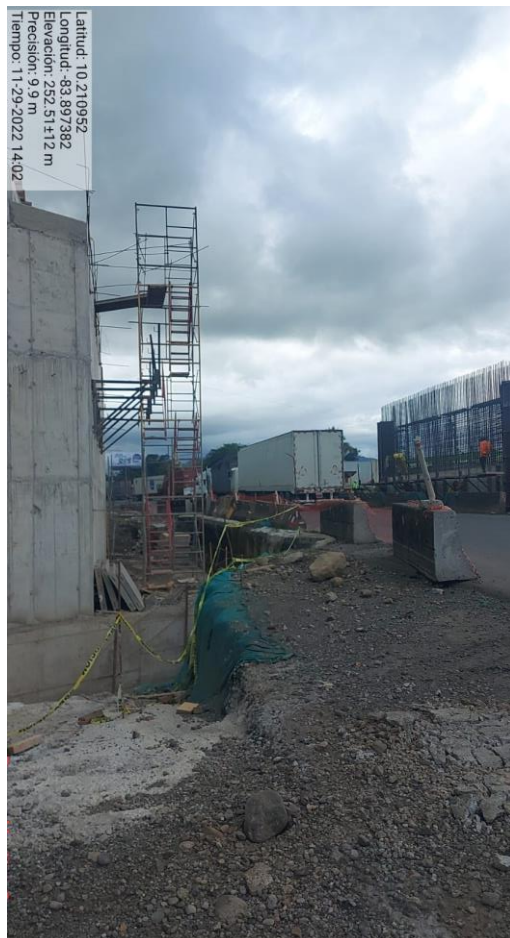
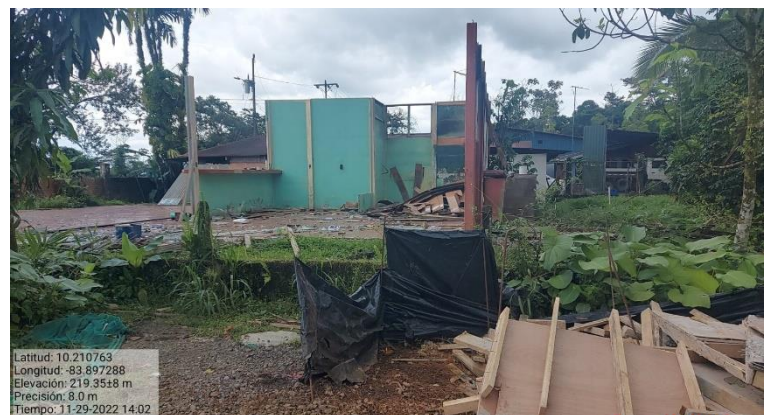
Como información adicional en el km 49LD se ha iniciado la demolición de una de las estructuras que entraron en el proceso de expropiación y que forma parte de un pequeño caserío con algunos negocios que coinciden con la zona arqueológica del sitio Nuevo Corinto (L- 72NC) y el PSV en construcción del cruce a Río Frío.

Figura 1. Diferentes áreas del km 49+400, construcción PSV y desmantelamiento de estructura

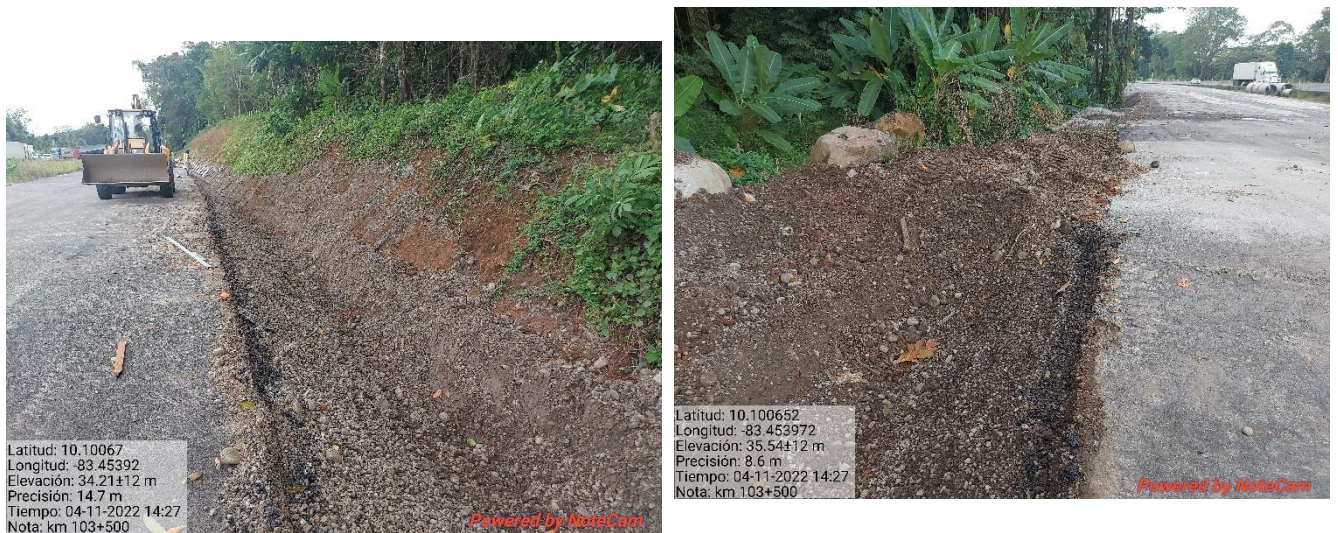
Figura 10. Excavación para alcantarilla, km 103+500

En el km 103+500 se estuvo inspeccionado la excavación para alcantarillas, parte de los estratos estaban mezclados con material de relleno reciente, se localizó evidencia arqueológica.
