## INFORME DE REGENCIA AMBIENTAL- FASE CONSTRUCTIVA

I TRIMESTRE DE 2020  
MESES ENERO, FEBRERO Y MARZO  
Expediente Administrativo: D1-8883-2012-SETENA

Nombre del Proyecto:  
**REHABILITACIÓN Y AMPLIACIÓN DE LA RUTA NACIONAL N°32, SECCIÓN “LA Y GRIEGA INTERSECCIÓN RUTA NACIONAL N°4 RÍO FRÍO - LIMÓN”.**

Responsable Ambiental: **GAPRO, S.A.**

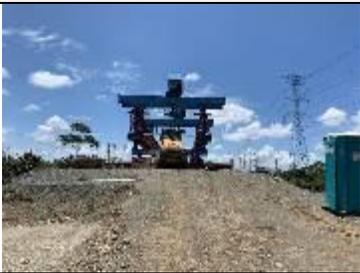
ID	Obra	KM	Fotografía	Observaciones
3.	Puente Río Aguas Claras	121+441

Obras de protección del cauce Hay presencia de instalaciones provisionales.
4.	Puente Río San Miguel	123+429

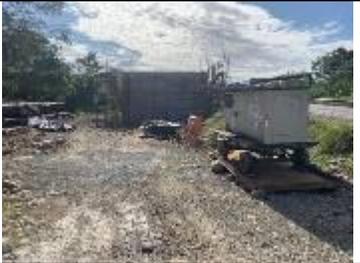
Refuerzo de tapa de pila de la tapa Colada de puente. Hay presencia de instalaciones provisionales.
5.	Puente Chirripó	125		Sin obras durante el periodo.
6.	Puente Río Escondido	133+100

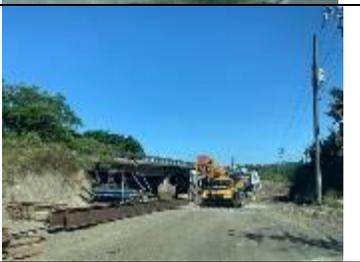
Refuerzo de construcción de bastiones. Hay presencia de instalaciones provisionales.
8.	Puente Río Rojo	134+857

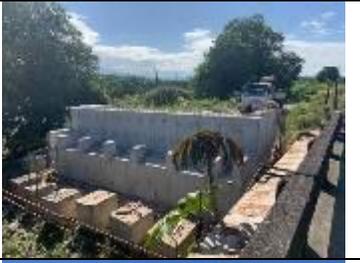
Refuerzo de construcción de bastiones. Hay presencia de instalaciones provisionales.
9.	Puente Río Toro	135+075

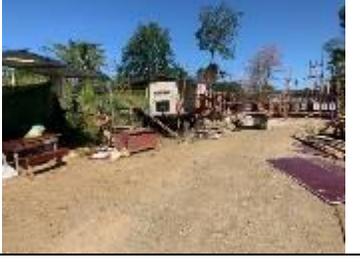
Armadura de bastiones B1/B2 y viga de cubierta B1. Hay presencia de instalaciones provisionales.

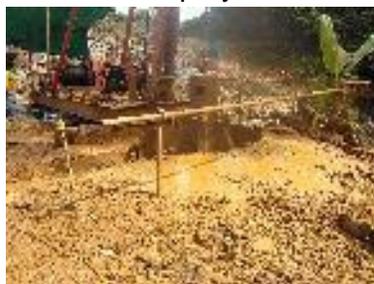
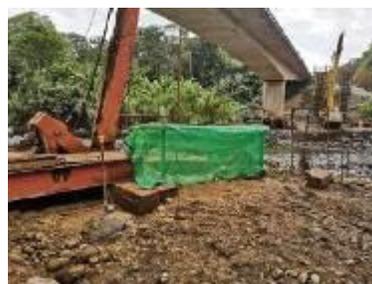
En el caso de la contaminación de aguas, se han evidenciado dos problemas importantes, ambos relacionados con el trabajo de las piloteras en los puentes. Hay problemas con los rebales de las bandejas que contienen los lodos extraídos de las perforaciones, ya que estas bandejas deben ser continuamente renovadas y vaciadas. En estas acciones se producen derrames, lo cual es vigilado por todo el equipo ambiental en el proyecto.

Fot. Izquierda: Lodos en el puente sobre el río Hondo, pilotera N°14. Se debe controlar y dirigir el flujo de lodos hacia la pila, para evitar la contaminación del río con lodos. Derecha: Control de lodos de perforación de pilotes.

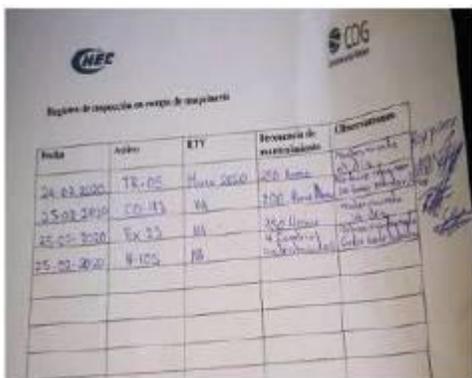
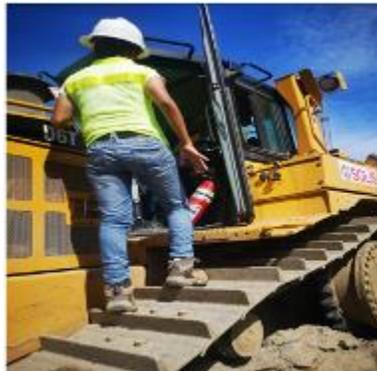
**INSPECCION DE MAQUINARIA**

Fecha	Lugar	Máquina	Observaciones	Reportado	Inspección por
02/01	K57	Montacarga #16	Sin fugas	NA	Edwin G.
10/01	K79	Back hoe # 2	Sin fugas	NA	Edwin G.
10/01	K81	Excavadora #14	Sin fugas	NA	Edwin G.
13/01	Puente 5	Compresor #1	Sin fugas	NA	Edwin G.
20/01	K49	Excavadora #1	Sin fugas	NA	Edwin G.
20/01	K62	Cisterna diésel 3	Sin fugas	NA	Edwin G.
20/01	K62	Tractor #6	Sin fugas	NA	FABIOLA
29/01	K103	Excavadora #21	Sin fugas	NA	FABIOLA
29/01	Puente 18	Excavadora #9	Sin fugas	NA	Edwin G.
21/01	Puente #5	Compactadora #	Sin fugas	NA	FABIOLA
20/01	K75	Excavadora 14	Sin fugas	NA	Edwin G.

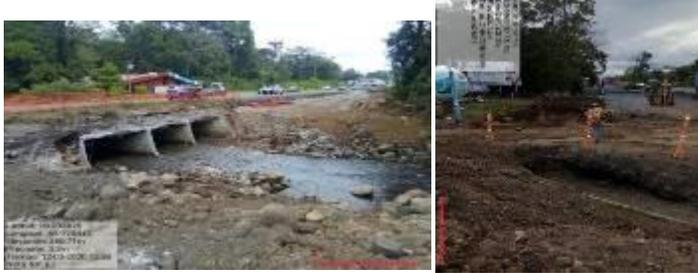
En el tramo 2 se realizaron monitoreos de sectores de alcantarillas, retiro de tocones y raíces de árboles, así como también en zanjas que realiza el personal de CODOCSA para la colocación o cambio de tuberías. Se les da seguimiento a los trabajos realizados a lo largo de esta ruta.

**Figura 10. Zonas de trabajo de encauzamiento de río y colocación nueva tubería.**

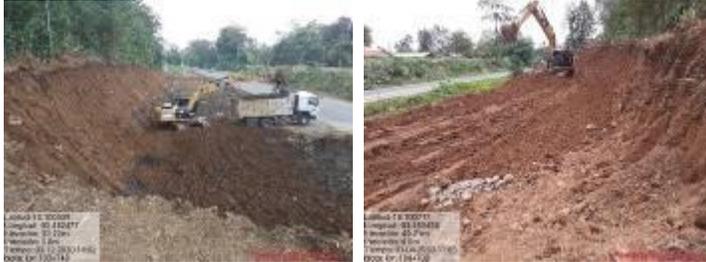
En el tramo 3, los trabajos con maquinaria se concentraron entre el km 103 al 104, en este se estuvo conformando talud del lado derecho, los estratos observados fueron muy similares. Se trata de capas naranjas café revuelto con rocas de diferentes tamaños. En estas capas no se localizó evidencia arqueológica que ameritara más acciones de prevención.

**Figura 11. Trabajo de terracería entre el km 103 y 104.**

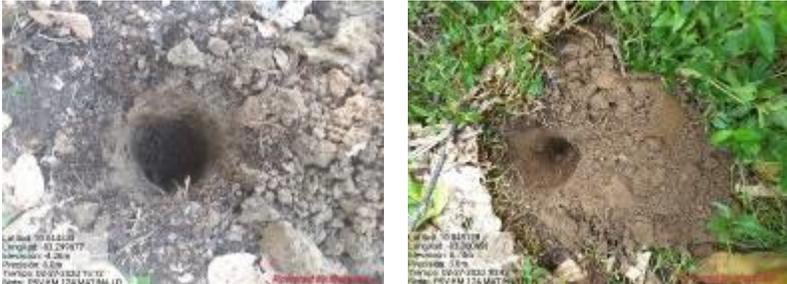
En el tramo 4, la actividad más relevante fue la inspección arqueológica realizada en los terrenos del futuro PSV del km 124 ubicados en ambos márgenes del cruce a Matina. En total se excavaron 32 cateos, de los cuales ninguno dio positivo, la mayor parte de estas planicies en este sector de la ruta 32, han tenido afectación por inundaciones, esto fue detectado durante los cateos, donde la mayor parte del estrato observado fue una capa grisácea arenosa, típica de la zona.

**Figura 12. Cateos en el PSV km 124, cruce de Matina.**

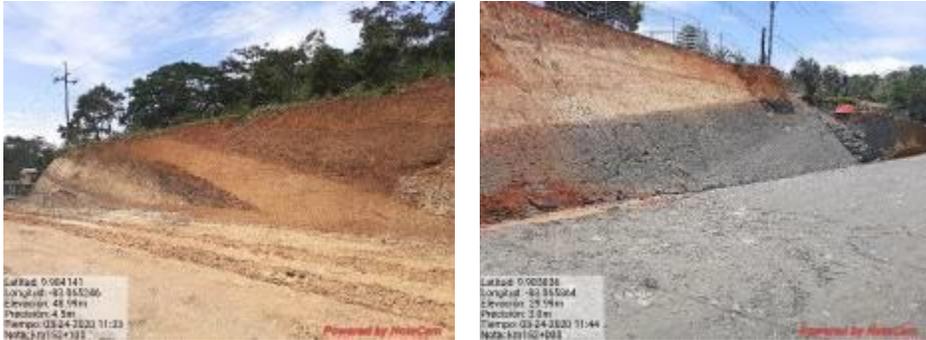
En el tramo 5, la empresa subcontratada Meco, se concentró en la ampliación en ambos lados del derecho de vía entre el km 151 y km 152, donde se construirá uno de los retornos de la vía. En este sector se observaron varios estratos con formaciones distintas, algunas de influencia marina, y otras grisáceas conformada por lutitas, en ambos lados de la ampliación no se localizó evidencia patrimonial.

**Figura 13. Diferentes estratos en la intercepción km 151.**
