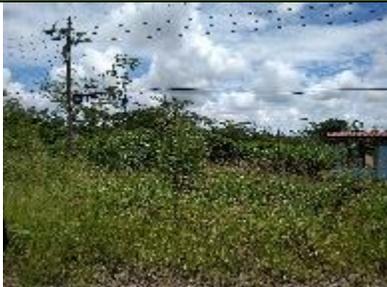
KM	Observaciones	Registro fotográfico
50	No se encuentra en uso, se ha revegetado de una forma natural, no hay obras para manejo de aguas.

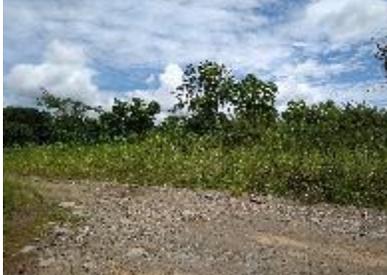
52	No se encuentra en uso, se ha revegetado de una forma natural, no hay obras para manejo de aguas. Hay extracción de material y cambios en la geometría del dique de la antigua laguna de lodos.

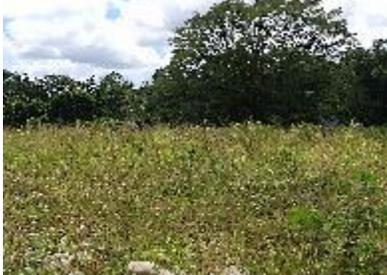
56	No se está utilizando esta escombrera, se ha revegetado naturalmente gran parte del área de relleno. No hay obras para manejo de agua ni para el control de sedimentos. El límite oriental se encuentra cerca del Río Blanco.

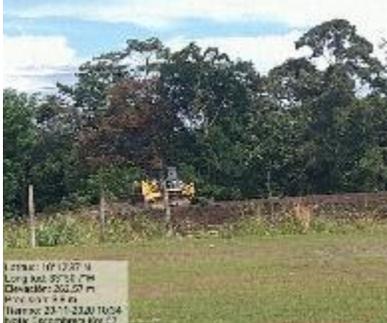
57	Está en uso, se encontró un tractor esparciendo el material en capas y compactando con el mismo peso de la máquina. No hay obras para manejo de aguas ni para el control de sedimentos. Se encuentra colindando con un cuerpo de agua (brazo del Río Danta)

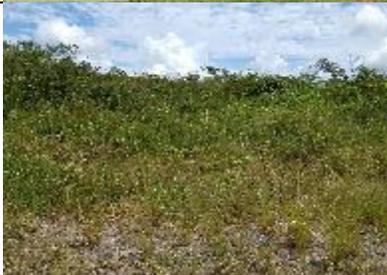
60	Esta escombrera no está en uso. Se ha revegetado de forma natural, no hay obras para manejo de aguas ni control de sedientos.

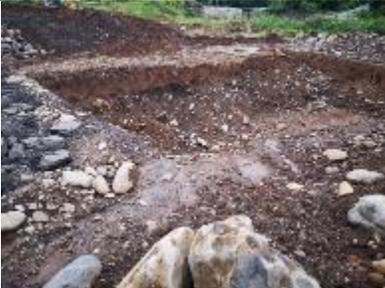
KM	Observaciones	Registro fotográfico
71	Esta escombrera está en uso, está recibiendo tierra, escombro, restos de mezcla asfáltica, y lodos. Se ha habilitado dos nuevas fosas para el manejo de lodos.

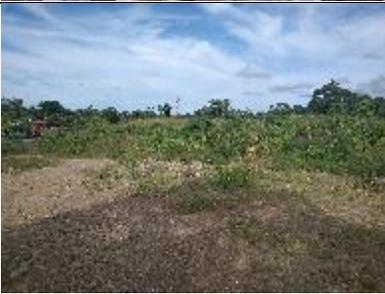
77+700	No se encuentra en uso, se ha revegetado naturalmente, hay obras para manejo de aguas, sedimentadores, pero no reciben mantenimiento, por lo que se encuentran colmatadas.

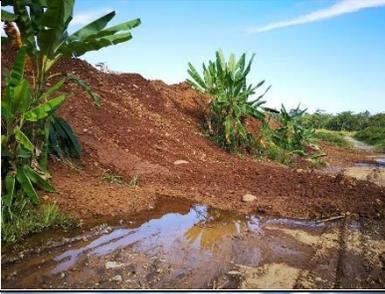
78	No se pudo ingresar a esta escombrera.	-
93	Esta escombrera se encuentra en uso, recibiendo tierra y lodos. No hay obras para manejo de aguas ni control de sedimentos.

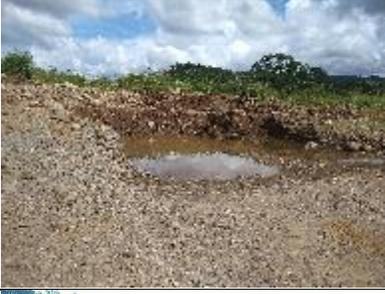
94	Esta escombrera no se está utilizando, sin embargo, se nota que ha habido extracción de material rocoso. Cambiando la geometría de las terrazas.

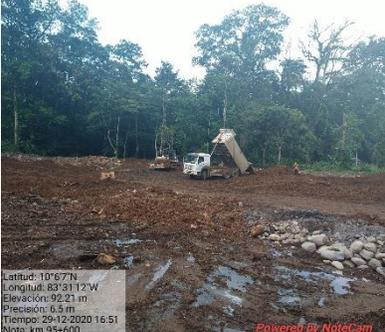
95	Se inicia la colocación de material según el diseño. Hay maquinaria dedicada a esparcir material y compactarlo según va llegando.

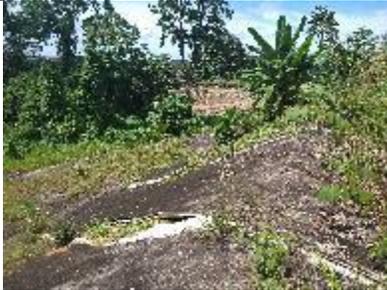
KM	Observaciones	Registro fotográfico
97	Esta escombrera no está en uso, se ha revegetado de forma natural, gran parte de la escombrera. Las obras para manejo de aguas y control de sedimentación no reciben mantenimiento por lo que se encuentran colmatados.

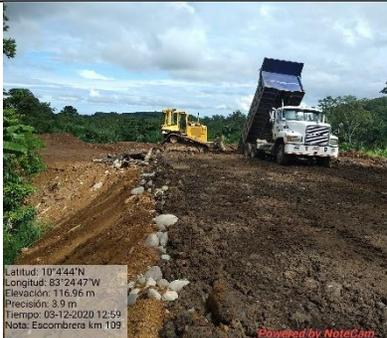
<small>Latitud: 10°539'N Longitud: 83°2332'W Elevación: 100.34 m Precisión: 5.5 m Tiempo: 03-12-2020 13:14 Nota: Escombrera km 107 Powered by NoteCam</small>
109	MECO asume el control, uso y manejo de la escombrera. Carece de obras para manejo de aguas, únicamente un desfogue que conduce el agua de escorrentía hacia el sector norte de la finca. No hay obras para el control de sedimentos.

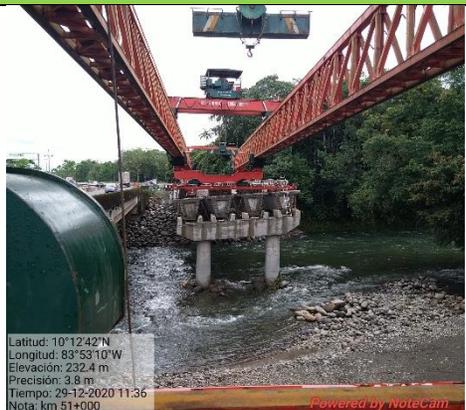
#	Obra	Observaciones	Registro fotográfico
1	Río Corinto 51+000	No se están realizando trabajos en el puente, no hay instalaciones temporales ni equipos de trabajo.

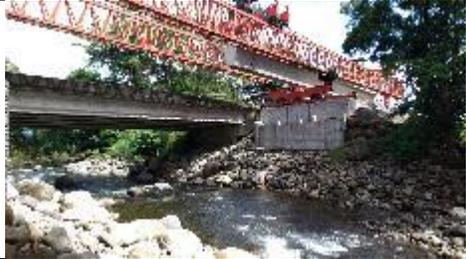
#	Obra	Observaciones	Registro fotográfico
2	Río Costa Rica 54+088	Se realizan los trabajos de colocación de vigas. Hay equipos, insumos, maquinaria trabajando en el sitio. .

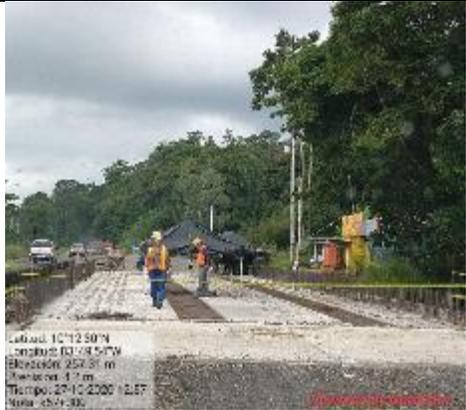
3	Río Blanco 56+187	Se concluyó con el trabajo de colocación de vigas.	-
4	Río Danta 57+330	Se ha concluido con la colocación de vigas. La grúa está en proceso de traslado. Hay residuos pendientes de recoger.

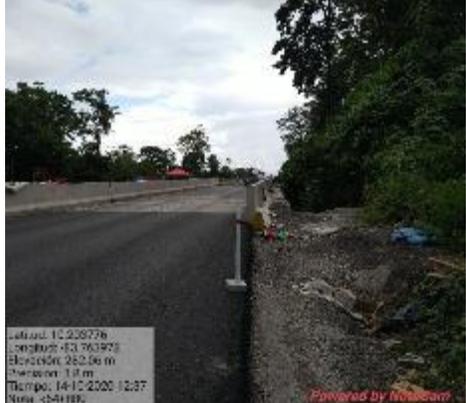
<small>Latitud: 10°22'02.04 Longitude: -83°01'33.03 Elevación: 313.31 m Presión: 1.01 m Tiempo: 14-10-2020 12: 5 Nota: <N/A>.</small>
6	Río Molinos 64+880	El puente se encuentra habilitado y en servicio, mientras se realizan trabajos de restauración de la antigua estructura. Quedan residuos pendientes de recoger que se detallan en el apartado correspondiente a residuos sólidos.

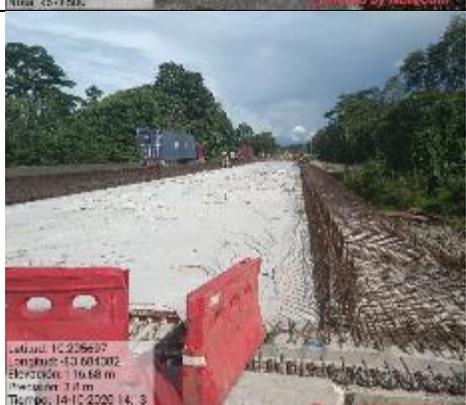
<p>Latitud: 10.235 48 Longitud: -83.742045 Elevación: 254.88 m Presión: 1.0 m Tiempo: 14-12-2020 13:07 Nota: <7134></p> <p>Powered By NoteCam</p>
9	Río Guácimo 73+755	Se están realizando trabajos en el puente, hay personal, equipos y maquinaria, Instalaciones temporales, sitio de descanso y caseta sanitaria compartida con el personal de Río Guacimito. Hay residuos pendientes de recoger, aun detrás del muro de gaviones.

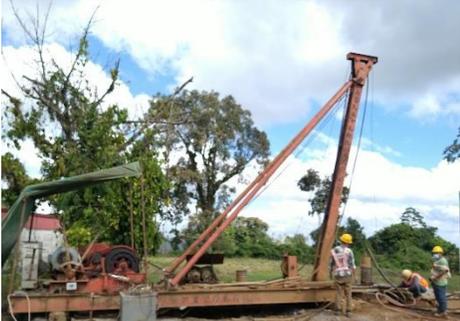
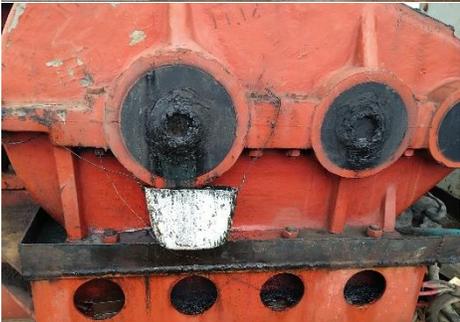
<p data-bbox="954 575 1101 653"> Latitud: 10°12'9"N Longitud: 83°47'7"W Elevación: 296.28 m Precisión: 3.9 m Tiempo: 16-12-2020 10:14 Nota: km 62+500 </p>
62+500	I	14	La pilotera funciona cumpliendo lo básico del protocolo de inspección de piloteras. Se debe mejorarla forma en que se coloca el geotextil ya que la máquina presenta goteos de aceite que llegan hasta el suelo, también se debe corregir la máquina reductora ya que derrama aceite y actualmente se recoge en un tarro plástico.

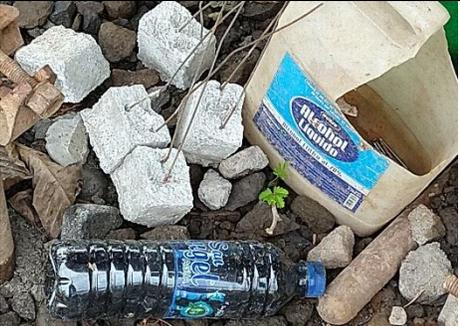
KM	Observaciones	Registro fotográfico
90+560	Uso inadecuado de recipientes para trasvase de aceite lubricante. Se utilizan recipientes de bebidas (agua potable) que aun conservan sus etiquetas originales.

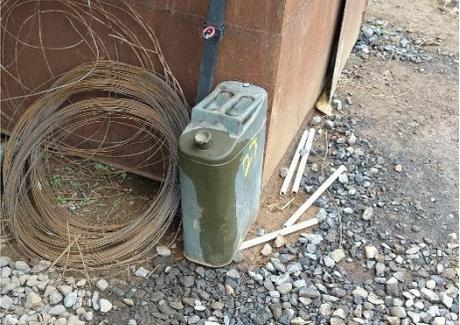
<p> Latitud: 10°7'36" N Longitud: 83°33'31" W Elevación: 135.84 m Precisión: 3.9 m Tiempo: 17-12-2020 13:11 Nota: km 90+560 </p>
90+560	El recipiente presenta derrames de aceite probablemente ocurridos durante el trasvase. Se debe capacitar al personal para realizar esas maniobras correctamente y evitar derramar sustancias peligrosas directamente en el suelo.

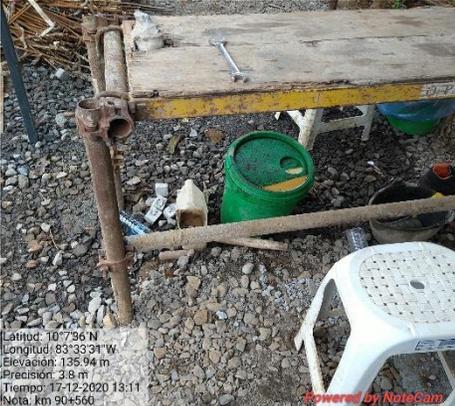
KM	Observaciones	Registro fotográfico
90+560	El recipiente presenta derrames de aceite probablemente ocurridos durante el trasvase. Se debe capacitar al personal para realizar esas maniobras correctamente y evitar derramar sustancias peligrosas directamente en el suelo.

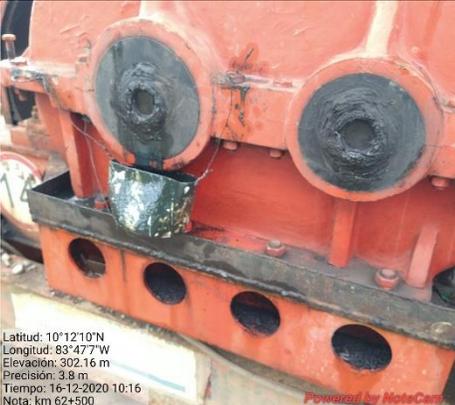
<p>Latitud: 10°7'36" N Longitud: 83°33'31" W Elevación: 135.94 m Precisión: 3.8 m Tiempo: 17-12-2020 13:11 Nota: km 90+560</p>
62+500	La pilotera presenta derrames de aceite, el cual se recoge en un recipiente. Para tal efecto se instalaron bandejas en la base de esas máquinas. El uso de esos recipientes implica un paso más en la manipulación del producto, y aumenta las probabilidades de derrames.

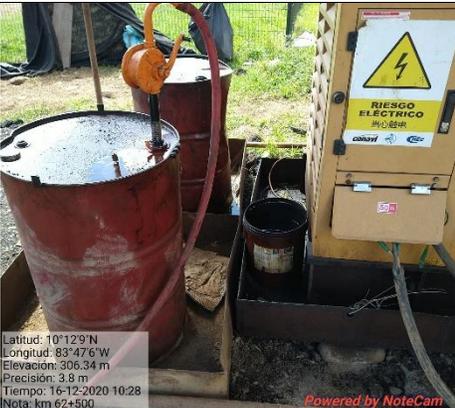
<p>Latitud: 10°12'10"N Longitud: 83°47'7"W Elevación: 302.16 m Precisión: 3.8 m Tiempo: 16-12-2020 10:16 Nota: km 62+500</p>
62+500	El estañón de diesel se encuentra expuesto a la intemperie, la lluvia alcanza llenar la parte superior del recipiente.

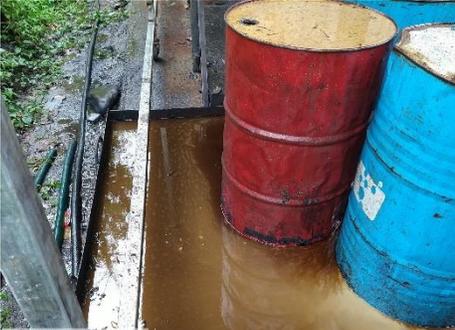
KM	Observaciones	Registro fotográfico
62+400	La bandeja de contención de derrames donde se colocan los estañones con aceite, se encuentra expuesta a la intemperie, por lo que rápidamente se llena con agua contaminada con aceite.

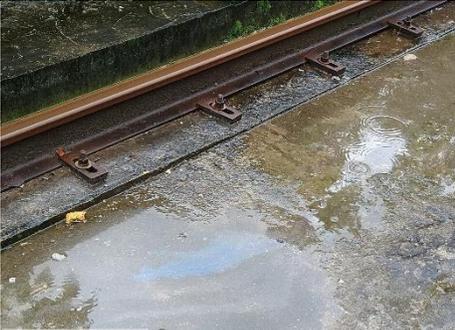
<p data-bbox="954 577 1096 653"> Latitud: 10°11'39"N Longitud: 83°47'21"W Elevación: 324.94 m Precisión: 3.8 m Tiempo: 09-12-2020 14:42 Nota: k 62+400 </p>
62+400	El plantel de fabricación de vigas en k62, muestra restos de aceite arrastrados por agua pluvial. Estas aguas deben canalizarse a una trampa de grasa.

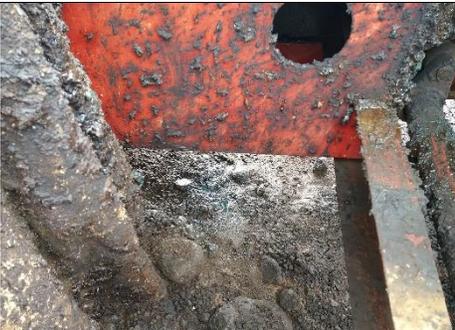
<p data-bbox="954 987 1096 1062"> Latitud: 10°11'38"N Longitud: 83°47'19"W Elevación: 324.36 m Precisión: 3.8 m Tiempo: 09-12-2020 14:45 Nota: k 62+400 </p>
62+500	La pilotera #14 se encuentra en operación a pesar de que falta colocar el geotextil, debajo de la máquina. Se reporta un goteo de aceite que llega hasta el suelo, sin que haya alguna barrera impermeable para evitar la contaminación del suelo.

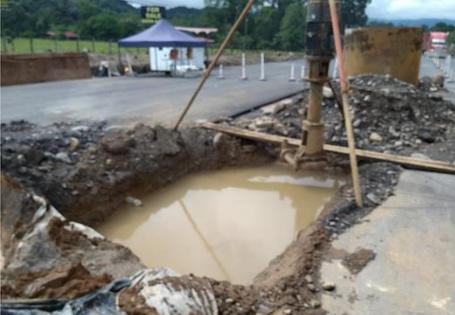
<p> Latitud: 10°12'34"N Longitud: 83°53'59"W Elevación: 250,77 m Precisión: 3.8 m Tiempo: 29-12-2020 11:25 Nota: km 49+340 </p>
55+400	Las piloterías cuentan con una fosa para lodos, no se evidencia ningún problema o fugas. Hace falta colocar geotextil en la fosa para evitar la infiltración.

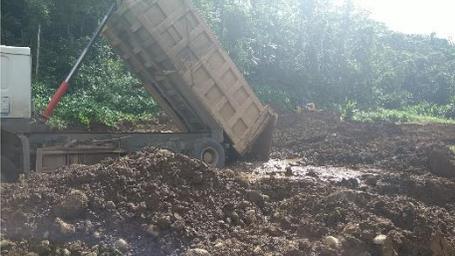
<p>Latitud: 10°12'9" N Longitud: 83°47'7" W Elevación: 293.59 m Precisión: 3.8 m Tiempo: 29-12-2020 12:54 Nota: km 62+500 Powered by NoteCam</p>
K97B	Se trasladan lodos hacia la escombrera k97, Esta escombrera no tiene estructuras para contener el lodo. Se hace la observación y se pone en aviso al contratista para que cese el envío de lodos hasta tanto esté debidamente acondicionada.

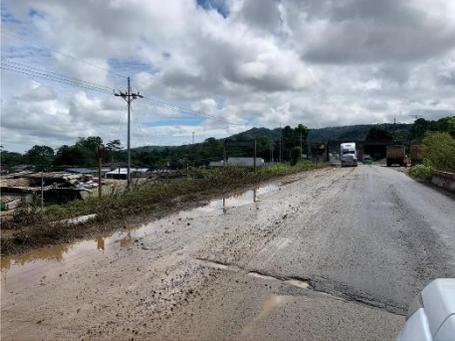
K97	La salida de la escombrera k97 presenta gran cantidad de lodo por lo que se hace la observación y se le indica al contratista que debe mantener la calzada libre de lodo ya que es una condición peligrosa para los usuarios de la carretera.

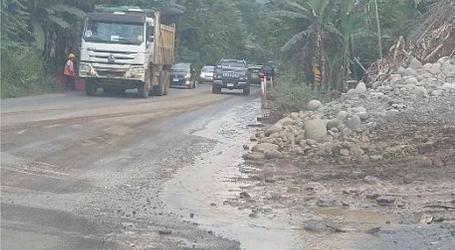
K93	La excavación y movimiento de tierra en el k 93 provoca lodo en la carretera debido a la presencia de una escorrentía superficial.

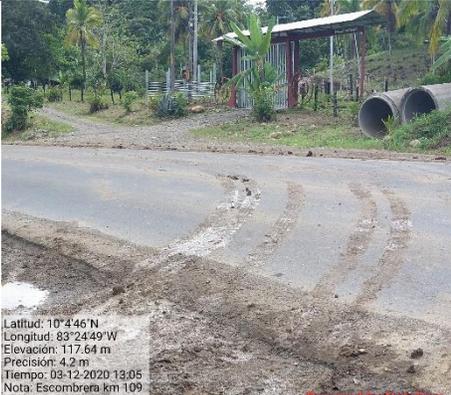
KM	Observaciones	Registro fotográfico
109	La salida de la escombrera k109, presenta marcas de barro dejadas en la calzada por las vagonetas que están haciendo el acarreo de material desde el k 103.

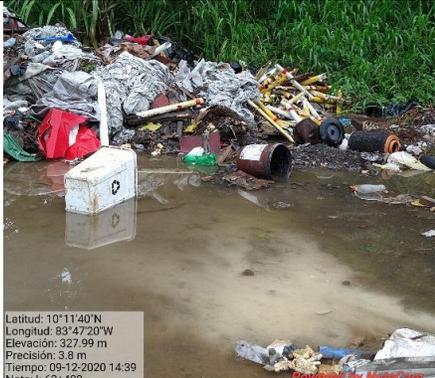
KM	Observaciones	Registro fotográfico
62+400	Hace falta recoger y clasificar los residuos ordinarios y peligrosos que se encuentran en el punto de acopio en el plantel k62.

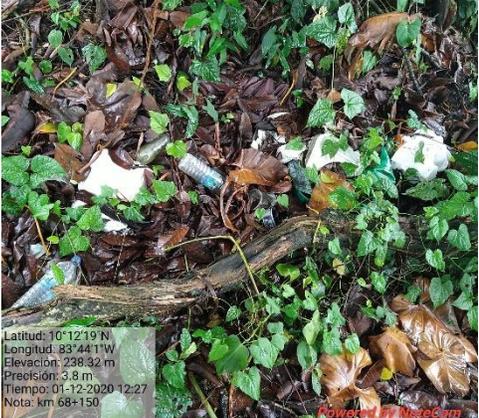
<p data-bbox="943 575 1094 659"> Latitud: 10° 12' 45" N Longitud: 83° 53' 22" W Elevación: 222.94 m Precisión: 3.8 m Tiempo: 01-12-2020 11:38 Nota: km 50+560 </p> <p data-bbox="1256 653 1403 665">Powered by NoteCam</p>
68+150	Se reporta que un grupo de colaboradores ingresaron a una propiedad privada para ingerir sus alimentos y aprovechar el tiempo de descanso bajo la sombra de los árboles. Al regresar a sus labores dejaron residuos en el sitio. Se generó la queja en COAPRO. El contratista procedió a limpiar el sitio y dejarlo en condiciones.

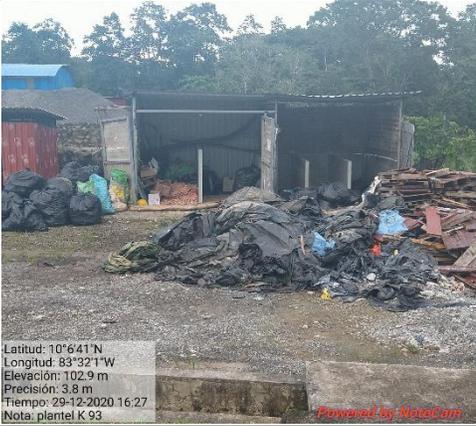
<p> Latitud: 10° 8' 34" N Longitud: 83° 34' 18" W Elevación: 116.13 m Precisión: 3.8 m Tiempo: 29-12-2020 16:07 Nota: km 88+100 </p>
K93	Centro de acopio de residuos ordinarios en el plantel k93. Se encuentran fuera del centro de acopio expuestos a la intemperie. Deben ser recogidos pronto y ser trasladados al relleno sanitario correspondiente.

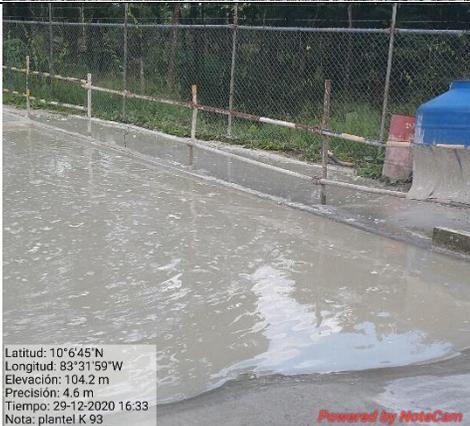
<p>Latitud: 10°12'11"N Longitud: 83°46'57"W Elevación: 289.83 m Precisión: 3.8 m Tiempo: 29-12-2020 13:08 Nota: km 62+800</p>
93	Las pilas de sedimentación se encuentran llenas y el agua se está rebalsando. Es necesario dar el mantenimiento necesario para evitar contaminación de fincas vecinas.

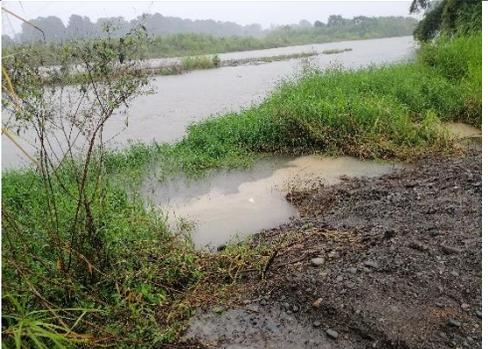
Km	Observaciones	Registro fotográfico
Rio Chirripó	Al costado derecho del rio fue descargada todo el residual de un camión que había transportado aguas residuales de la excavación de pilotes en el rio Madre. Se debe limpiar la zona y hacer mediciones analíticas para conocer el estado actual del rio.

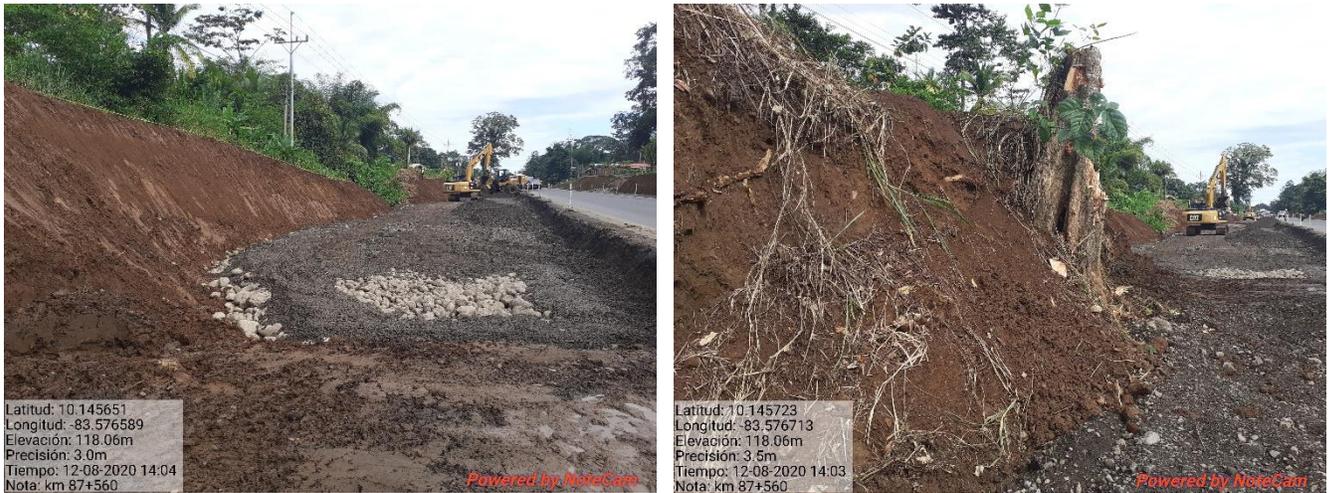
Figura 4. Conformación de vía provisional km 87+560.

Las labores se concentran en varios sectores de este tramo, uno de estos en el km 87+500, se estuvo preparando el terreno para uno de los desvíos temporales de la vía existente, donde se inició la construcción de una de las paradas de autobús que contendrá la futura carretera. Los estratos observados fueron de color café oscuro, algunas rocas pequeñas, no se logró localizar material precolombino.

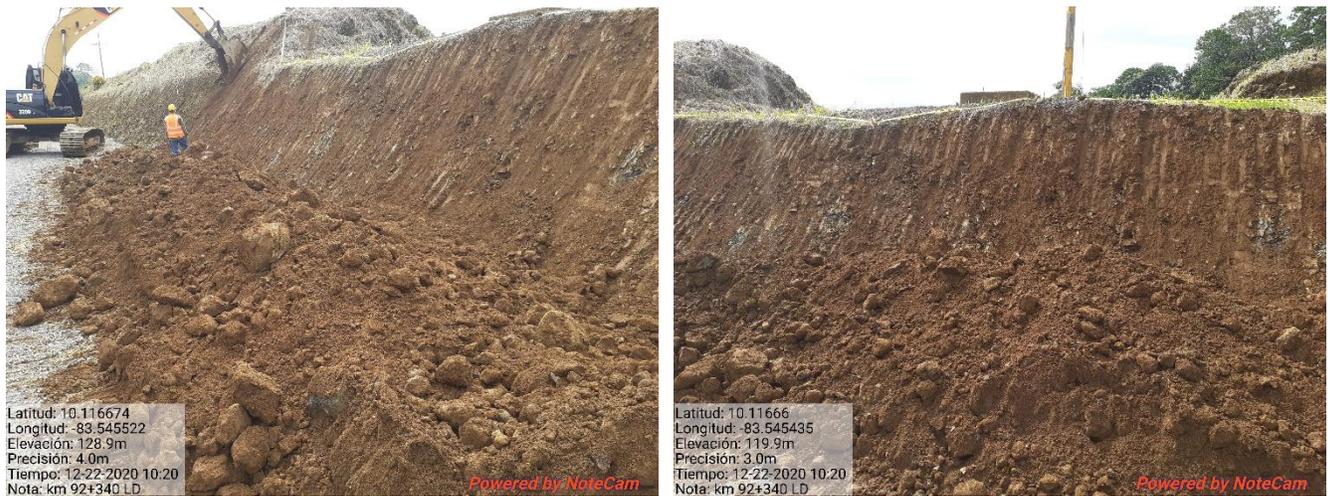
Figura 5. Limpieza del talud km 92+340

Más adelante en el km 92, se estuvo conformando nuevamente el talud del lado derecho, se observaron estratos café revuelto con bastantes rocas de conglomerados, no se localizo evidencia arqueológica.

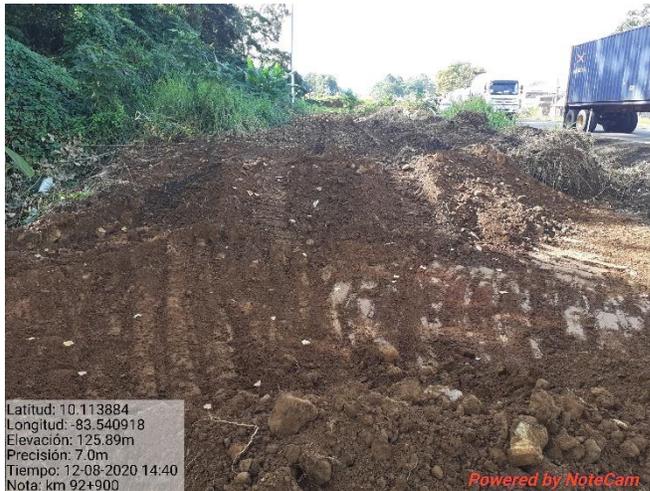
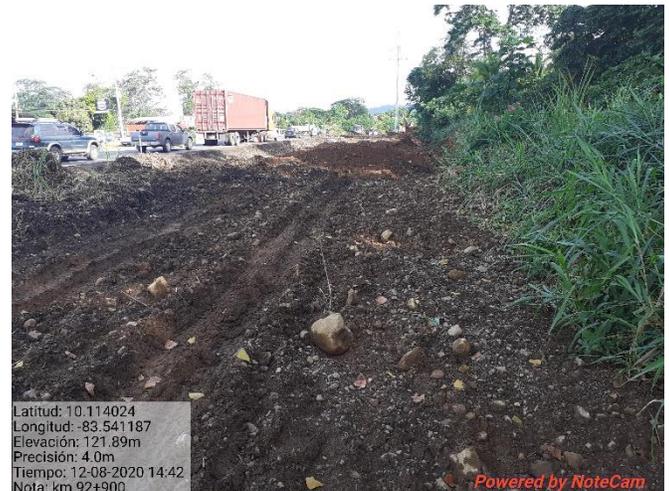
Figura 6. Limpieza y excavación en el Km 92+900.

Los trabajos continuaron en el km 92+900, excavando y nivelando el lado derecho de la vía, los estratos son similares al anterior, café naranja con pocas rocas, sin material arqueológico presente durante la inspección.

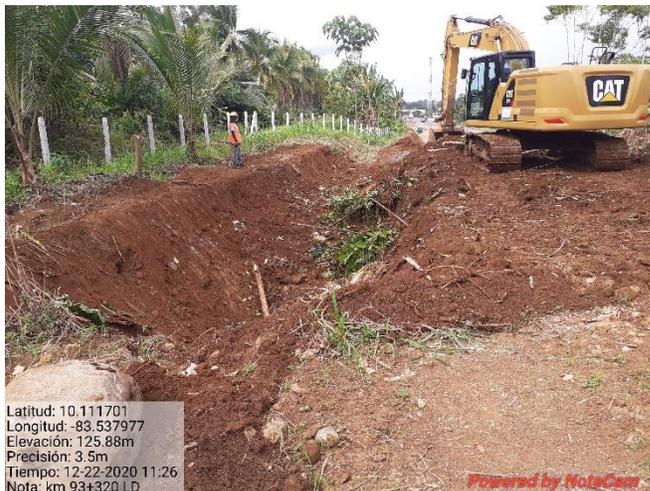
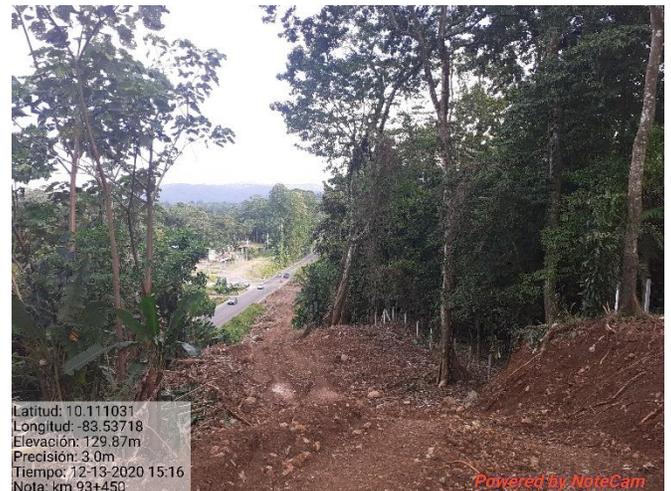
Figura 7. Excavación del derecho de vía en el km 93.

Continuamente en el km 93 al 93+500 se estuvo trabajando en la limpieza de capa vegetal y la excavación del derecho de vía. Se estuvo inspeccionando este sector durante el período anterior, se observaron varias capas de tierra color naranja a café, con algunas rocas pequeñas, no se registró material arqueológico.

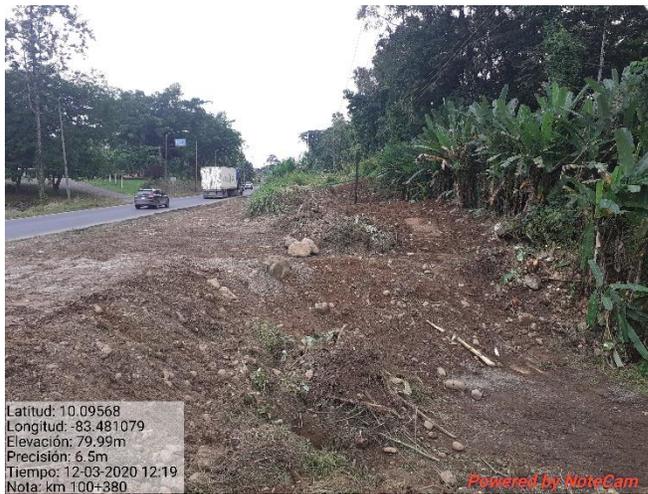
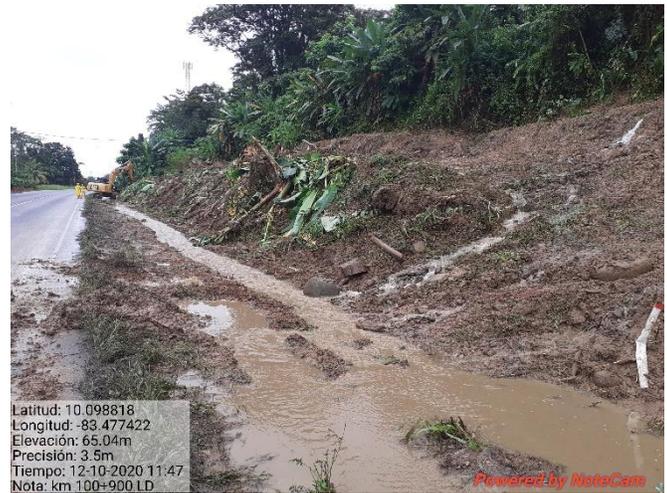
Figura 8. Excavación de la vía en el km 100 al 100+900.

En el km 100, se iniciaron los trabajos de limpieza y excavación del lado derecho, en este sector los estratos fueron de coloración negra a café bastante orgánica, pero si material cultural.

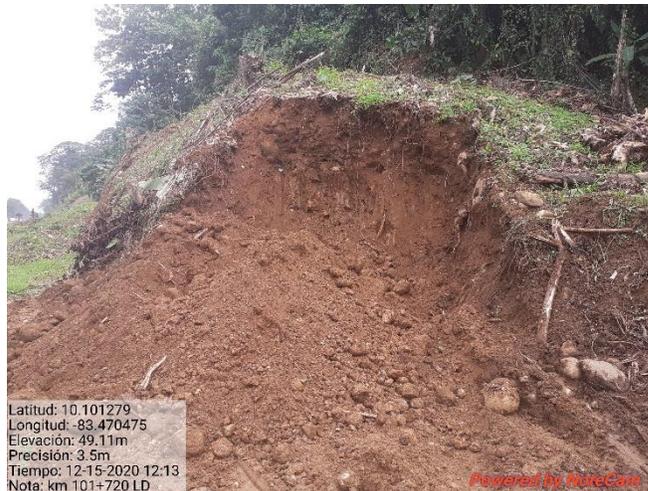
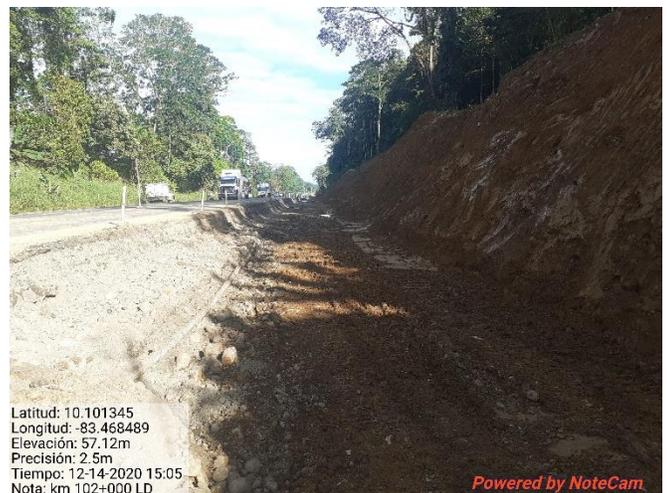
Figura 9. Excavación entre el km 101 al 102, lado derecho.

Entre el km 101 al 102+077 tambien se realizaron trabajos de excavación de lado derecho. El estrato observado es de color café naranja con capas de piedras pequeñas. No se logró detectar evidencia precolombina.

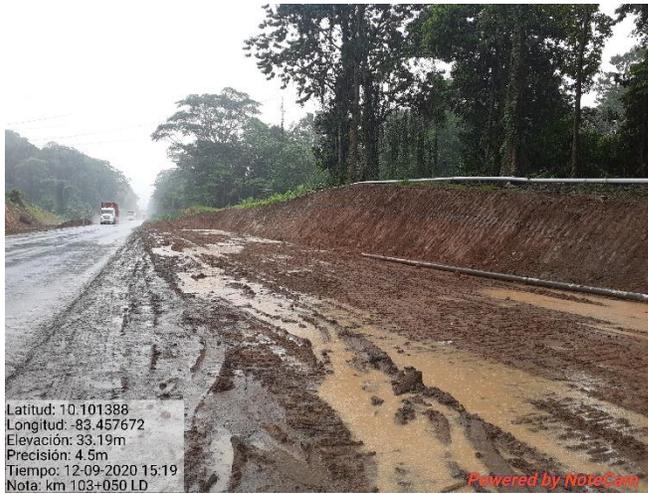
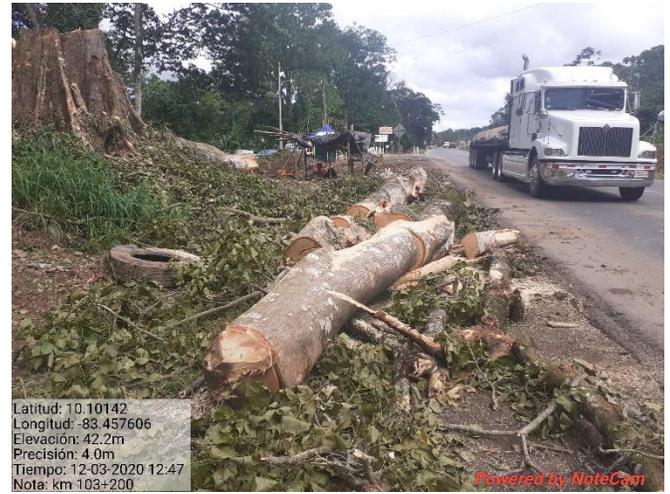
Figura 10. Trabajos de limpieza y excavación en el km 103.

Mas adelante en el km 103 al 103+300, se continuaron los trabajos de ampliación de la vía en ambos lados. En uno de los sectores se continuo con la limpieza de la capa forestal pendiente de cortar. Los estratos observados fueron color naranja, sin material arqueológico.

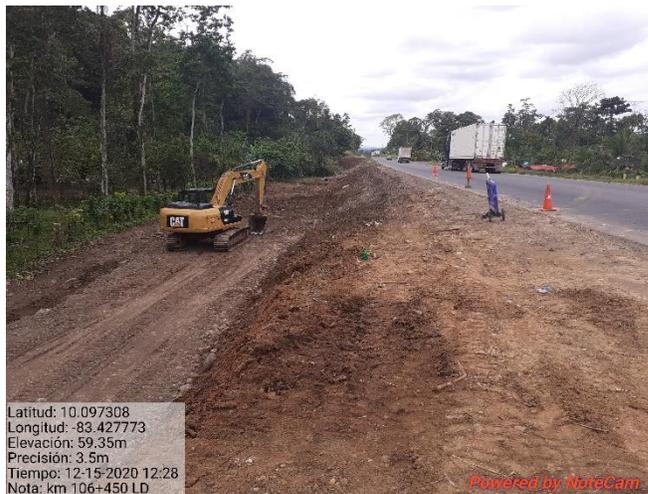
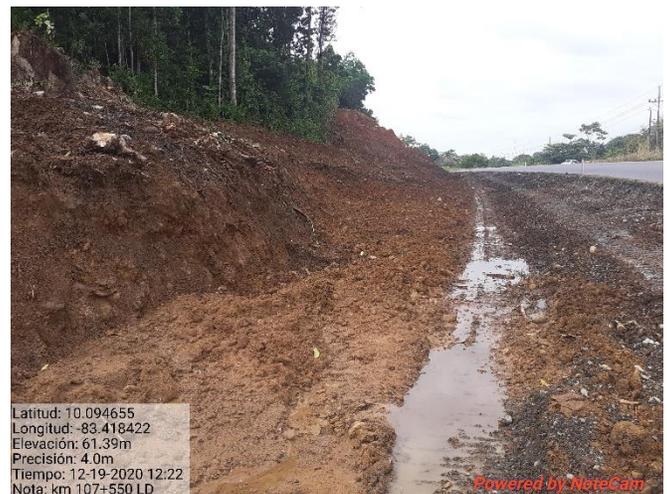
Figura 11. Trabajos de conformación de la vía en los km 106 y 107.

Entre los km 106 y 107 del lado derecho se estuvieron realizando trabajos de limpieza y conformación de la vía. En ambos sectores el estrato observado fue de tierra café oscura, raíces, no se logró registrar evidencia arqueológica.

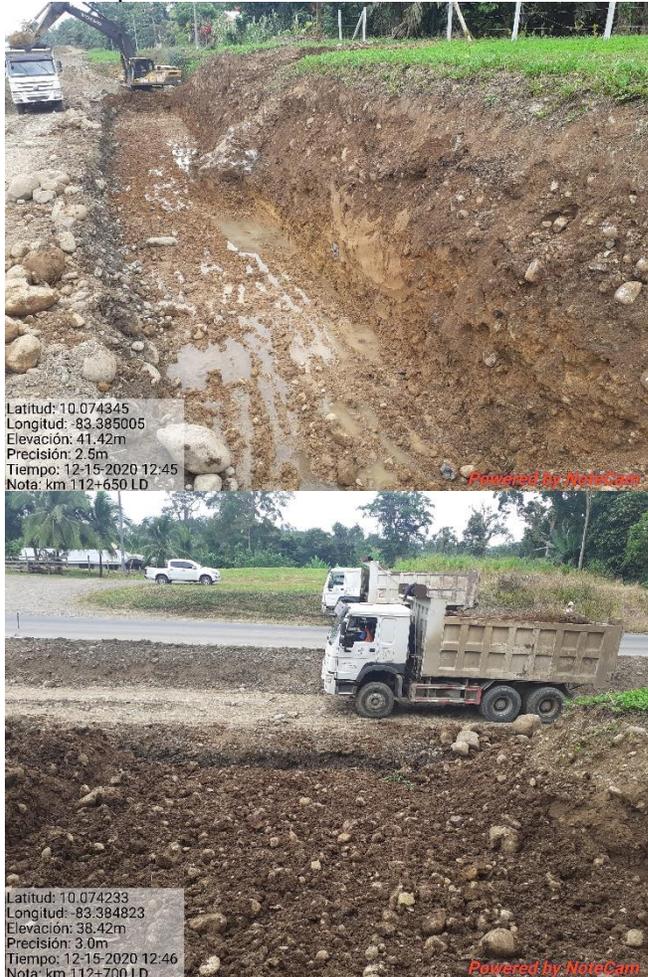
Figura 12. Excavación de lado derecho en el km 112.

En este tramo se estuvo inspeccionando la excavación y nivelación del derecho de vía. El estrato fue de color naranja café revuelto muchas rocas de tamaño variado. No se encontró material precolombino.

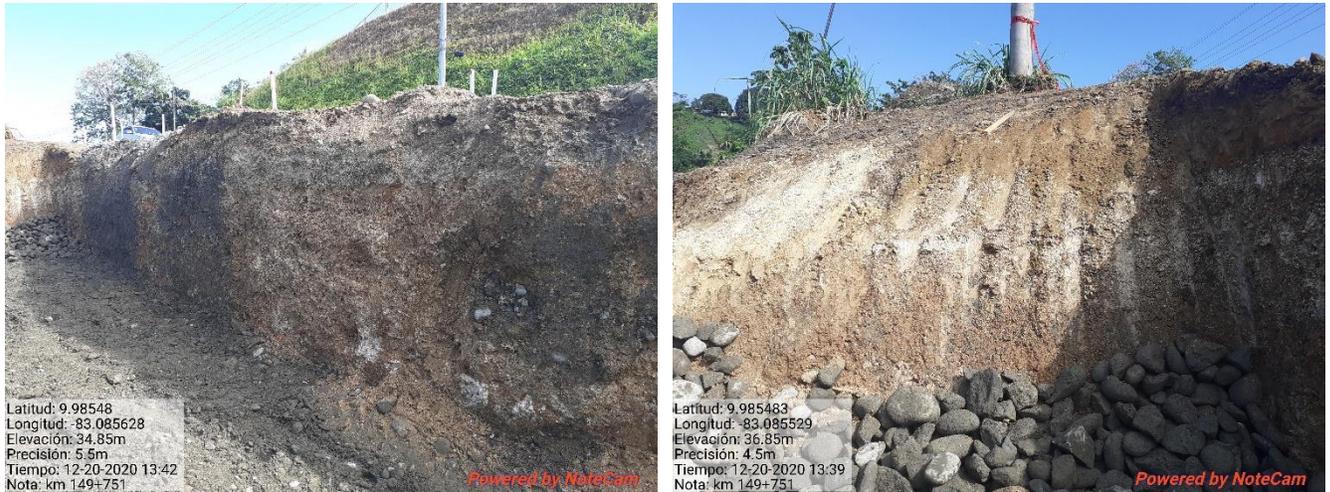
Figura 13. Trabajos de zanjeo para colocación de muro de gaviones.

En este último tramo se inspecciono labores de zanjeo para colocar gaviones por parte de la empresa nacional MECO, en este sector se observó estratos calizos de origen marino, no se detectó material precolombino.
