El Consorcio Supervisor RN32, mediante la Contratación Directa Internacional UER32-004-2017, es adjudicataria del contrato de servicios “Contratación de una Firma que brinde los Servicios de Consultoría al CONAVI para la Gestión del Proyecto: Diseño, Rehabilitación y Ampliación de la Ruta Nacional No. 32, Carretera Braulio Carrillo, Sección: Intersección Ruta Nacional No. 4 (Cruce Sarapiquí)-Limón”, promovido por el Consejo Nacional de Vialidad (CONAVI).

El objeto de la presente contratación será el suministro de los servicios de consultoría a la UE- RN32 del CONAVI, para la gestión del proyecto de diseño, rehabilitación y ampliación de la ruta nacional No. 32, Carretera Braulio Carrillo, Sección: Intersección Ruta Nacional No. 4 (Cruce Sarapiquí)-Limón obra vial, que se ejecutará de acuerdo con lo previsto en el respectivo Contrato de Diseño y Construcción (CDC), el contrato y conforme a las estipulaciones del cartel de la contratación, promovida por el CONAVI y que a la fecha ha sido adjudicada al Consorcio Supervisor RN32.

El proyecto se encuentra ubicado entre la: Sección Cruce Ruta Nacional No. 32 y Ruta Nacional No.4, o sea entre los (Km 48+200) y Limón (Km 156+653), de la

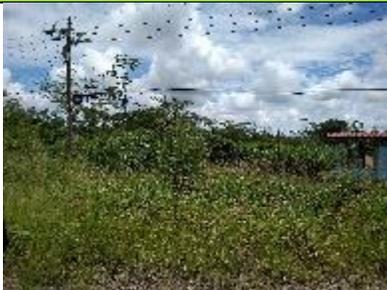
KM	Observaciones	Registro fotográfico
50	No se encuentra en uso, se ha revegetado de una forma natural, no hay obras para manejo de aguas.

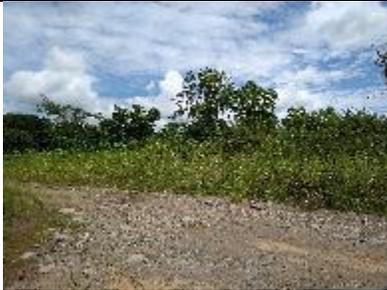
52	No se encuentra en uso, se ha revegetado de una forma natural, no hay obras para manejo de aguas. Hay extracción de material y cambios en la geometría del dique de la antigua laguna de lodos.

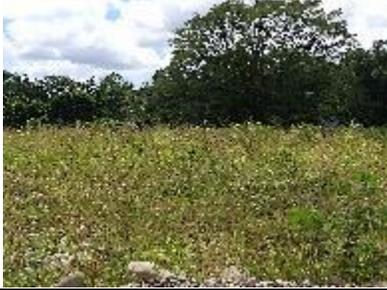
56	No se está utilizando esta escombrera, se ha revegetado naturalmente gran parte del área de relleno. No hay obras para manejo de agua ni para el control de sedimentos. El límite oriental se encuentra cerca del Río Blanco.

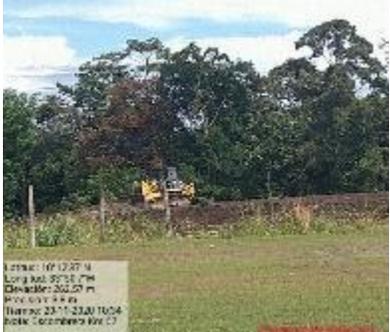
KM	Observaciones	Registro fotográfico
57	Está en uso, se encontró un tractor esparciendo el material en capas y compactando con el mismo peso de la máquina. No hay obras para manejo de aguas ni para el control de sedimentos. Se encuentra colindando con un cuerpo de agua (brazo del Río Danta)

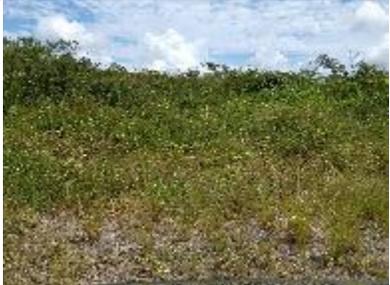
60	Esta escombrera no está en uso. Se ha revegetado de forma natural, no hay obras para manejo de aguas ni control de sedimentos.

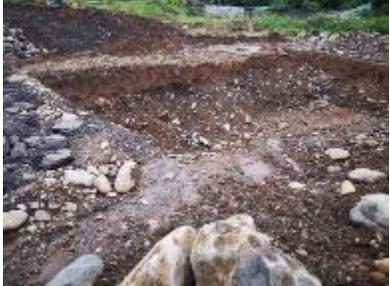
70	No se pudo ingresar para constatar el estado de esta escombrera.	-
71	Esta escombrera está en uso, está recibiendo tierra, escombros, restos de mezcla asfáltica, y lodos. Se ha habilitado dos nuevas fosas para el manejo de lodos.

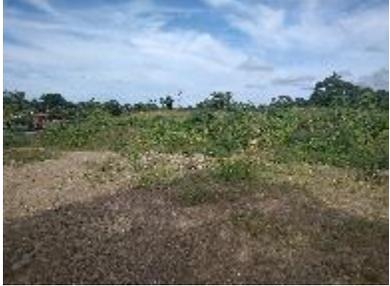
77+700	No se encuentra en uso, se ha revegetado naturalmente, hay obras para manejo de aguas, sedimentadores, pero no reciben mantenimiento, por lo que se encuentran colmatadas.

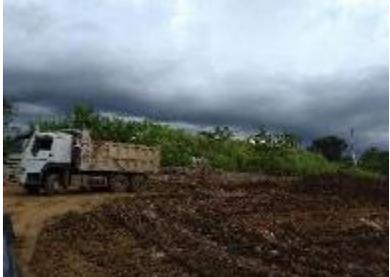
78	No se pudo ingresar a esta escombrera.	-
93	Esta escombrera se encuentra en uso, recibiendo tierra y lodos. No hay obras para manejo de aguas ni control de sedimentos.

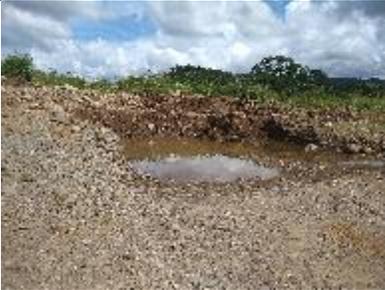
KM	Observaciones	Registro fotográfico
94	Esta escombrera no se está utilizando, sin embargo, se nota que ha habido extracción de material rocoso. Cambiando la geometría de las terrazas.

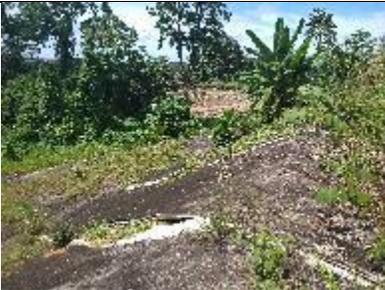
97	Esta escombrera no está en uso, se ha revegetado de forma natural, gran parte de la escombrera. Las obras para manejo de aguas y control de sedimentación no reciben mantenimiento por lo que se encuentran colmatados.

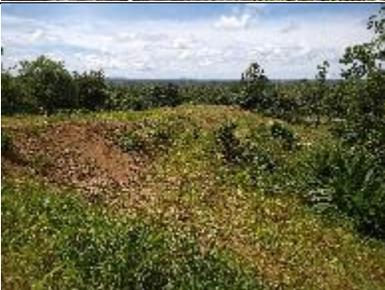
101	Esta escombrera no está en uso, se ha revegetado de forma natural

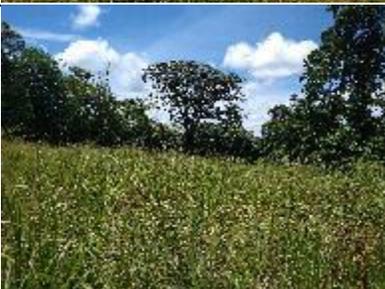
105	No está en uso, se ha revegetado de forma natural

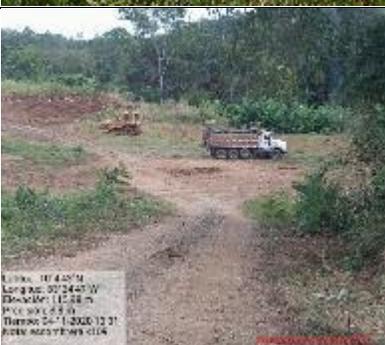
109	. MECO asume el control, uso y manejo de la escombrera. Carece de obras para manejo de aguas, únicamente un desfogue que conduce el agua de escorrentía hacia el sector norte de la finca. No hay obras para el control de sedimentos.

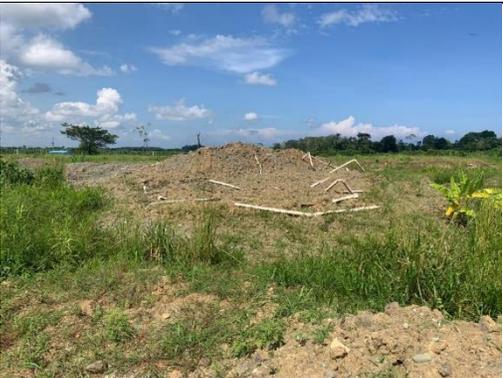
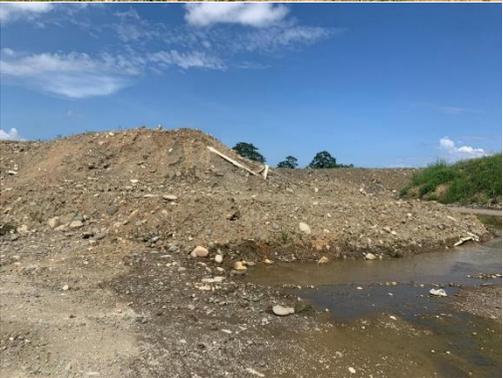
128+650	L-0186268-1994	Finalizada.	-
131+950	L-48948-1992	Sin obras, aún falta reparación de taludes y manejo de aguas.	-
132+400	L-563890-1999	Activa. Hay residuos de la obra mezclados en el material de la escombrera.

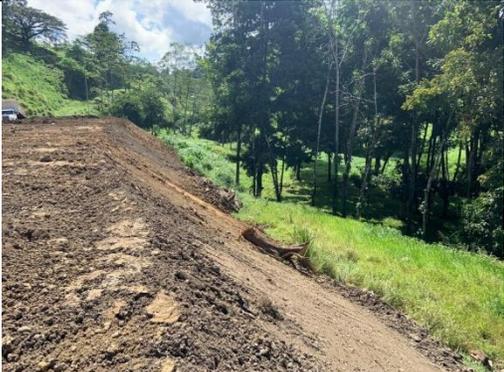
Escombrera	Plano catastrado	Observaciones	Registro fotográfico
134+970	L-12845-1974	Sin uso durante el periodo, requiere mantenimiento del sistema de manejo de aguas, presenta arrastre de sedimentos.	-
149+400	L-608253-1985	Se mantienen trabajos por corte de talud en km 149, requiere mantenimiento del sistema de manejo de aguas.

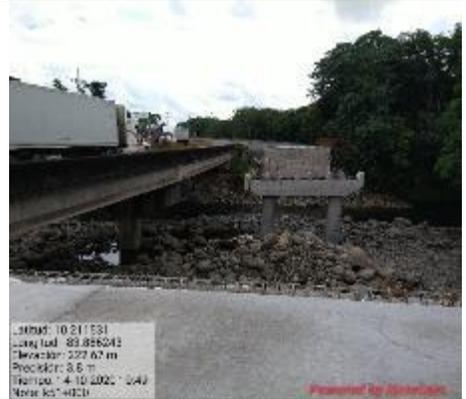
#	Obra	Observaciones	Registro fotográfico
1	Río Corinto 51+000	No se están realizando trabajos en el puente, no hay instalaciones temporales ni equipos de trabajo.

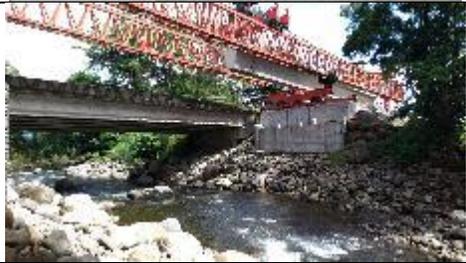
2	Río Costa Rica 54+088	Se realizan los trabajos de colocación de vigas. Hay equipos, insumos, maquinaria trabajando en el sitio. .

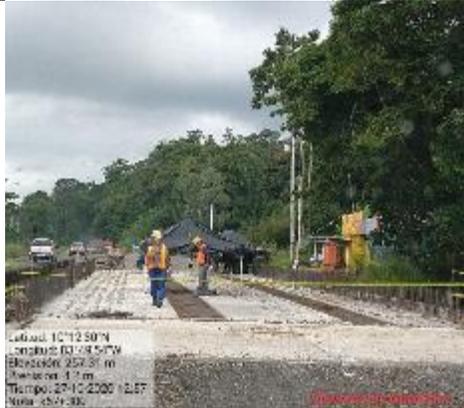
#	Obra	Observaciones	Registro fotográfico
4	Rio Danta 57+330	Se ha concluido con la colocación de vigas. La grúa está en proceso de traslado. Hay residuos pendientes de recoger.

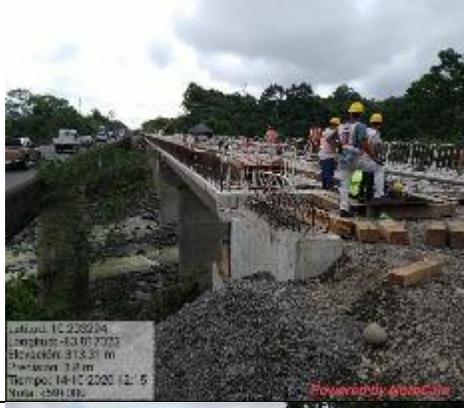
<p>Latitud: 10°12'50"N Longitud: 077°45'07"W Elevación: 257.31 m Tiempo: 14-12-2020 12:57 Nota: <N/A>.</p>
5	Rio Toro Amarillo 59+124	Se ha concluido con la colocación de vigas.

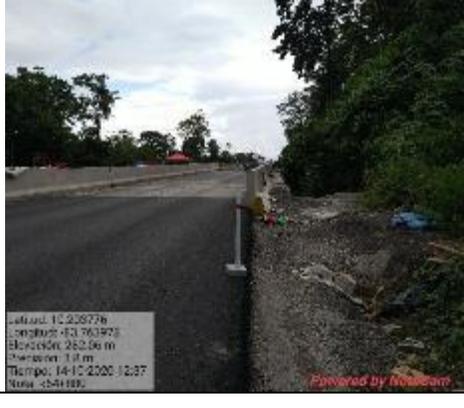
<p>Latitud: 10°23'02.04 Longitud: -83°01'33.03 Elevación: 313.31 m Tiempo: 14-12-2020 12: 5 Nota: <N/A>.</p>
6	Rio Molinos 64+880	El puente se encuentra habilitado y en servicio, mientras se realizan trabajos de restauración de la antigua estructura. Quedan residuos pendientes de recoger que se detallan en el apartado correspondiente a residuos sólidos.

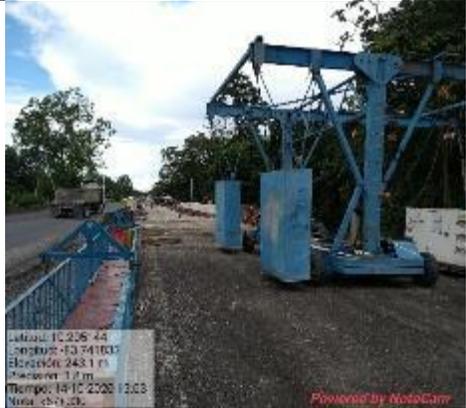
#	Obra	Observaciones	Registro fotográfico
7	Río Jiménez 67+336	Se están realizando trabajos en el puente, hay personal, equipos y maquinaria, Instalaciones temporales, sitio de descanso y caseta sanitaria.

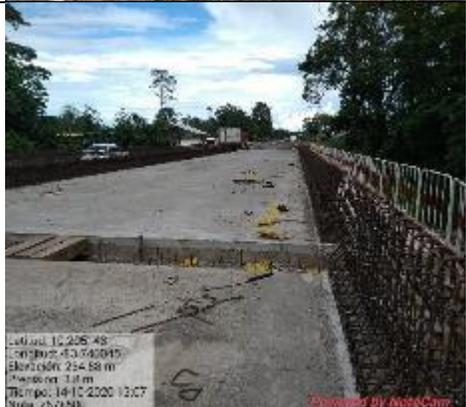
<p> Latitud: 10.236 44 Longitud: -83.741633 Elevación: 243.1 m Presión: 1.7 m Tiempo: 14-12-2020 13:03 Nota: <51.23> </p>
8	Río Roca 67+508	Se están realizando trabajos en el puente, hay personal, equipos y maquinaria, Instalaciones temporales, sitio de descanso y caseta sanitaria compartida con el personal de Río Jiménez

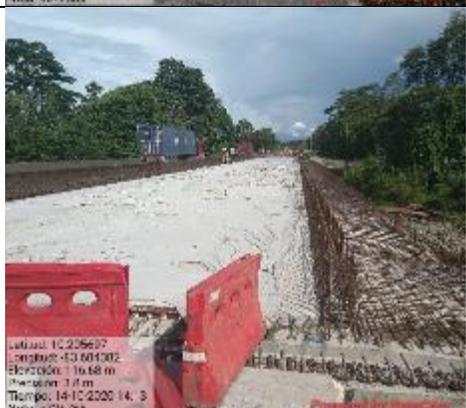
<p> Latitud: 10.205 48 Longitud: -83.742045 Elevación: 254.58 m Presión: 1.8 m Tiempo: 14-12-2020 13:07 Nota: <51.53> </p>
9	Río Guácimo 73+755	Se están realizando trabajos en el puente, hay personal, equipos y maquinaria, Instalaciones temporales, sitio de descanso y caseta sanitaria compartida con el personal de Río Guacimito. Hay residuos pendientes de recoger, aun detrás del muro de gaviones.

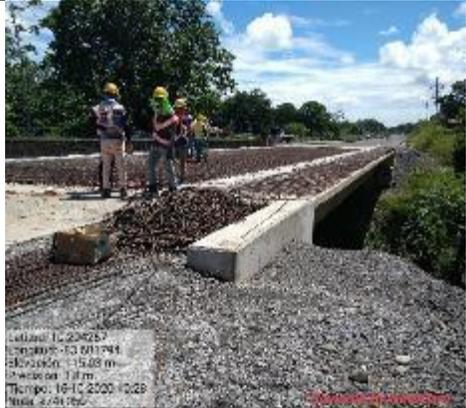
#	Obra	Observaciones	Registro fotográfico
10	Río Guacimito 74+050	Se están realizando trabajos en el puente, hay personal, equipos y maquinaria, Instalaciones temporales, sitio de descanso y caseta sanitaria compartida con el personal de Río Guácimo.

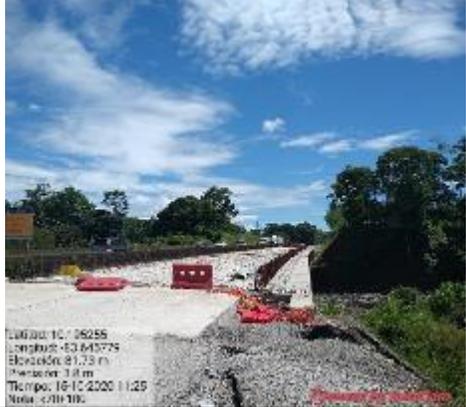
<p> Latitud: 15.234227 Longitud: -83.601744 Elevación: 15.03 m Tamaño: 3.0 m Tiempo: 16-10-2020 12:29 Nota: <704386> </p>
11	Río Parismina 78+187	No se están realizando trabajos en el puente, no hay instalaciones temporales ni equipos de trabajo.

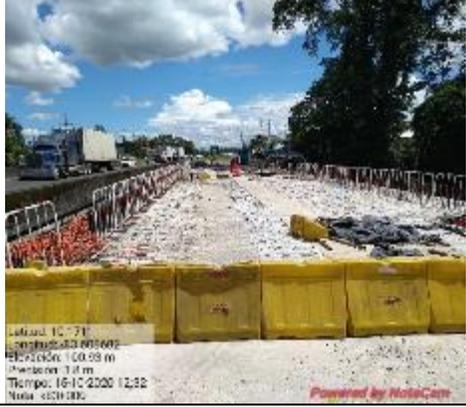
<p> Latitud: 15.24255 Longitud: -83.643725 Elevación: 21.73 m Tamaño: 3.0 m Tiempo: 16-10-2020 11:29 Nota: <704386> </p>
12	Río Dos Novillos 83+000	Se realizan trabajos en la loza del puente, hay equipos menores, generador eléctrico, instalaciones temporales, almacenamiento de combustible en recipientes apropiados.

83+000	El compresor de aire presenta fugas de aceite o combustible, se reportó al encargado ambiental para su debida atención.

83+000	La bandeja de contención de derrames de combustible, presenta una fuga, se reportó al encargado ambiental para su debida atención.

83+000	Fugas de aceite en compresor de aire. No hay aplicación de medidas de control.

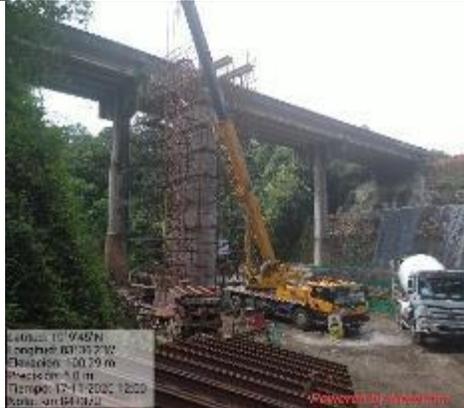
#	Obra	Observaciones	Registro fotográfico
13	Río Destierro 84+300	. Hay personal, equipos, maquinaria pesada, Se almacena combustible en estañones.

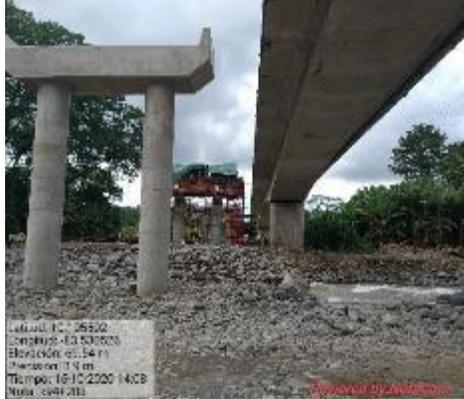
<p> Latitud: 10° 36' 03" Longitud: -83° 56' 42" W Elevación: 118.49 m Dirección: 1.0 m Tiempo: 18-10-2020 13:30 Nota: c941296 </p>
15	Río Reventazón 94+288	Se continúan con los trabajos en las pilas del puente, se realizan trabajos en el cauce para proteger las estructuras y el personal.

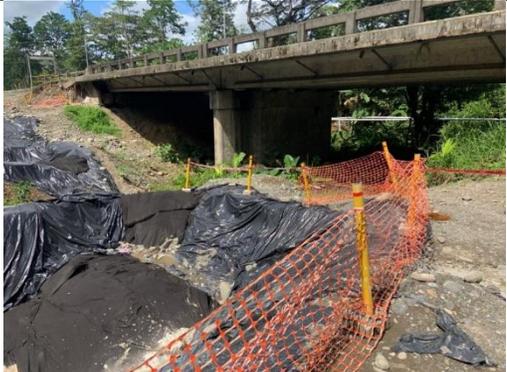
Obra	KM	Observaciones	
Puente Río Madre	141+270	Perforación de pilotes en margen izquierda. Hay presencia de instalaciones provisionales.

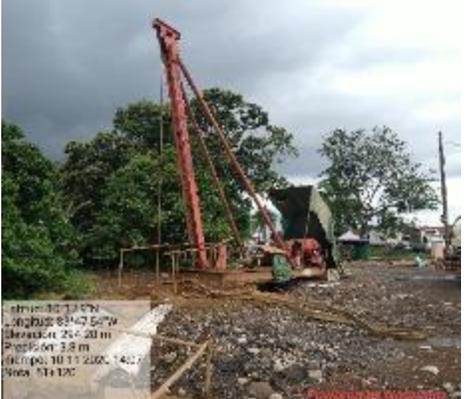
61+120	I	14	La pilotera funciona cumpliendo lo básico del protocolo de inspección de pilotas. Se debe mejorar el manejo del aceite que derrama la máquina y que actualmente se recoge en un tarro plástico.

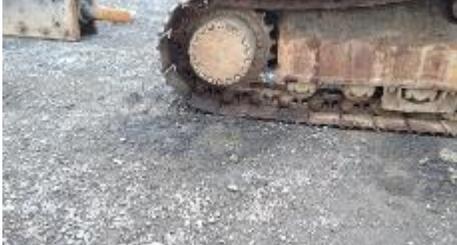
KM	Observaciones	Registro fotográfico
49	La máquina Volvo #5, fue reparada recientemente, se evidencia nuevos derrames de aceite en el suelo, sin que haya medidas de contención o algún dispositivo para evitar la contaminación del suelo.

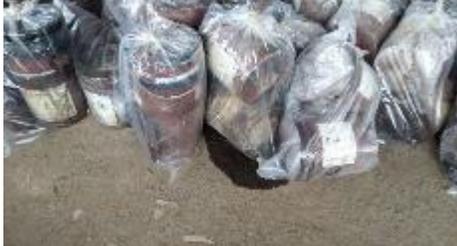
49	En el plantel del k49, se está preparando para entregar al gestor autorizado los recipientes que contienen restos de grasa. Se mejora el manejo y disposición de este tipo de residuos.

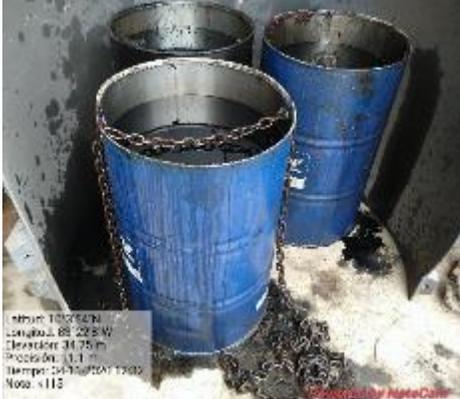
KM	Observaciones	Registro fotográfico
115+000	<p>El taller ubicado en el plantel Barbilla, sigue manejando sustancias peligrosas sin contar con las medidas descritas en el PPGA y los anexos al EsIA. Esta situación se ha señalado reiteradamente sin que medie una solución definitiva. Se emite nuevamente una nota técnica de no conformidad. Se recomienda inhabilitar este taller hasta que tenga por cumplidas las condiciones mínimas descritas en el PPGA para un sitio de manejo y almacenaje de sustancias peligrosas.</p>

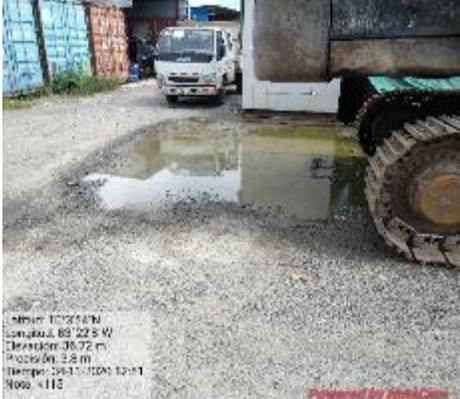
<p>Altitud: 10127.61 m Longitud: 85° 22' 5" W Elevación: 34.75 m Resolución: 3.1 m Tiempo: 24/11/2020 12:02 Nota: 1115</p>
115	<p>En el plantel Barbilla, se realiza reparaciones de maquinaria fuera del área de taller, directamente sobre el suelo sin impermeabilizar. Hay derrames importantes de aceite.</p>

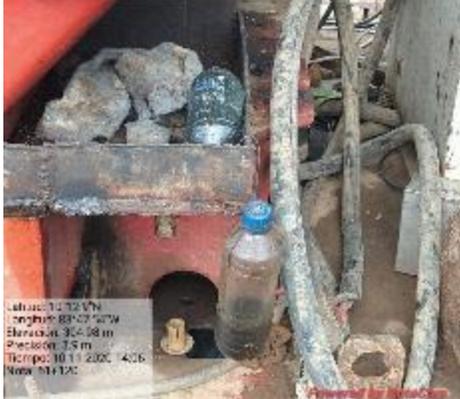
<p>Altitud: 10111.97 m Longitud: 85° 22' 52" W Elevación: 26.64 m Resolución: 4.2 m Tiempo: 10/11/2020 1:25 Nota: 114121</p>
61+120	<p>Se continúa utilizando envases de bebidas para contener sustancias peligrosas. Estos recipientes se encuentran sin rotulación ni identificación como dicta el Anexo correspondiente.</p>

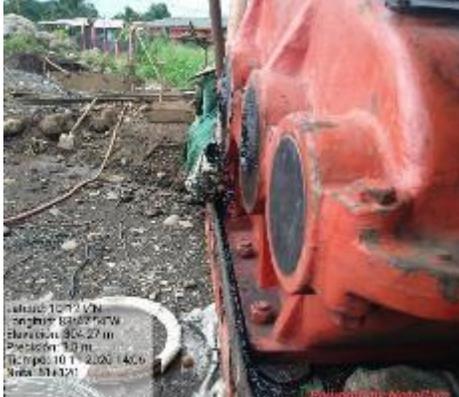
KM	Observaciones	Registro fotográfico
61+120	La pilotera derrama aceite y está siendo recogido en un tarro. El aceite debería caer en la bandeja de contención y ahí ser recogido con musgo absorbente, según el protocolo. No se recomienda el uso de esos recipientes, debido al riesgo de derrames.

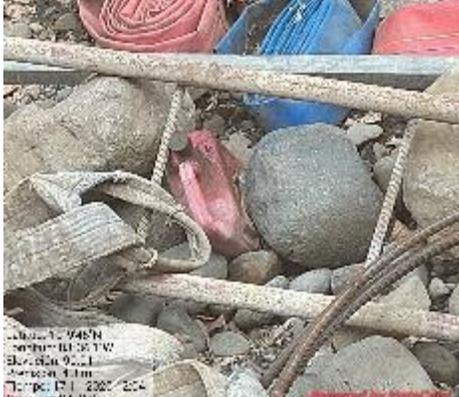
<p>Altitud: 1077.4 m Longitud: 8347.547 m Elevación: 304.27 m Precisión: 0.0 m Temperatura: 17.2300 1400 Hora: 01:43:21</p>
84+370	Hay residuos plásticos de recipientes que contenían aceite hidráulico dispuestos y semienterrados. Deben recogerse y gestionarse como residuo peligroso.

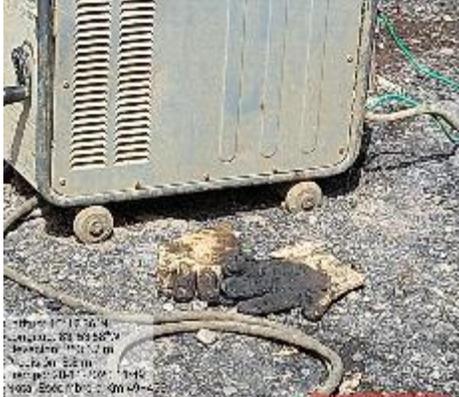
<p>Altitud: 1074.948 m Longitud: 8347.547 m Elevación: 304.27 m Precisión: 0.0 m Temperatura: 17.2300 1400 Hora: 01:43:21</p>
49+450	Guantes impregnados con grasa dejados en el suelo. Deben gestionarse como residuos peligrosos.

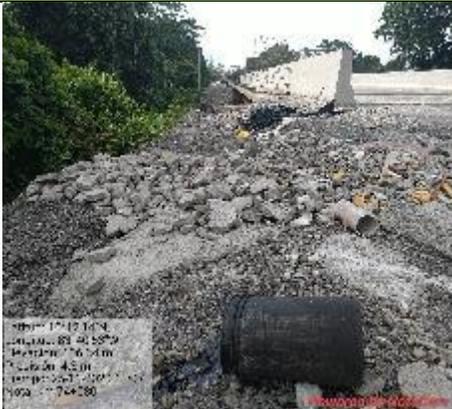
KM	Observaciones	Registro fotográfico
74+080	Mal manejo de residuos de emulsión bituminosa, cerca del río Guacimito. Esta acción se documenta en una No Conformidad.

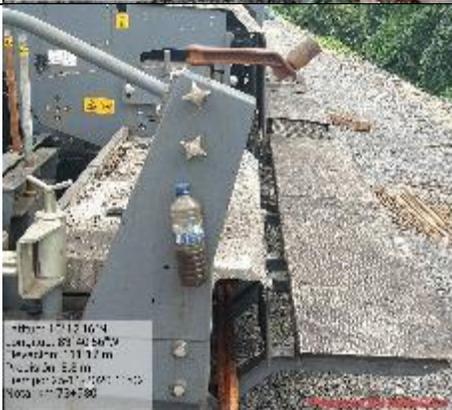
73+980	Se continúa con el manejo de sustancias peligrosas utilizando recipientes no estandarizados, sin rotular.

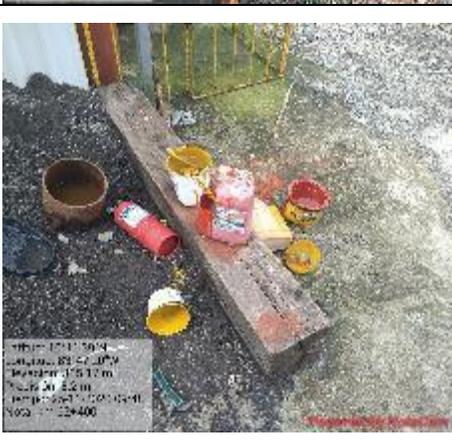
64+400	Mal manejo de recipientes, solventes y pinturas, en el plantel de Guápiles.

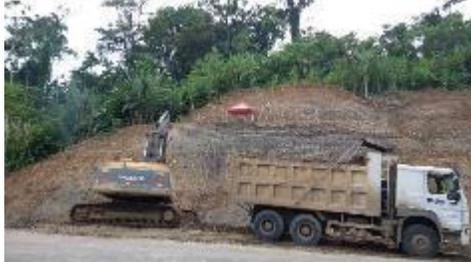
KM	Observaciones	Registro fotográfico
112	Se observa que las vagonetas que están trasladando material desde el corte en k 112, circulan en la ruta 32 sin cumplir el requisito de llevar un toldo cubriendo la carga, para evitar la dispersión de partículas en el aire, la caída de material en carretera, y la generación de barro en la superficie de rodamiento de la Ruta 32. Sobre este tema se documenta y se elabora una nota técnica de no conformidad.

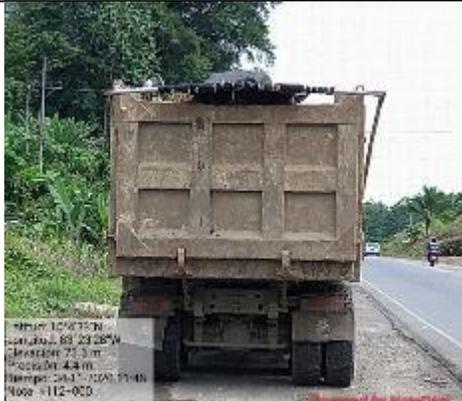
<p> <small> WGS84: 10°13'13.0"N Longitud: 83°40'51"W Elevación: 113.70 m Proyección: UTM Datum: WGS84 / UTM / UTM UTM: 17QUD Zona: 18Q </small> </p>
K112	A pesar de que algunas vagonetas colocan un toldo para cubrir la carga, resulta que ese toldo no cumple la función debido al estado de deterioro en que se encuentra.

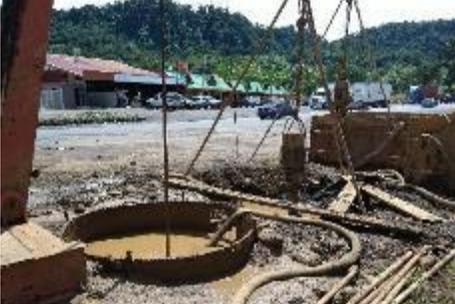
49+450	El lodo generado en la perforación se mantiene bajo control, recogiéndolo en pilas sin evidencias de derrames o mal manejo.

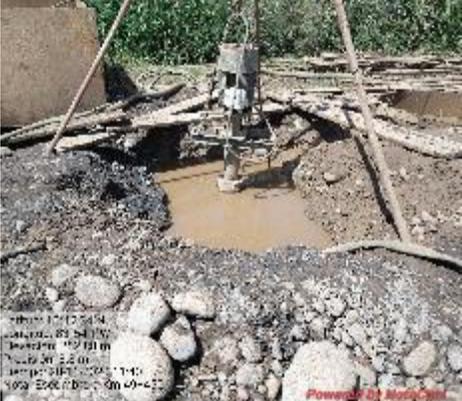
KM	Observaciones	Registro fotográfico
49+450	El lodo generado en la perforación se mantiene bajo control, recogiéndolo en pilas sin evidencias de derrames o mal manejo

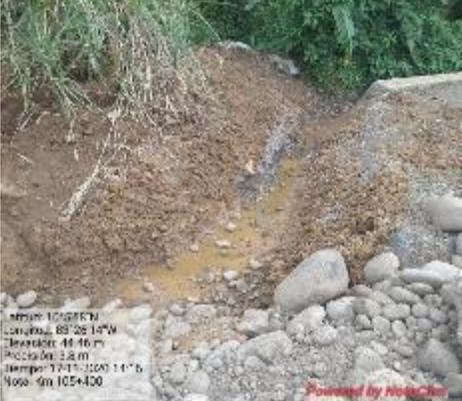
<p> <small> UTM: 1717254 Longitud: 83 5417W Elevación: 2931 m Picta del: 3.2 m Tiempo: 17/11/2020 14:55 Foto: 9m 49+450 </small> </p>
105+400	MECO habilita una cuneta al pie del talud para canalizar las aguas de escorrentía fuera del área de trabajo.

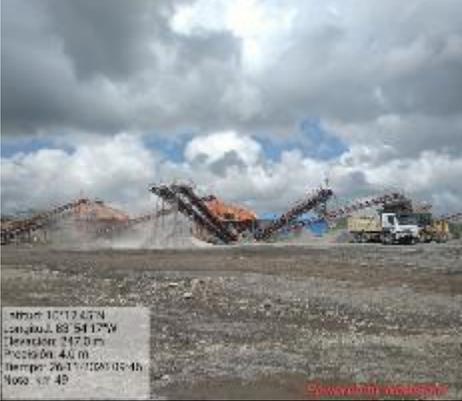
<p> <small> UTM: 1049574 Longitud: 83 5514W Elevación: 4646 m Picta del: 3.8 m Tiempo: 17/11/2020 14:56 Foto: 9m 105+400 </small> </p>
49	Generación de polvo durante el proceso de quebrado de piedras en el plantel k 49.

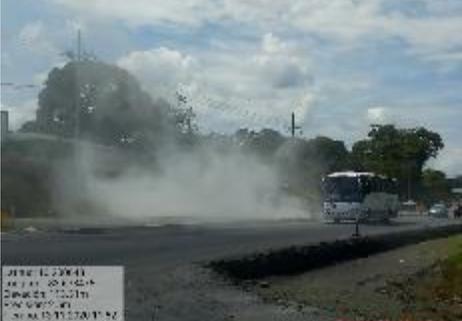
<p> <small> UTM: 1049574 Longitud: 83 5417W Elevación: 2473 m Picta del: 4.0 m Tiempo: 26/11/2020 09:48 Foto: 37 49 </small> </p>
75+000	Los trabajos de preparación de la base estabilizada para imprimación con emulsión, se realizan con un compresor de aire que sopla sobre la superficie a tratar, Esto genera gran cantidad de polvo que se emite sin ningún tipo de controles.

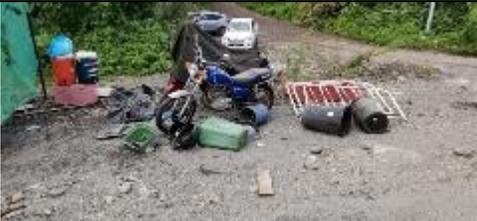
KM	Observaciones	Registro fotográfico
73+800	Hay recipientes para basura tirados en el suelo, sin utilizarse a pesar de que hay residuos sólidos en el sitio. Falta orden y limpieza.

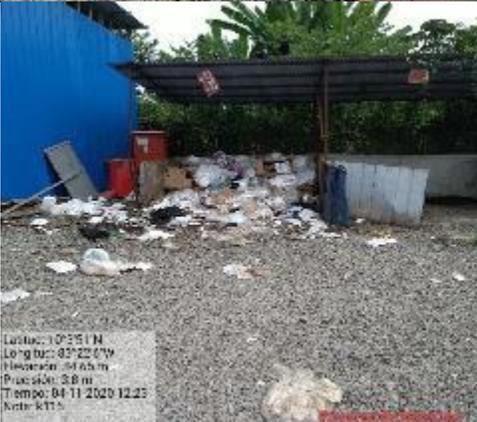
115+000	En el plantel de Barbilla, el centro de acopio de residuos ordinarios, valorizables y no valorizables se encuentra colmatado de basura orgánica principalmente y los recipientes para distribuir los alimentos. Esto genera mal olor, y es un foco de contaminación. Se elabora una nota técnica de no conformidad.

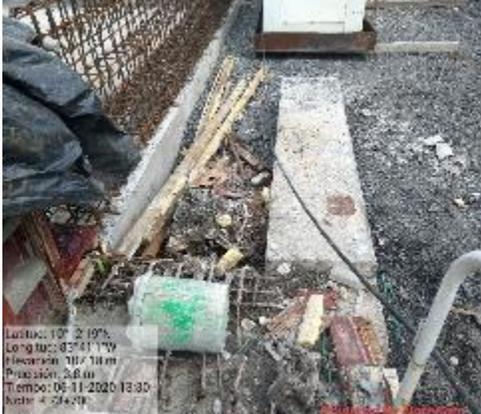
KM	Observaciones	Registro fotográfico
73+700	Puente sobre Río Guácimo, se encuentra gran cantidad de residuos ordinarios, en el frente de trabajo. Falta orden y limpieza.

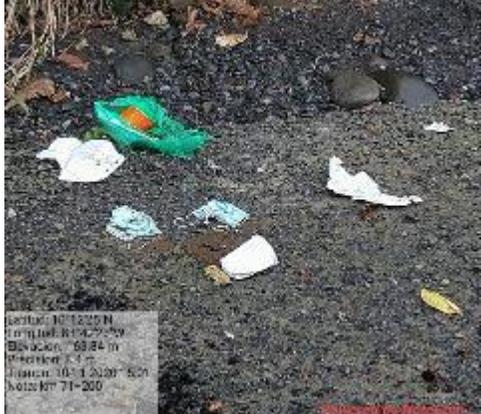
<p>Latitud: 10° 2' 19" N Longitud: 83° 41' 1" W Elevación: 107.118 m Presión: 2.8 bar Tiempo: 05-11-2020 13:30 Autor: 4-204-208</p>
71+200	Se reportan residuos sólidos ordinarios, dejados en el suelo, cubrebocas desechables, y otros.

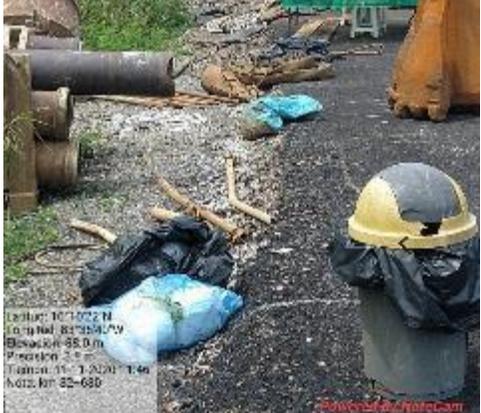
<p>Latitud: 10° 12' 25" N Longitud: 83° 42' 59" W Elevación: 63.84 m Presión: 2.1 bar Tiempo: 05-11-2020 15:01 Autor: 007-71-200</p>
82+680	Se reporta residuos ordinarios dejados en el sitio, fuera de los contenedores para basura. Falta orden y limpieza.

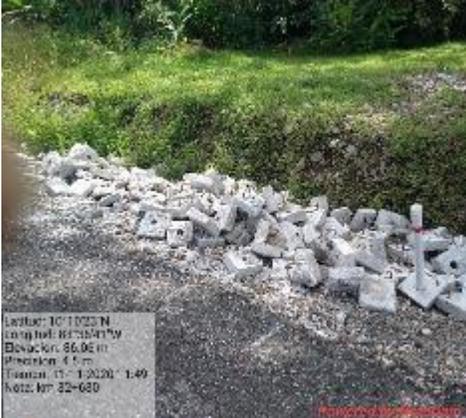
KM	Observaciones	Registro fotográfico
82+680	Se han dejado al lado de la carretera las bases de concreto que se utilizan para guiar el tránsito. Estas bases se encuentran quebradas y deberían ser dispuestas en una escombrera, como material inerte. No se debe llevar a escombrera los tubos de PVC.

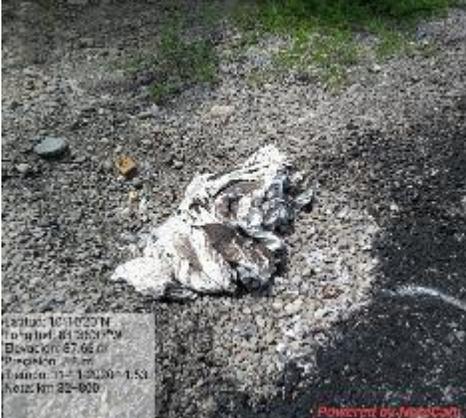
<p>Latitud: 10°10'23"N Longitud: 84°35'41"W Elevación: 86.05 m Precisión: 4.5 m Fecha: 11-10-2017 1:49 Nota: Km 32-680</p>
82+800	Se dejan a la orilla de la calle, las mantas de geotextil impregnadas con emulsión bituminosa, según la ficha técnica ese tipo de residuos deben gestionarse como residuos peligrosos.

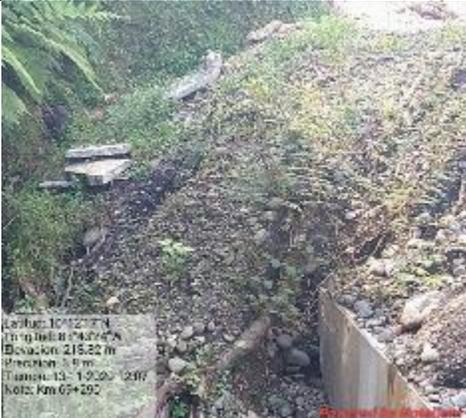
<p>Latitud: 10°10'23"N Longitud: 84°35'41"W Elevación: 87.65 m Precisión: 3.5 m Fecha: 11-10-2017 1:53 Nota: Km 32-800</p>
69+290	Se reporta lozas de concreto, probablemente escombros de demolición de cunetas, que se han dejado en el área de protección de la quebrada en k 69+290.

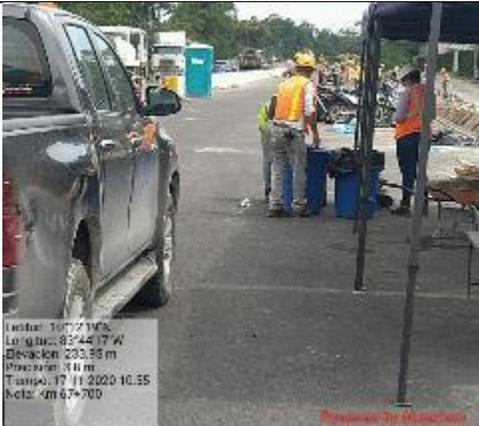
<p> Latitud: 10°12' 04" Longitud: 82°45' 44" Elevación: 218.37 m Precisión: 5.6 m Tiempo: 15/11/2020 12:07 Acta: Km 69+290 </p>
67+700	Recolección de residuos sólidos ordinarios, para ser trasladados al centro de acopio en k 62+400

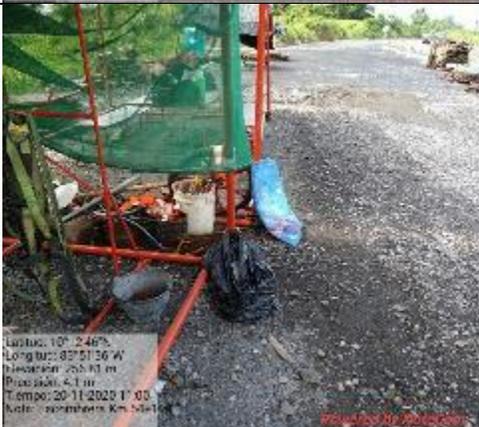
<p> Latitud: 10°12' 14" Longitud: 82°44' 17" Elevación: 233.85 m Precisión: 5.6 m Tiempo: 17/11/2020 10:55 Acta: Km 67+700 </p>
54+100	Los residuos sólidos se recogen en bolsas, no hay contenedores ni separación ni rotulación para clasificar residuos sólidos.

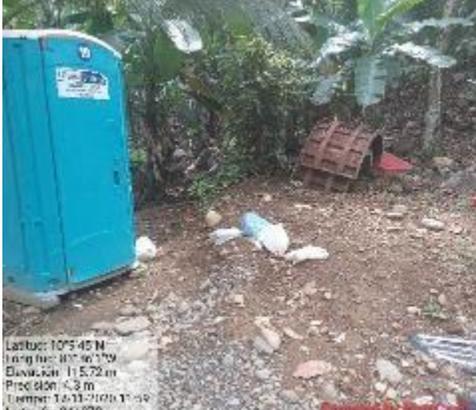
KM	Observaciones	Registro fotográfico
84+370	Bolsas con residuos sólidos ordinarios se encuentran tirados en el frente de trabajo, no hay contenedores ni rotulación.

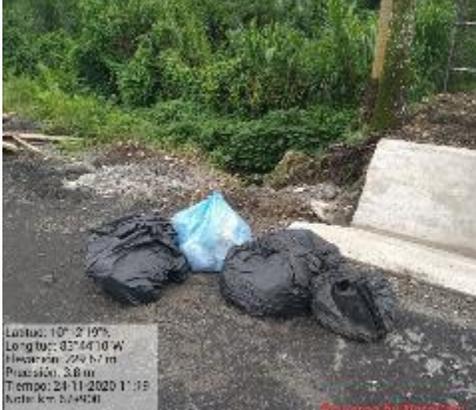
<p data-bbox="933 577 1079 651"> Latitud: 10°5'45" N Longitud: 83°56'17" W Elevación: 115,72 m Precisión: 4,3 m Tiempo: 24-11-2020 11:19 Autor: km 84+370 </p>
67+900	Residuos sólidos acumulados a la orilla de la carretera.

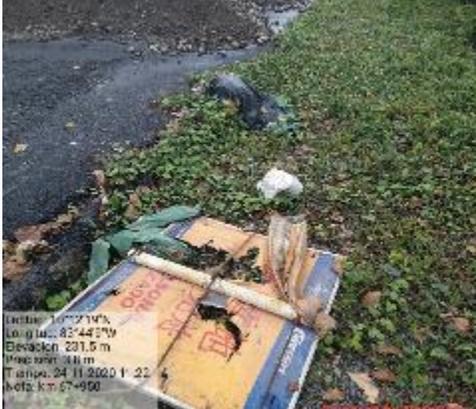
<p data-bbox="933 993 1079 1066"> Latitud: 10° 2' 19" N Longitud: 83°54'10" W Elevación: 229,67 m Precisión: 3,8 m Tiempo: 24-11-2020 11:19 Autor: km 67+900 </p>
67+950	Residuos sólidos acumulados a la orilla de la carretera, no hay personal trabajando en ese sitio.

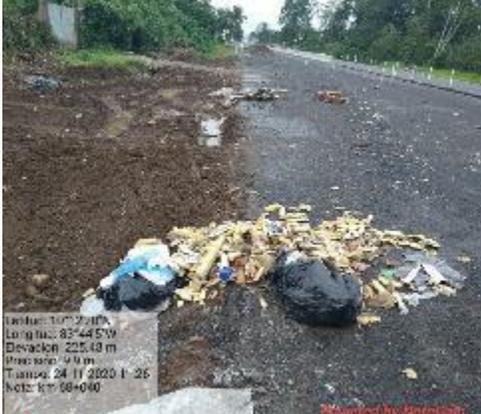
KM	Observaciones	Registro fotográfico
68+040	<p>Acumulación de residuos sólidos, fueron recogidos sin embargo no se trasladaron al sitio de disposición final. Al no estar dentro de un contenedor, la lluvia fácilmente puede arrastrar esos materiales hacia los cuerpos de agua cercanos generando una contaminación que no se podrá recuperar.</p>

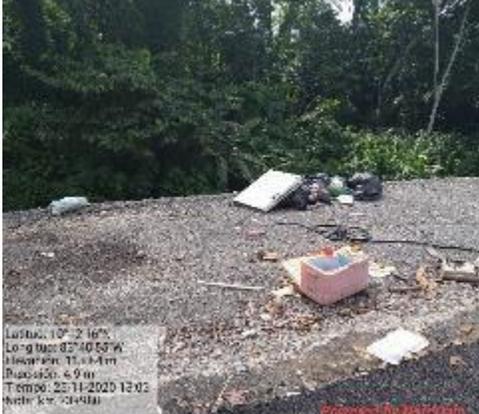
KM	Observaciones	Registro fotográfico
73+980	Residuos ordinarios dejados en el muro de gaviones en el acceso al puente sobre Río Guácimito.

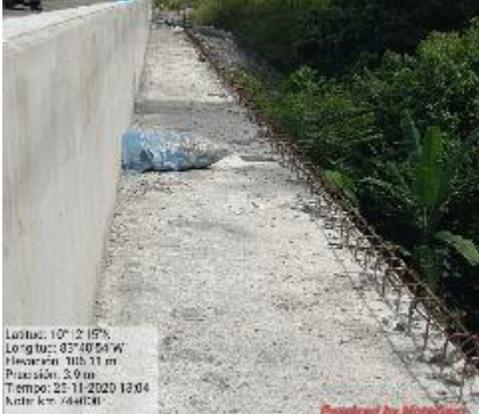
<p> Latitud: 10° 12' 46" N Longitud: 83° 40' 53" W Elevación: 111.34 m Precisión: 4.9 m Tiempo: 23/11/2020 12:03 Autor: km 73+980 </p>
74+000	Residuos dejados en el puente sobre río Guácimito

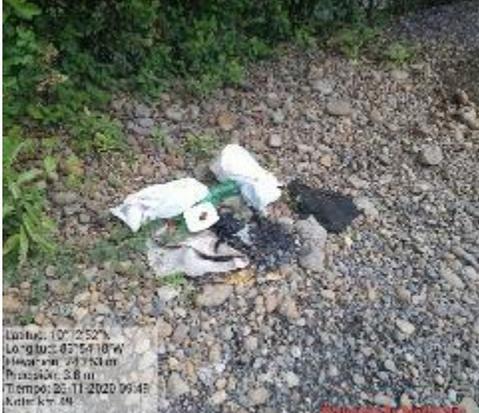
49.	Quema de residuos sólidos en el área del plantel k 49.

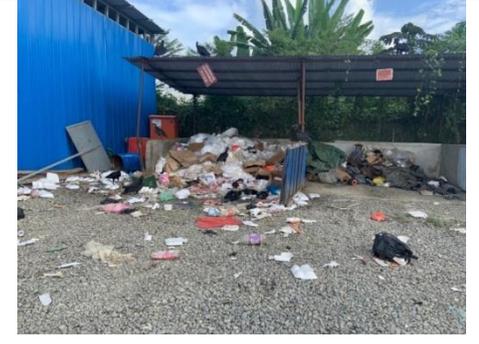
<p> Latitud: 10° 12' 52" N Longitud: 83° 54' 18" W Elevación: 297.51 m Precisión: 3.8 m Tiempo: 23/11/2020 09:48 Autor: km 49 </p>
115+200	<p>Plantel de Barbilla. Mal manejo de residuos. Poca frecuencia de recolección. Formación de lixiviados que fluyen libremente en el sitio de acopio.</p> <p>El acopio de residuos se encuentra sin orden y aseo, ni medidas sanitarias.</p>

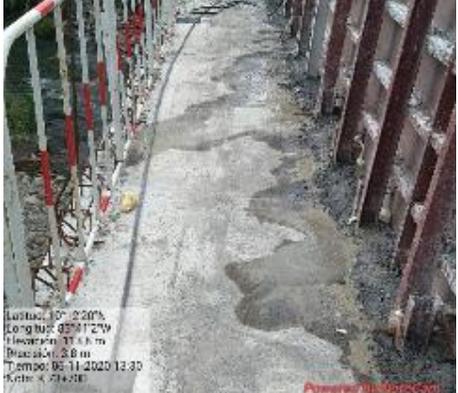
Km	Observaciones	Registro fotográfico
73+700	<p>Durante el colado de las barandas laterales del puente, se reporta la filtración de agua con cemento que fluye hacia el río Guácimo.</p>

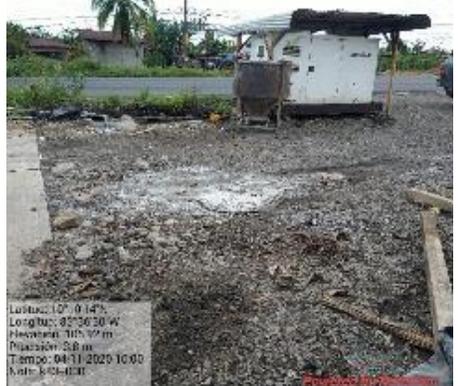
<p> Latitud: 10° 2' 20" S Longitud: 85° 11' 2" W Elevación: 115.8 m Distancia: 3.8 m Tiempo: 04/11/2020 13:30 Velocidad: 4.714 km/h </p>
83+000	<p>Se continúa lavando los equipos utilizados para la colocación de concreto, en sitios no acondicionados para tal efecto y que tampoco cumplen con los supuestos del Protocolo de Buenas Prácticas para el manejo de concreto, elaborado por el contratista. En este caso se ha lavado un concrete bucket sobre el suelo, sin que hay base estabilizada como se indica en el documento.</p>

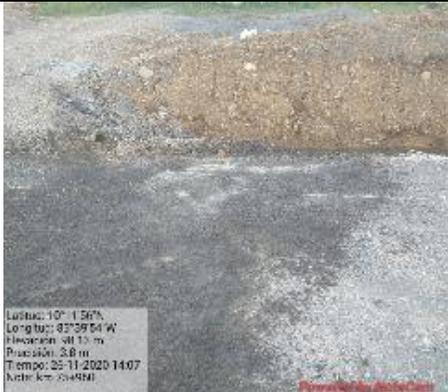
Km	Observaciones	Registro fotográfico
75+950	Se observa al chófer del camión 05, lavando parte de las canoas y tanque vertiendo agua residual del lavado directamente en el suelo, cerca.

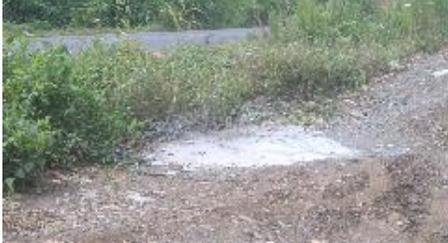
84+300	Deposito de aguas residuales del lavado de chompipas, en el acceso al frente de trabajo Río Destierro.

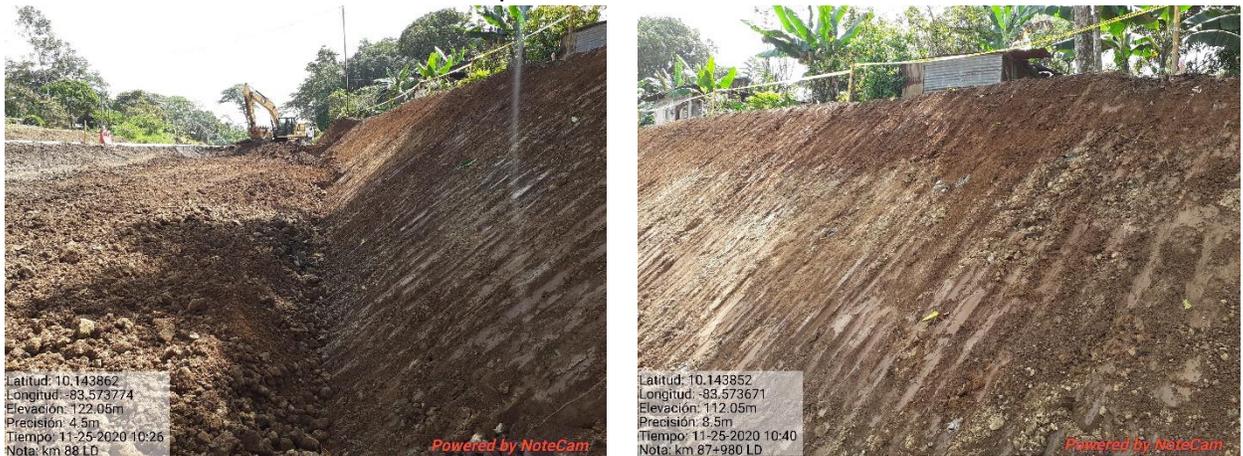
Durante este período en estuvieron concentradas en el km 102 al 105, donde la empresa Meco asumió este sector a solicitud de la empresa Chec. Sin embargo, también hubo actividad en el km 87+900 donde se estuvo excavando un talud faltante de disminuir a nivel de subrasante. Los estratos observados son de color café naranja revuelto con capas de areniscas, no se localizó material cultural precolombino.

Figura 7. Excavaciones y conformación de talud km 87+900.

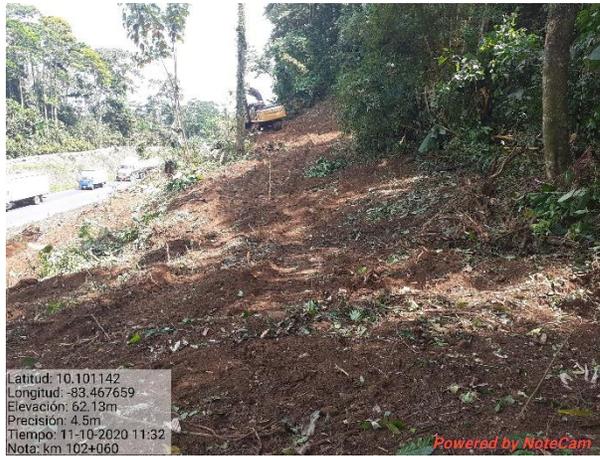
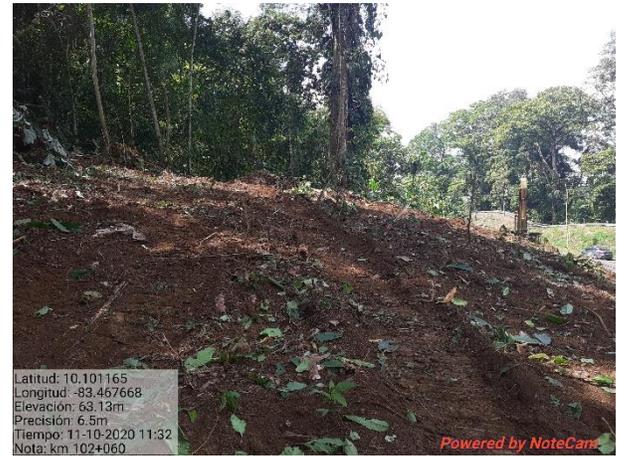
Figura 8. Limpieza y excavación en el km 102+060.

Como se mencionó anteriormente en el km 102 se reiniciaron las labores de limpieza y excavación del derecho de vía por parte de la empresa nacional Meco. En este sector se realizó la limpieza de la capa vegetal y cortes de talud, el estrato observado fue de tierra café naranja, no se localizó evidencia arqueológica durante los cortes.

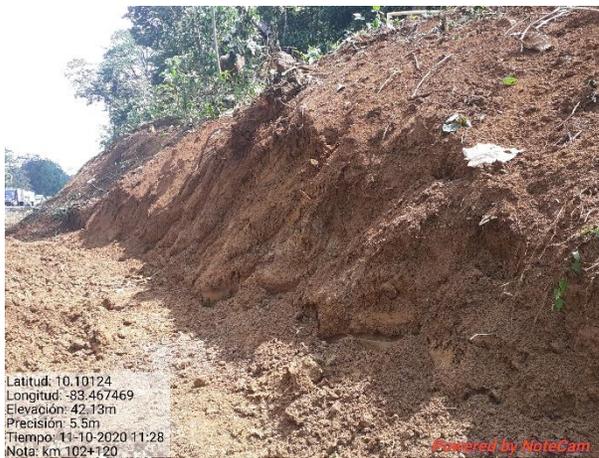
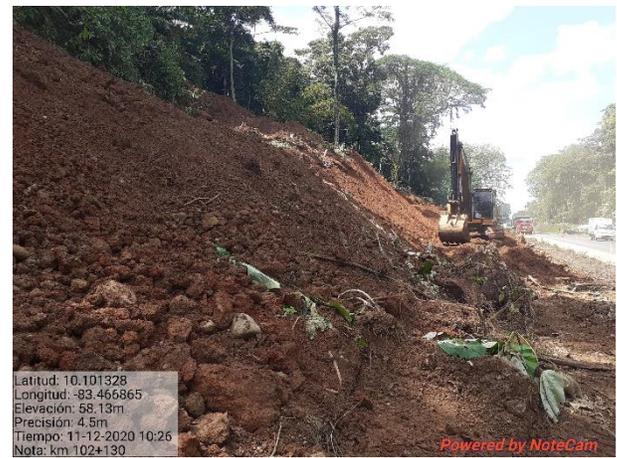
Figura 9. Limpieza y excavación en el km 102+120 al 130.

Los trabajos continuaron en el km 120, excavando y nivelando el lado derecho de la vía, los estratos son similares al anterior, café naranja con pocas rocas, sin material arqueológico presente durante la inspección.

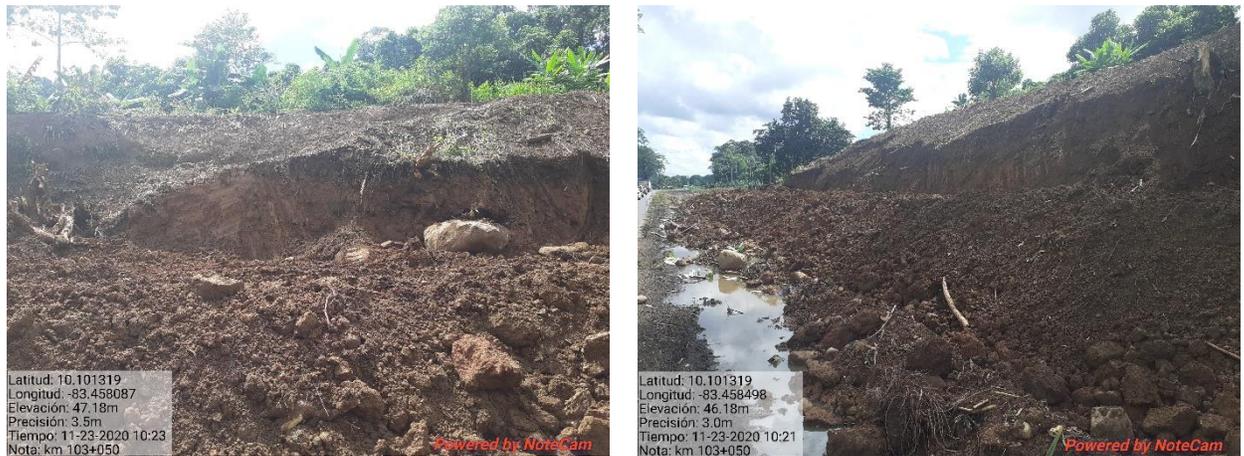
Figura 10. Excavación del perfil en el km 103+050

También en el km 103+050 se estuvo excavando para la nivelación del talud, en este caso los estratos son de color negro a café, se detectaron algunas rocas grandes, sin embargo, no se observó material cultural.

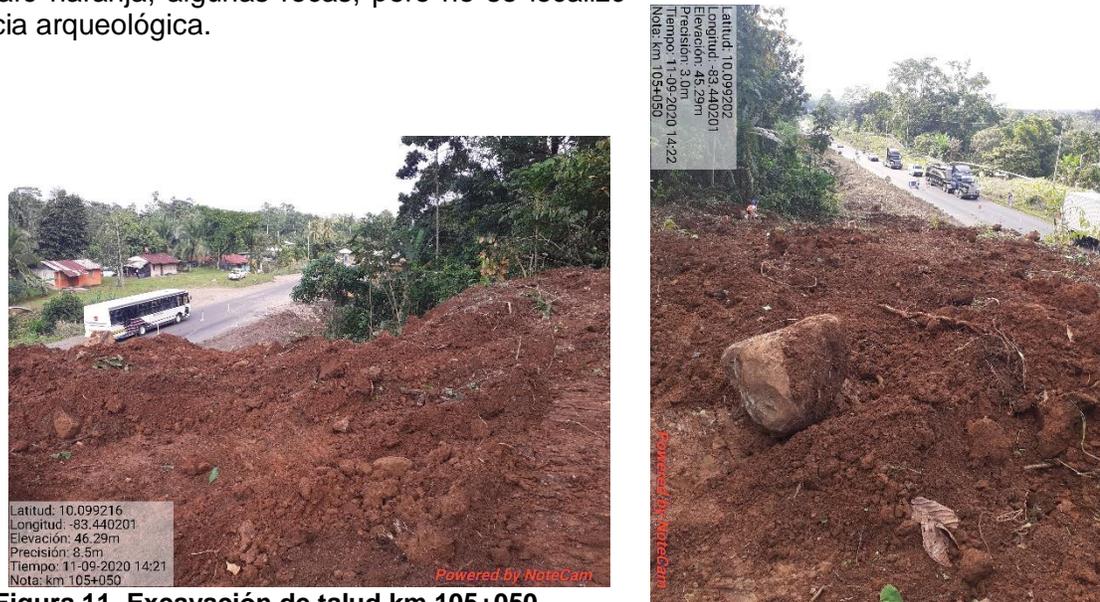
Figura 11. Excavación de talud km 105+050

Los trabajos continuaron en el km 105, donde se inspecciono la limpieza y excavación de un talud, se recorrió los primeros metros durante la limpieza y se observó un estrato de tierra café naranja, algunas rocas, pero no se localizó evidencia arqueológica.

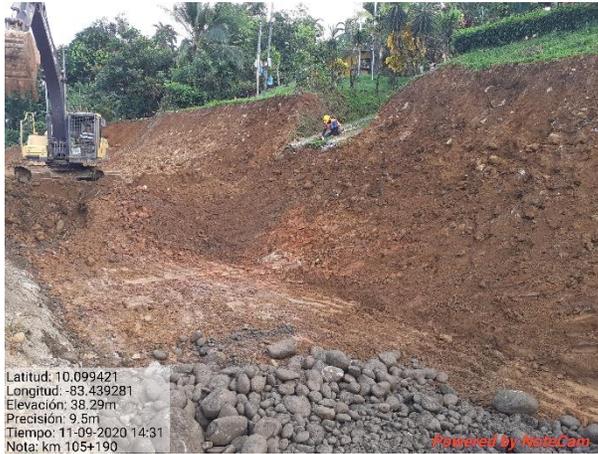
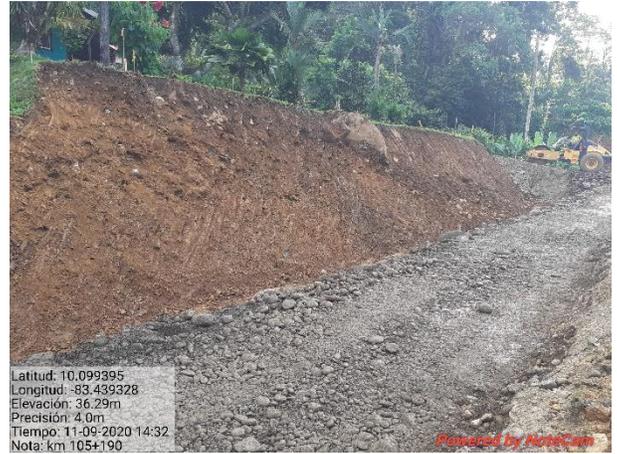
Figura 12. Excavación y relleno en el

En el km 105+190, se estuvo excavando y nivelando el talud del lado derecho de la vía. El estrato observado es de color café naranja con capas de piedras pequeñas. No se logró detectar evidencia precolombina.

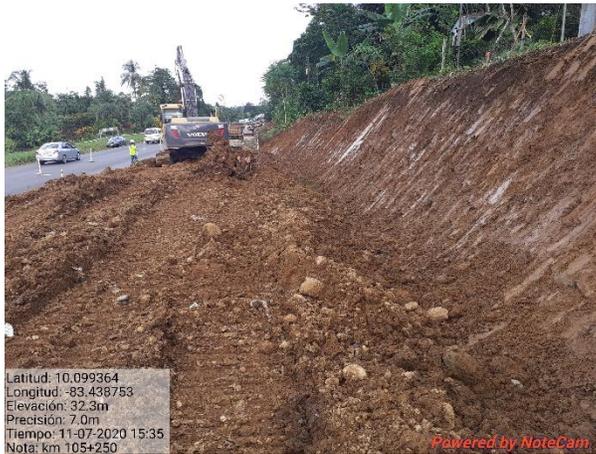
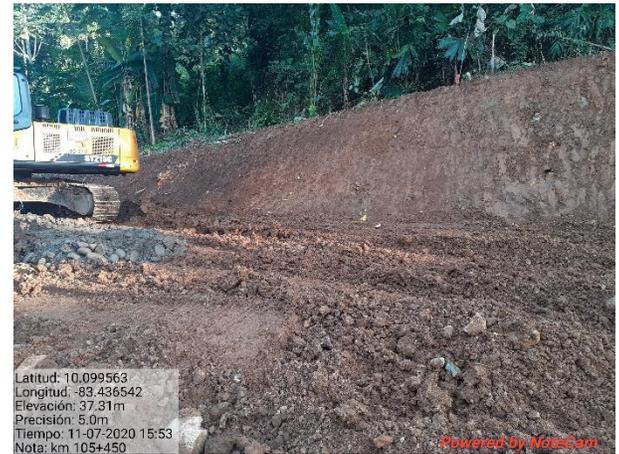
Figura 13. Conformación de los taludes entre el km 105+205 al +400.

Del km 105+250 al +450, también se estuvo conformando el talud, los estratos son similares, con algunas rocas pequeñas, pero no se logró identificar algún tipo de evidencia arqueológica.

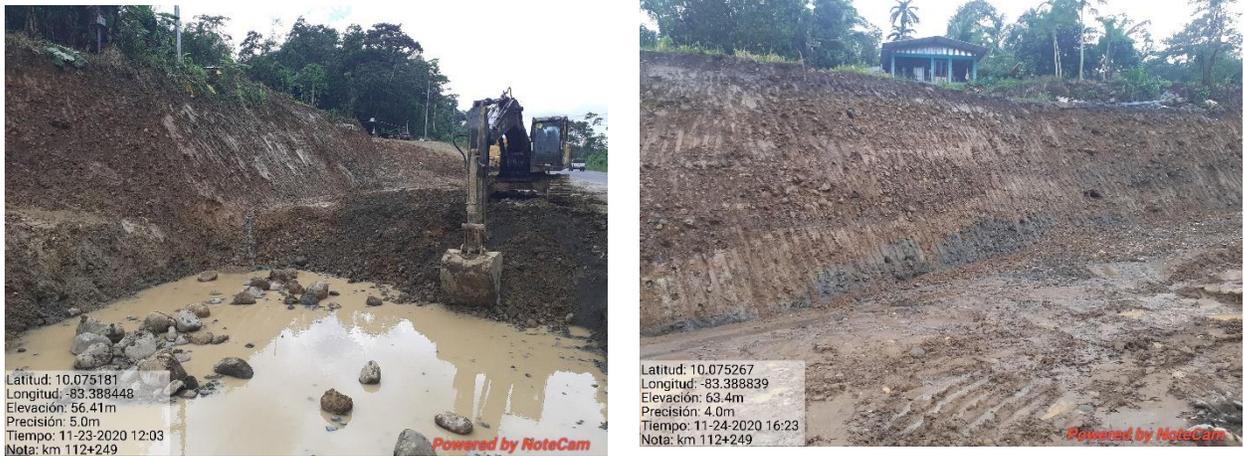
Figura 14. Excavación de lado derecho en el km 112.

En este tramo se estuvo inspeccionando la excavación y nivelación del derecho de vía. El estrato fue de color naranja café revuelto con rocas pequeñas. No se observó evidencia arqueológica.
