El Consorcio Supervisor RN32, mediante la Contratación Directa Internacional UER32-004-2017, es adjudicataria del contrato de servicios “Contratación de una Firma que brinde los Servicios de Consultoría al CONAVI para la Gestión del Proyecto: Diseño, Rehabilitación y Ampliación de la Ruta Nacional No. 32, Carretera Braulio Carrillo, Sección: Intersección Ruta Nacional No. 4 (Cruce Sarapiquí)-Limón”, promovido por el Consejo Nacional de Vialidad (CONAVI).

El objeto de la presente contratación será el suministro de los servicios de consultoría a la UE- RN32 del CONAVI, para la gestión del proyecto de diseño, rehabilitación y ampliación de la ruta nacional No. 32, Carretera Braulio Carrillo, Sección: Intersección Ruta Nacional No. 4 (Cruce Sarapiquí)-Limón obra vial, que se ejecutará de acuerdo con lo previsto en el respectivo Contrato de Diseño y Construcción (CDC), el contrato y conforme a las estipulaciones del cartel de la contratación, promovida por el CONAVI y que a la fecha ha sido adjudicada al Consorcio Supervisor RN32.

El proyecto se encuentra ubicado entre la: Sección Cruce Ruta Nacional No. 32 y Ruta Nacional No.4, o sea entre los (Km 48+200) y Limón (Km 156+653), de la

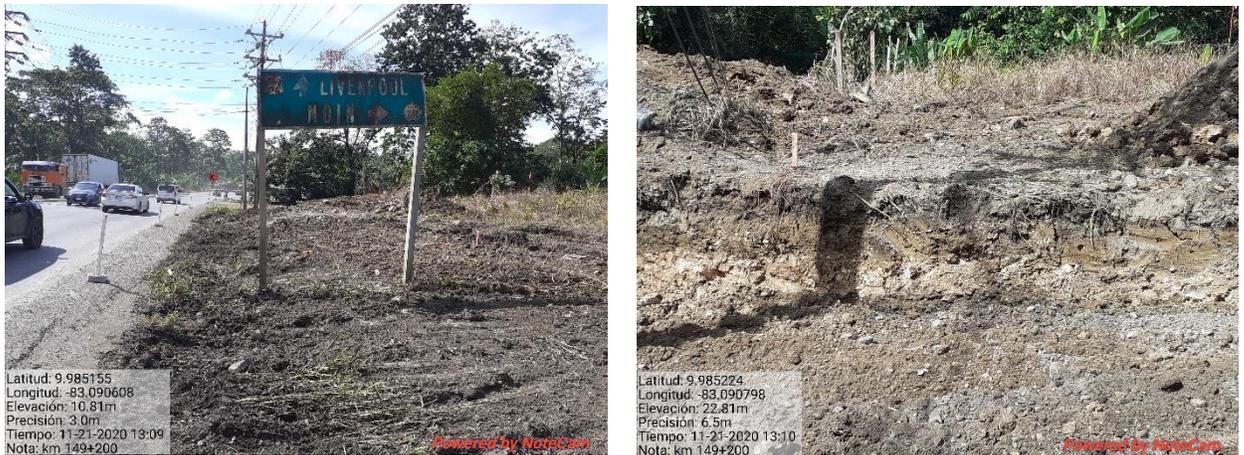
Figura 15. Limpieza de capa vegetal y nivelación de talud.

En este tramo se inspecciono trabajos realizados por la empresa Meco, en el km 149, donde se estuvo excavando y conformando el talud del lado izquierdo de la vía. En el km 149+200 del lado izquierdo se estuvo realizando limpieza de capa vegetal y las primeras excavaciones de terreno. Se observo estratos revueltos sin material cultural.

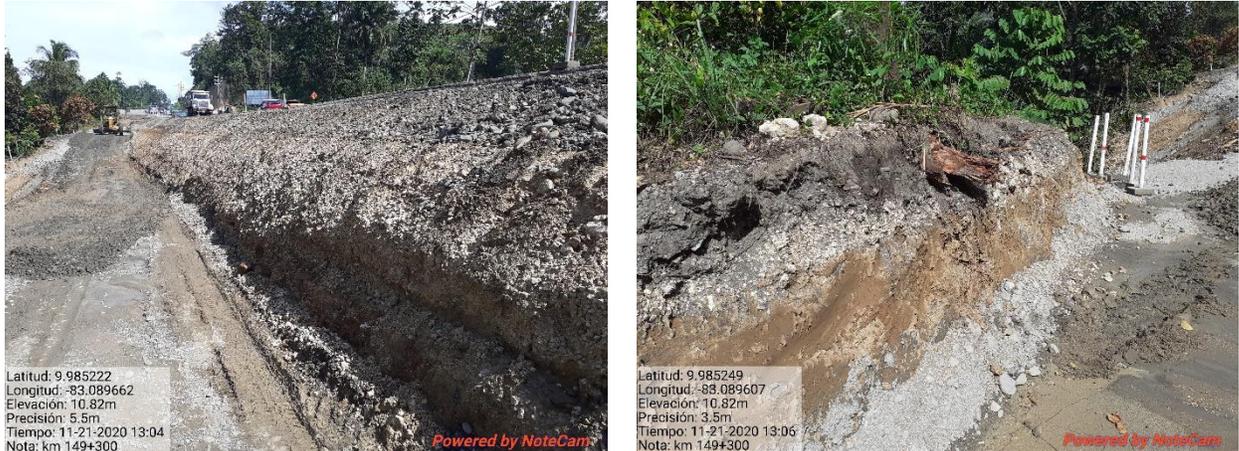
Figura 16. Trabajos de relleno en el km 149+300

En el km 149+300 se inspecciono el relleno al lado derecho de la vía, en algunos sectores se observaron los perfiles, los cuales están conformados por material de origen coralino típico de la zona y algunas capas de tierra, no se logro detectar material arqueológico.

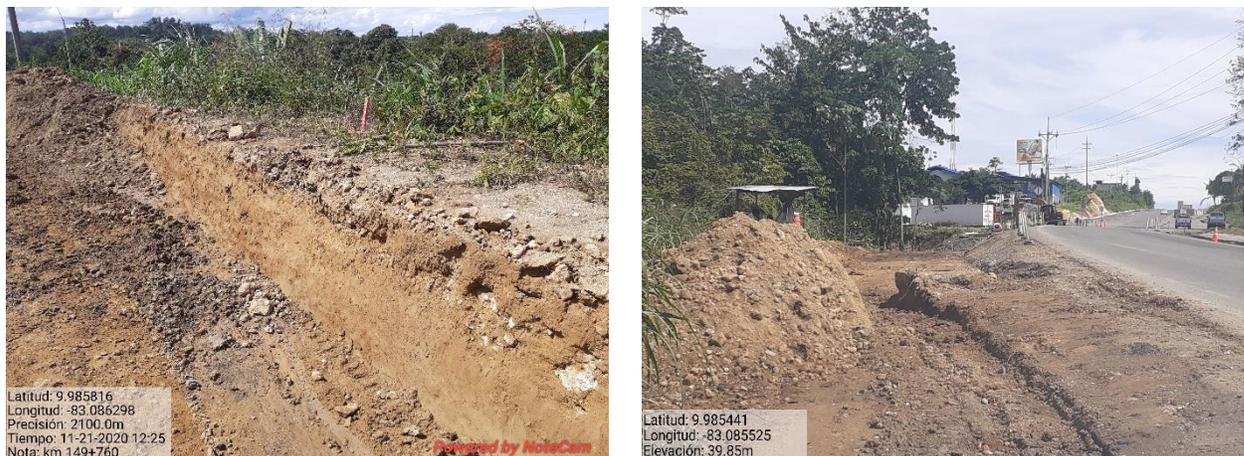
Figura 17. Trabajos nivelación en el km 149+700

Mas adelante en el km 149+700 se inspecciono la excavación de la vía del lado izquierdo, se observaron varias capas, una de tierra claro y otra de origen coralino, en ambos estratos no se observo evidencia precolombina que fuera requerida de reportar.
