**CONSEJO NACIONAL DE VIALIDAD
(CONAVI)**

**CONTRATACION DE UNA FIRMA QUE BRINDE LOS SERVICIOS
DE CONSULTORIA AL CONAVI PARA LA GESTION DEL PROYECTO:
DISEÑO, REHABILITACION Y AMPLIACION DE LA RUTA NACIONAL N°32,
CARRETERA BRAULIO CARRILLO, SECCION: INTERSECCION RUTA NACIONAL
N°4 (CRUCE SARAPIQUI)-LIMON.**

INFORME N° 27
Septiembre de 2020

CONSORCIO CACISA – CAMACHO & MORA

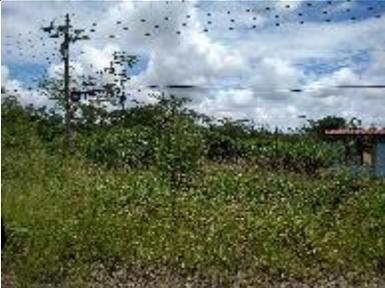
KM	Observaciones	Registro fotográfico
50	No se encuentra en uso, se ha revegetado de una forma natural, no hay obras para manejo de aguas.

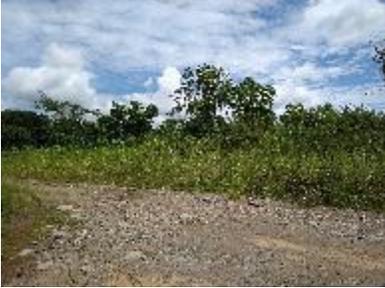
52	No se encuentra en uso, se ha revegetado de una forma natural, no hay obras para manejo de aguas. Hay extracción de material y cambios en la geometría del dique de la antigua laguna de lodos.

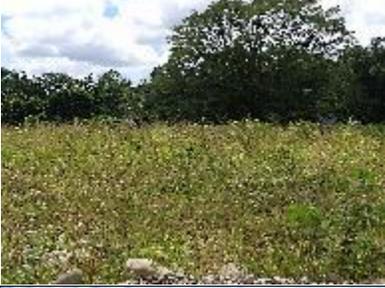
56	No se está utilizando esta escombrera, se ha revegetado naturalmente gran parte del área de relleno. No hay obras para manejo de agua ni para el control de sedimentos. El límite oriental se encuentra cerca del Río Blanco.

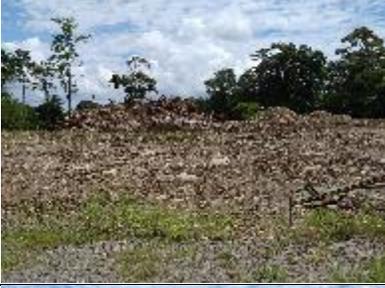
57	Está en uso, se encontró un tractor esparciendo el material en capas y compactando con el mismo peso de la máquina. No hay obras para manejo de aguas ni para el control de sedimentos. Se encuentra colindando con un cuerpo de agua (brazo del Río Danta)

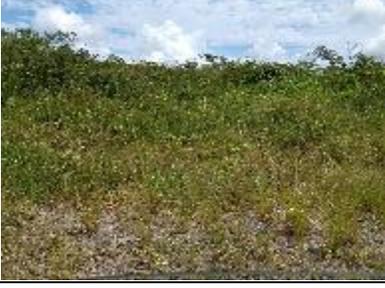
60	Esta escombrera no está en uso. Se ha revegetado de forma natural, no hay obras para manejo de aguas ni control de sedimentos.

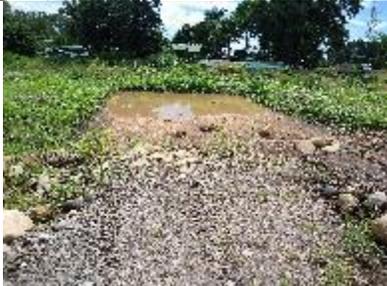
KM	Observaciones	Registro fotográfico
71	Esta escombrera está en uso, está recibiendo tierra, escombro, restos de mezcla asfáltica, y lodos.

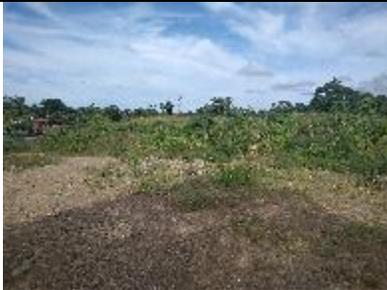
77+700	No se encuentra en uso, se ha revegetado naturalmente, hay obras para manejo de aguas, sedimentadores, pero no reciben mantenimiento, por lo que se encuentran colmatadas.

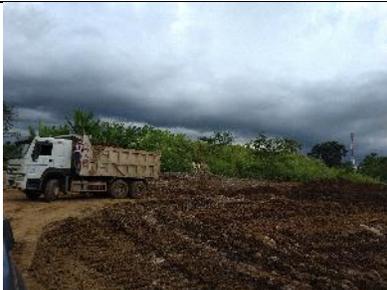
78	No se pudo ingresar a esta escombrera.	-
93	Esta escombrera se encuentra en uso, recibiendo tierra y lodos. No hay obras para manejo de aguas ni control de sedimentos.

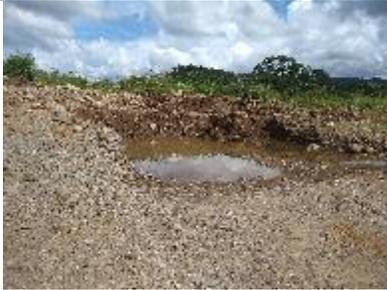
94	Esta escombrera no se está utilizando, sin embargo, se nota que ha habido extracción de material rocoso. Cambiando la geometría de las terrazas.

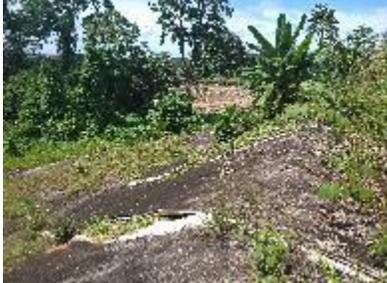
97	Esta escombrera no está en uso, se ha revegetado de forma natural, gran parte de la escombrera. Las obras para manejo de aguas y control de sedimentación no reciben mantenimiento por lo que se encuentran colmatados.

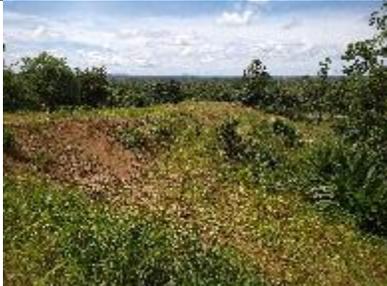
KM	Observaciones	Registro fotográfico
101	Esta escombrera no está en uso, se ha revegetado de forma natural

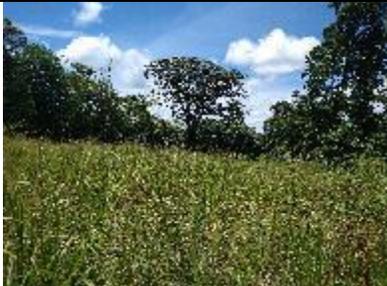
105	No está en uso, se ha revegetado de forma natural

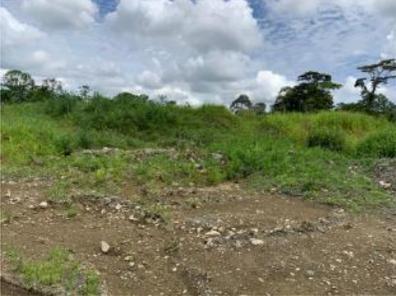
118+550	L-720136-1987	Sin obras. Aún no ha iniciado, cuenta con diseño y protocolo de manejo aprobado.	-
119+000	L-23342-000	Sin obras. Continúa suspendida, no cuenta con diseño.	-
122+000	L-1339637-2019	Sin obras. Aún presenta deficiencias en drenajes pluviales y el sistema de evacuación de aguas, además de erosión y arrastre de sedimentos.	-
123+100	L-910535-1990	Sin obras. Finalizada, pendiente de corregir problemas de erosión de taludes.	-
124+200	L-0955160-2004	Sin obras. Activa, aún falta mantenimiento de cunetas, compactación y conformación de taludes.

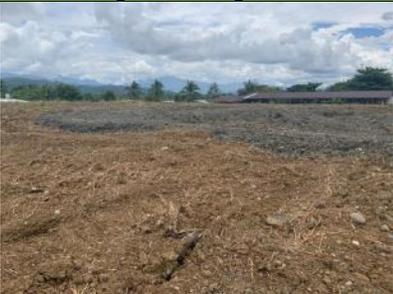
Escombrera	Plano catastrado	Observaciones	Registro fotográfico
131+950	L-48948-1992	Con obras de reparación de taludes y manejo de aguas.

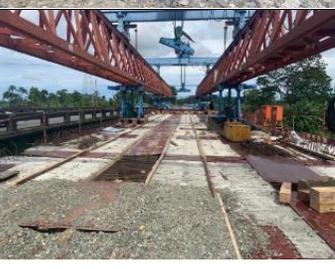
Puente Chirripó	125+309	Colocación de vigas y estructura superior. Hay presencia de instalaciones provisionales.

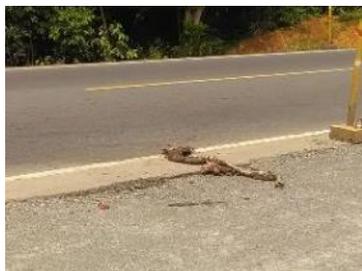
K68+900 (09/03/2020)

Fotografías 1, 2 y 3. Algunos reportes de atropello de fauna.

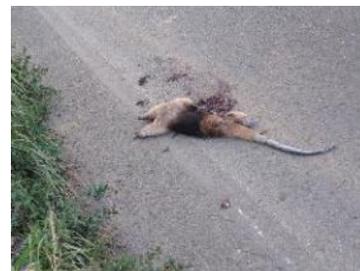
k93+100 (16/09/2020)

Durante el recorrido se pudo documentar el atropello de un Oso hormiguero (*Tamandua mexicana*) en el km 93+100, sin embargo, esa condición lamentable no es excepcional, regularmente se obtienen reportes en el Chat ambiental sobre fauna silvestre atropellada, osos hormigueros (*T. mexicana*), perezosos (*Choloepus hoffmanni*), serpientes (*Boa imperialis*), manigordos (*Leopardus pardalis*), entre otros. Por lo que la construcción de pasos de fauna en una carretera como la ruta 32 es necesaria tanto para la protección de la fauna silvestre como por la seguridad de los usuarios de la vía.

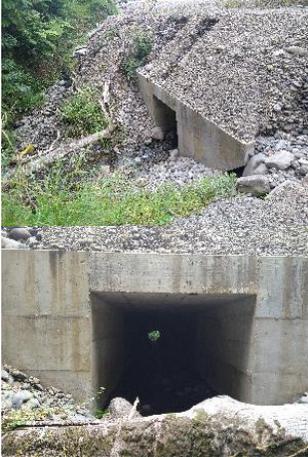
k69+289	PIC 3x3m-MA (MT3-A)	Lado derecho: el proceso constructivo de la alcantarilla está concluido, se colocó relleno sobre la misma y se ha alcanzado nivel de subrasante. Se observan procesos erosivos activos que arrastran el material suelto y lo depositan en la entrada de la alcantarilla. No hay estructuras de paso de fauna, pasarelas, mallas, nada, la accesibilidad desde la carretera es muy comprometida debido a lo suelto que está el material superficial y la pendiente del talud. La alcantarilla tiene una entrada cuadrada, dentro de la estructura hay una transición a redondo.

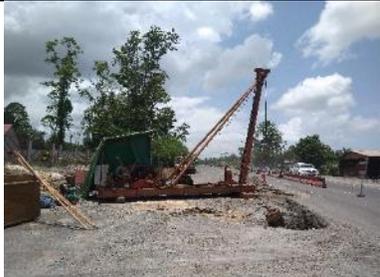
Fecha revisión	Número de máquina	Ubicación	Cumple protocolo de inspección?	Registro fotográfico
01/09	14	73+500 LD	No. Falta colocar el geotextil debajo de la máquina.

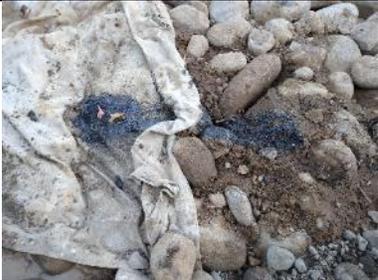
Fecha revisión	Número de máquina	Ubicación	Cumple protocolo de inspección?	Registro fotográfico
02/09	3	84+269 LI	No. La máquina no está colocada sobre el geotextil, hay una parte de la grasa de la máquina que cae directamente al suelo descubierto.

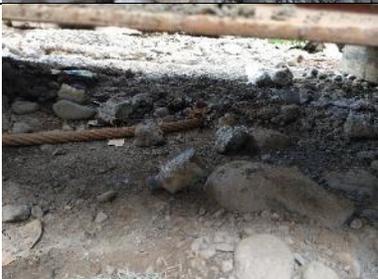
02/09	12	84+269 LI	No. La máquina no está colocada sobre el geotextil.

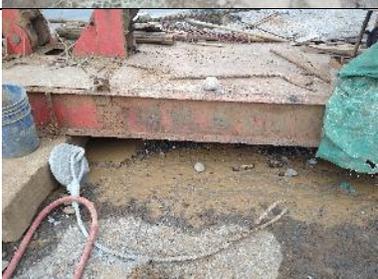
08/09	14	73+500 LD	No. Falta colocar el geotextil debajo de la máquina. Hay derrames de lodo alrededor de la máquina

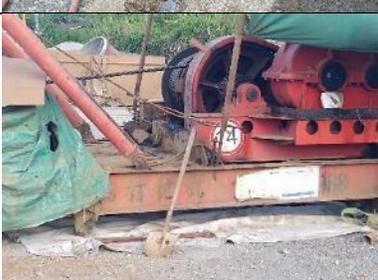
17/09	14	73+500 LD	Se corrigió la condición señalada anteriormente, la máquina se encuentra sobre una manta de geotextil.

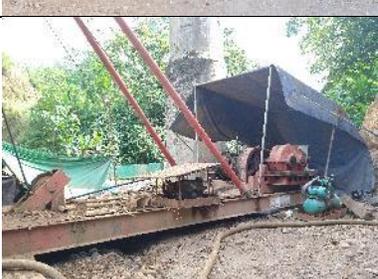
22/09	12	84+269 LI	Se corrigió la condición señalada anteriormente, la máquina se encuentra sobre una manta de geotextil.

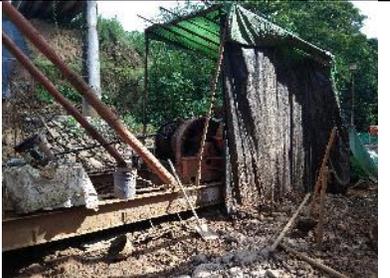
Fecha revisión	Número de máquina	Ubicación	Cumple protocolo de inspección?	Registro fotográfico
22/09	3	84+269 LI	Si. Se corrigió la condición señalada anteriormente.

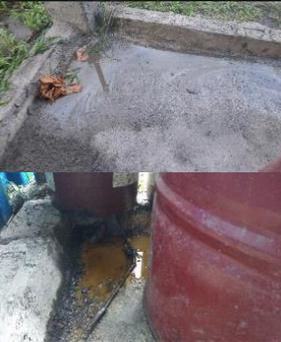
49+000	Agua contaminada con hidrocarburos acumulada en la pila de contención de derrames.

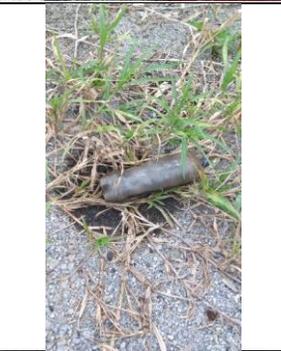
65+400	Derrame de aceite, recipientes no estandarizados, sin rotular, malas prácticas de trasvase y manejo de excedentes.

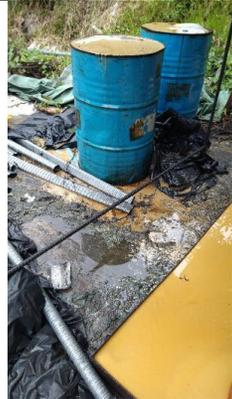
KM	Observaciones	Registro fotográfico
62+400	Mal manejo de aceite hidráulico, la bandeja de contención se encuentra llena de agua y aceite, se han producido derrames de sustancia en el suelo.

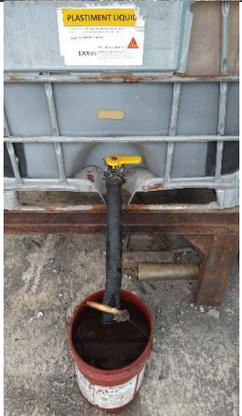
93+000	En la planta de concreto ubicada en el k 93, se manejan aditivos considerados por el fabricante, como sustancias peligrosas. El manejo es inadecuado considerando que son dos tanquetas de 1000 litros y no hay ninguna medida de contención, excepto una cubeta prácticamente llena.

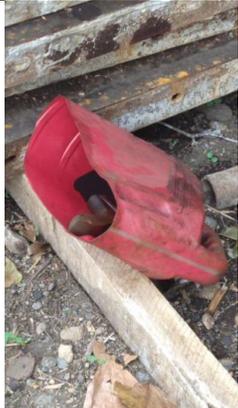
KM	Observaciones	Registro fotográfico
63+100	Mientras se construye la alcantarilla, se utiliza aceite hidráulico como antiadherente, para que el concreto no se pegue a las láminas de formaleta. El manejo de estas sustancias se realiza de una manera inadecuada y con recipientes inestables que en cualquier momento pueden volcarse, además se encuentran expuestos a la intemperie.

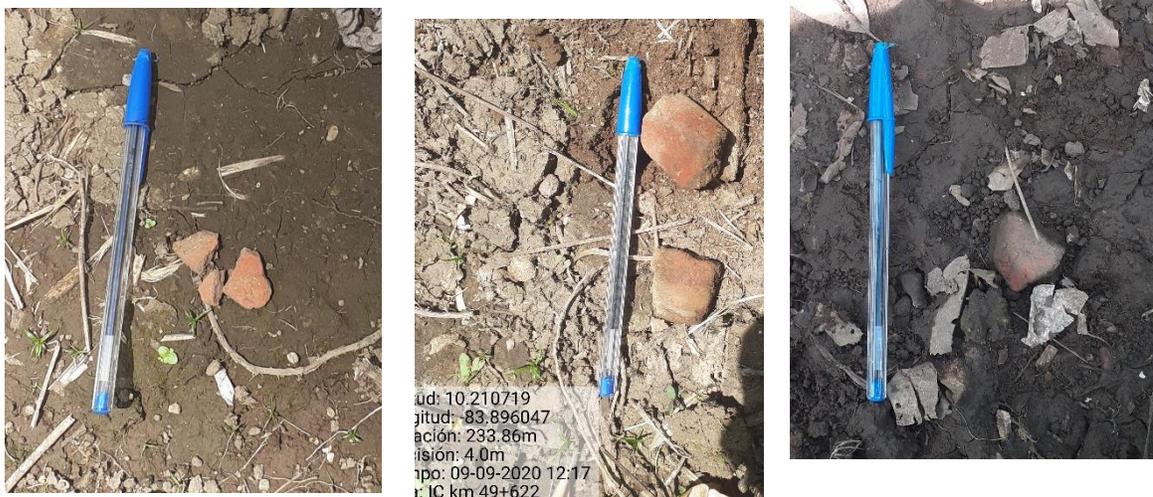
En los sectores o caminos dejados por la maquinaria fueron observados fragmentos de cerámica precolombina, correspondientes a cuerpos de vasija y fragmentos de bordes, sin decoración.

Figura 5. Cerámica precolombina presente en superficie.

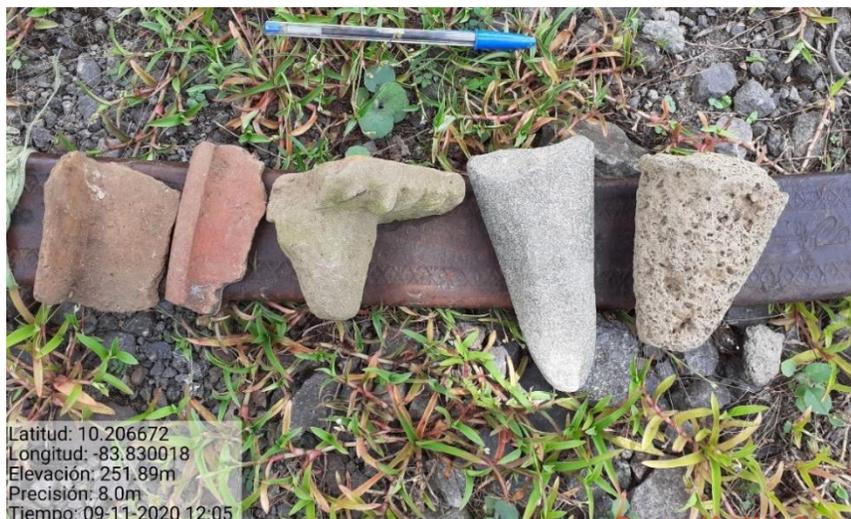
Figura 11. Material precolombino recolectado por el cuidador de la finca.

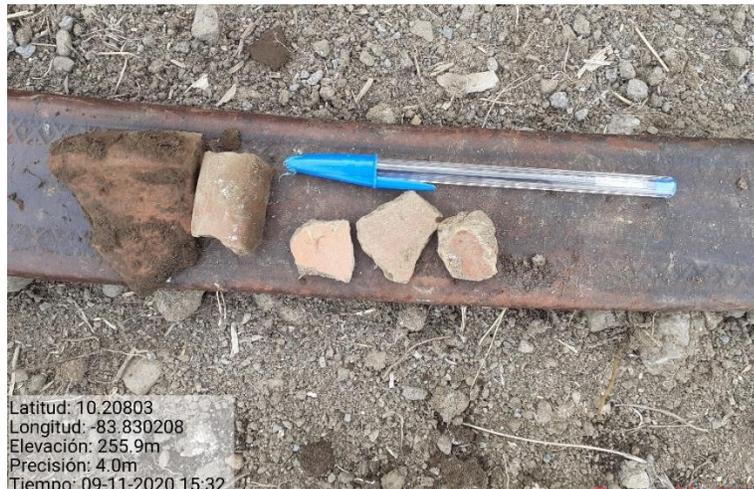
Figura 12. Material precolombino en localizado en superficie del lado izquierdo.

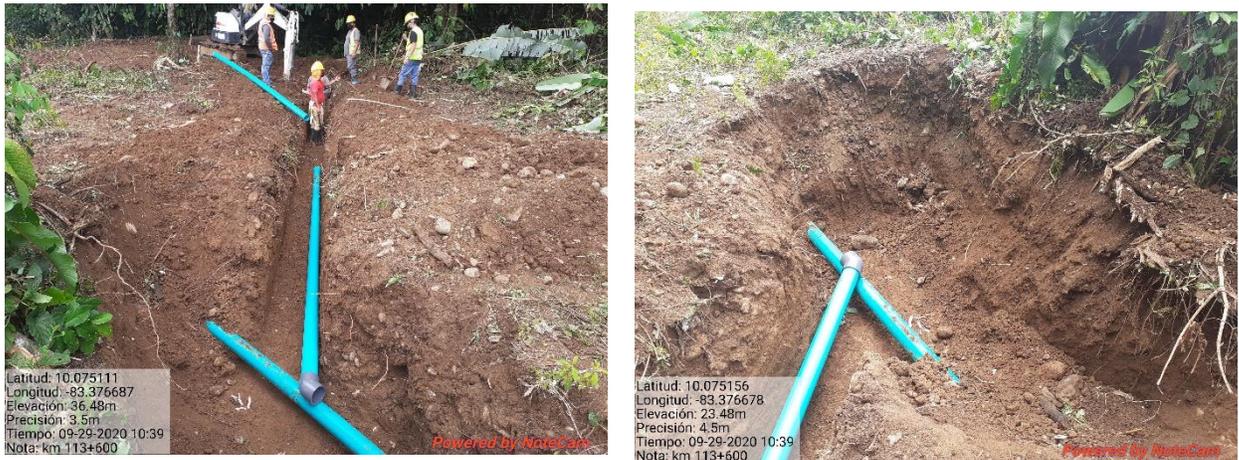
En este tramo se estuvo inspeccionando la excavación para el cambio de tubería de agua potable para el acueducto de Barbilla, los estratos fueron color café naranja, rocas pequeñas, sin evidencia arqueológica.

Figura 16. Excavación para colocación de servicios públicos.

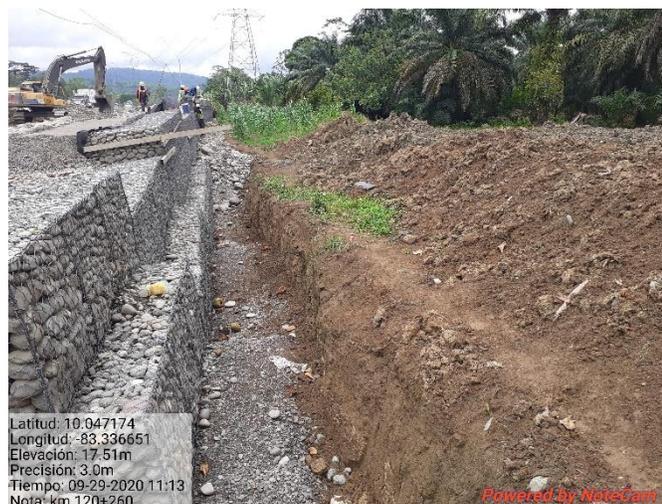
Más adelante se estuvo inspeccionando la excavación realizada para colocar muro de gaviones en el km 120, los estratos fueron color café oscuro, sin material cultural.

Figura 17. Excavación y colocación de muro de gaviones.

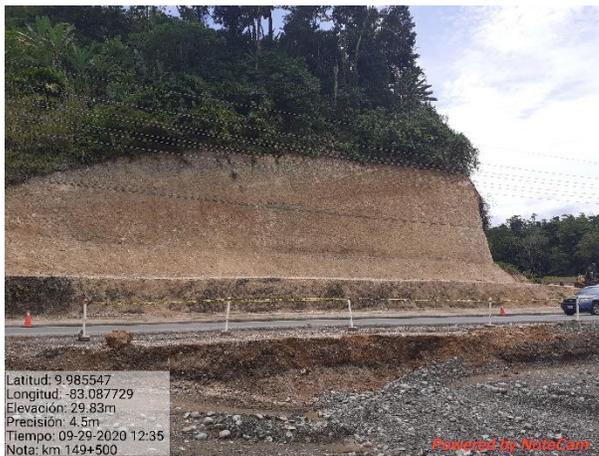
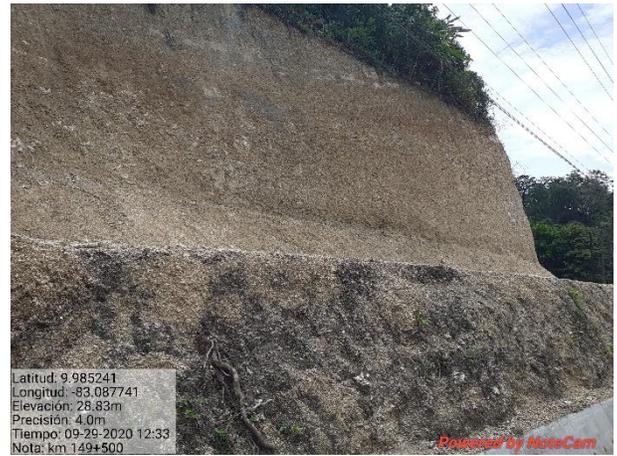
En este tramo se inspecciono trabajos realizados por la empresa Meco, en el km 149, donde se estuvo excavando el talud del derecho de vía, los estratos observados son de formación caliza y no se localizo evidencia arqueológica.

Figura 18. Excavación de talud.

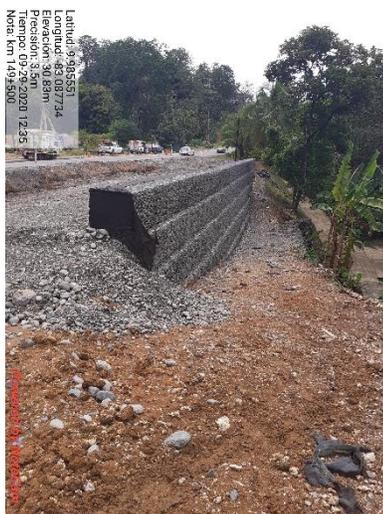
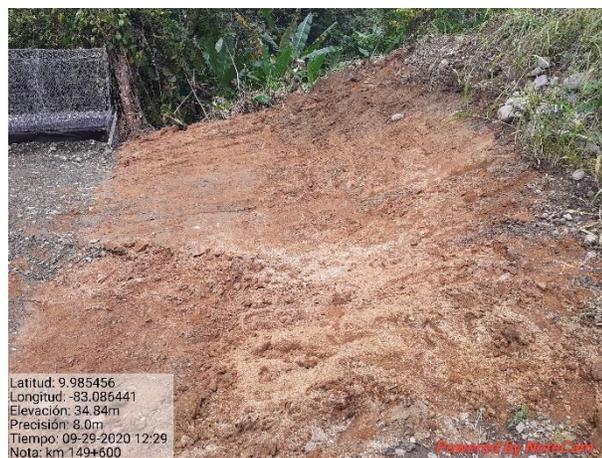
En este mismo km se inspección la excavación para la colocación de muros de gaviones, el estrato fue color café, sin material cultural.

Figura 19. Excavación y colocación de muro de gaviones .

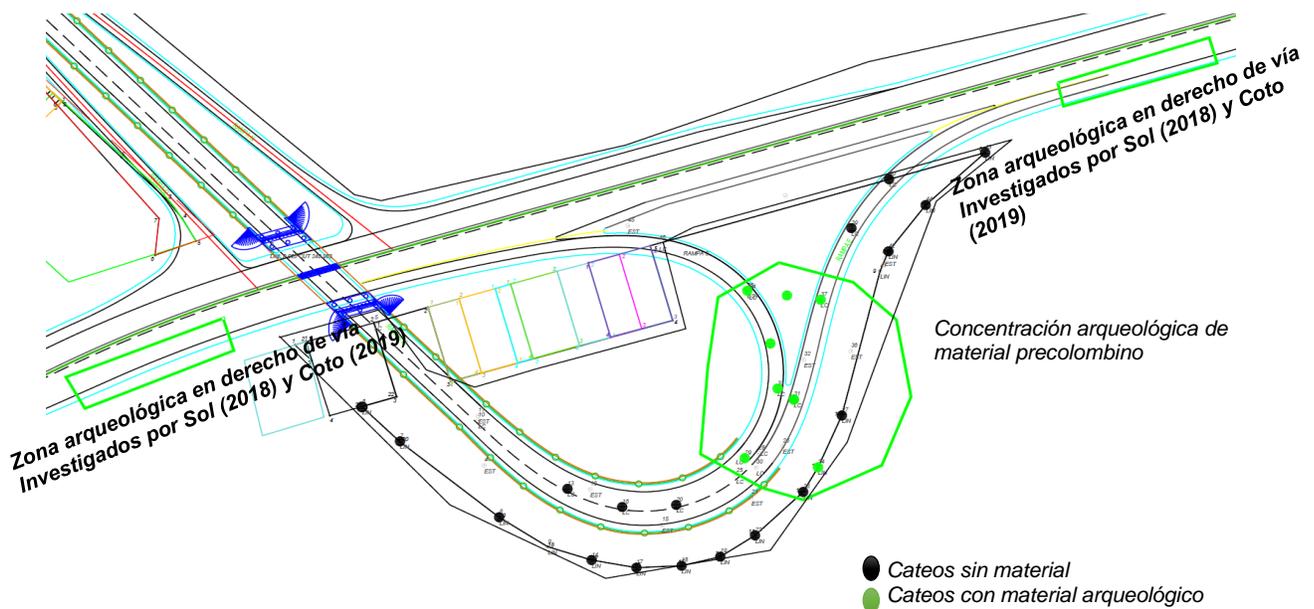
Una vez concluido los trabajos de inspección en los terrenos destinados para la obra del IC Río Frío km 49+622 del proyecto Ruta 32, se determinó después de realizar observaciones en superficie y de ejecutar 23 cateos se logró definir una concentración de materiales cerámicos tanto en superficie, así como, estratigráficamente, por lo que puede decirse, que este sector es parte del sitio arqueológico Nuevo Corinto (L-72 NC). Además, estos terrenos están muy cercanos a lo ya identificado por investigadores anteriores (Sol, 2018; León, 2019), que indican la afiliación al mismo sitio arqueológico.

Figura 20. Concentración de material cerámico en el área del IC Río Frío.

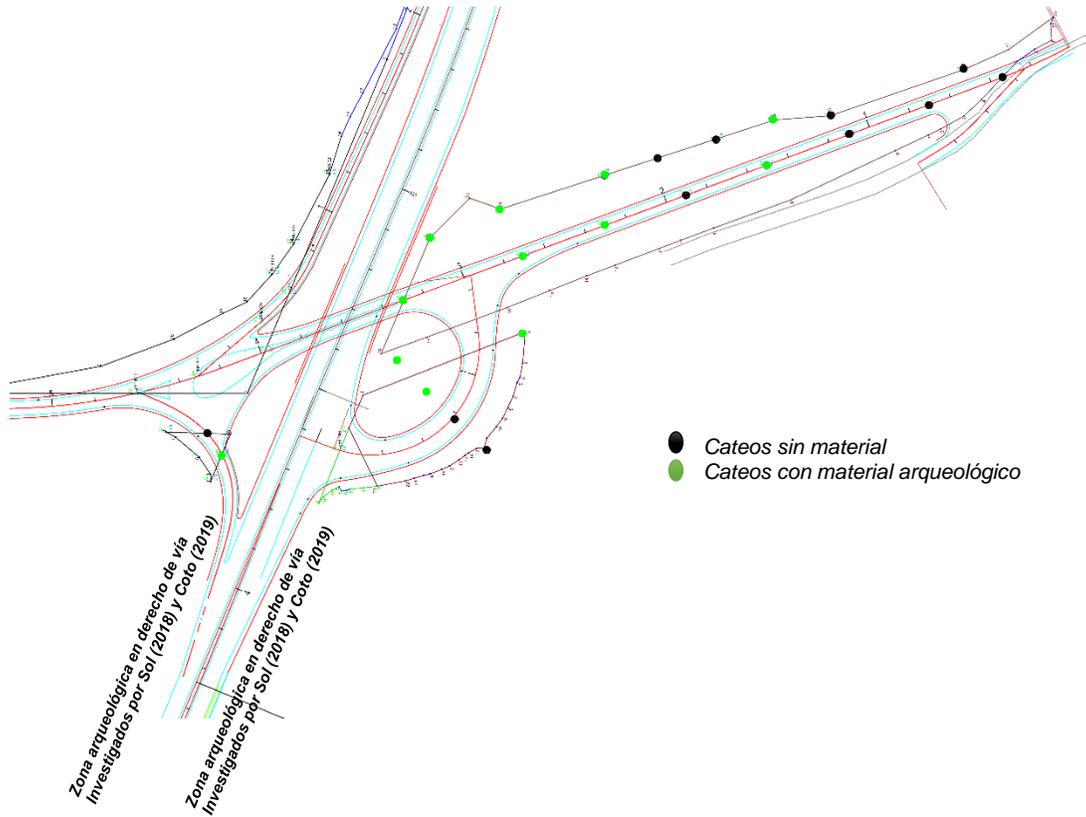
los cuales en 12 pruebas se localizó evidencia cerámica, siendo los 20 cm el promedio de profundidad de aparición de la evidencia. El registro de la evidencia indica que existe una continuidad de materiales arqueológicos en ambos lados de los terrenos seleccionados para la construcción del PSV. Esto concuerda con la evidencia localizada por investigadores anteriores en los terrenos del derecho de vía, donde se realizaron excavaciones estratigráficas para rescatar la mayor evidencia posible.

Figura 21. Continuidad de material arqueológico en ambos lados de la Ruta 32.
